沈阳浑南马宋公路改扩建二期工程“8·13” 一般高处坠落事故调查报告

沈阳市政府事故调查组

2024年11月14日

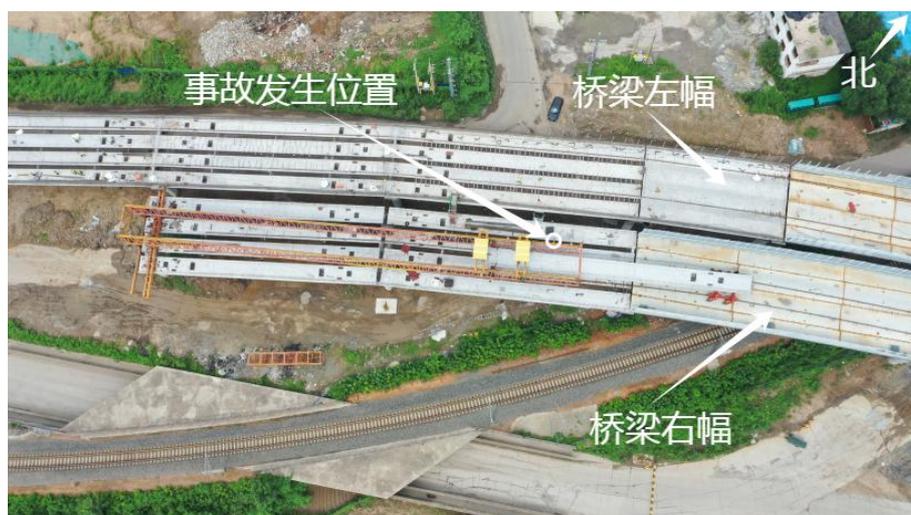
图 1 事故现场航拍照片

事发位置位于马宋公路二期工程跨东北环铁路桥施工场地桥梁右幅第七孔 5#和 6#预制箱梁间（间距 800mm）湿接缝处，距地面约 12.5m，邢某海坠落地面为细砂浆路面。事发前，工人

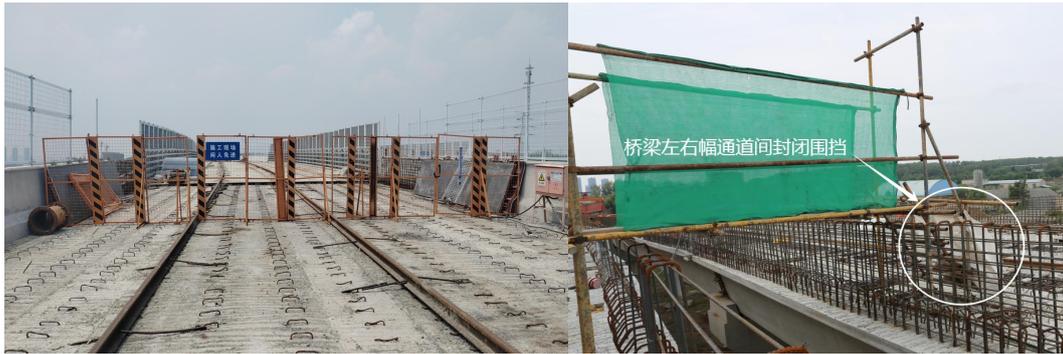
均在桥梁左幅施工作业，桥梁右幅处于停工状态，并设有围挡封闭。事发位置湿接缝处环形钢筋两端用钢丝绑线绑扎定位在两预制箱梁间，尚未进行下一步焊接工序。

图 2 图 3 桥梁右幅入口位置及第七孔附近左右幅间通道封闭照片

1. 工人邢某海违反劳动纪律，进入临时停工封闭区域，意外踏入跨东北环铁路桥右幅第七孔 5#和 6#预制箱梁间湿接缝区域。

2. 跨东北环铁路桥右幅第七孔 5#和 6#预制箱梁间湿接缝区域的钢筋绑扎定位后，在未焊接形成稳固钢筋骨架的情况下，没有恢复安全防护措施。
