## 沙河街道中信金融中心施工总承包工程“3·6” 一般其他伤害事故调查报告

2023 年 3 月 6 日 13 时许，在沙河街道中信金融中心施工总承包工程工地施工现场，发生一起移动操作平台钢管架倾倒压人事故，造成 1 名工人死亡，直接经济损失约 240 万元人民币。

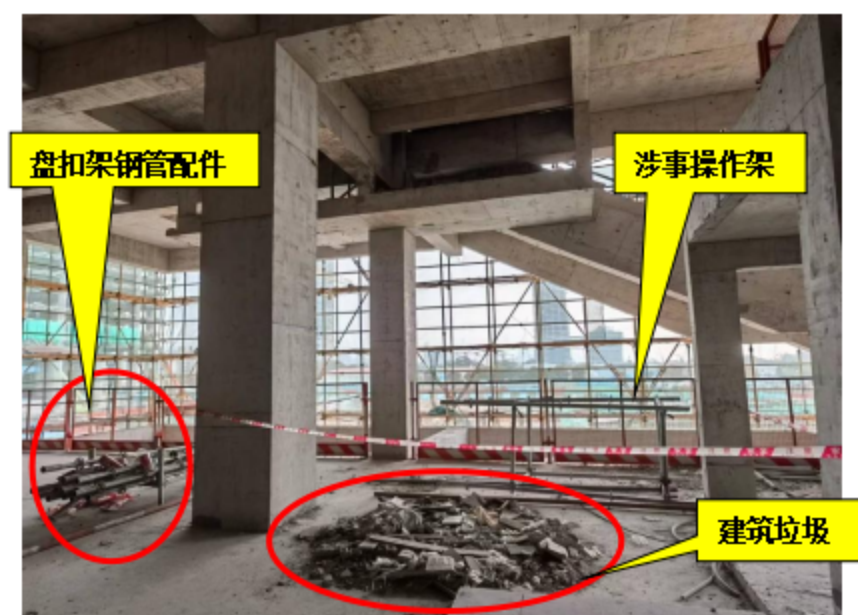
图 3 事发现场

2. 事发现场位于裙楼 2 层东侧楼梯区域夹层（管道保护层）下方，现场模板已拆除清理，现场放置有少量盘扣架钢管配件，碎木板及混凝土块等建筑垃圾（图 3）。

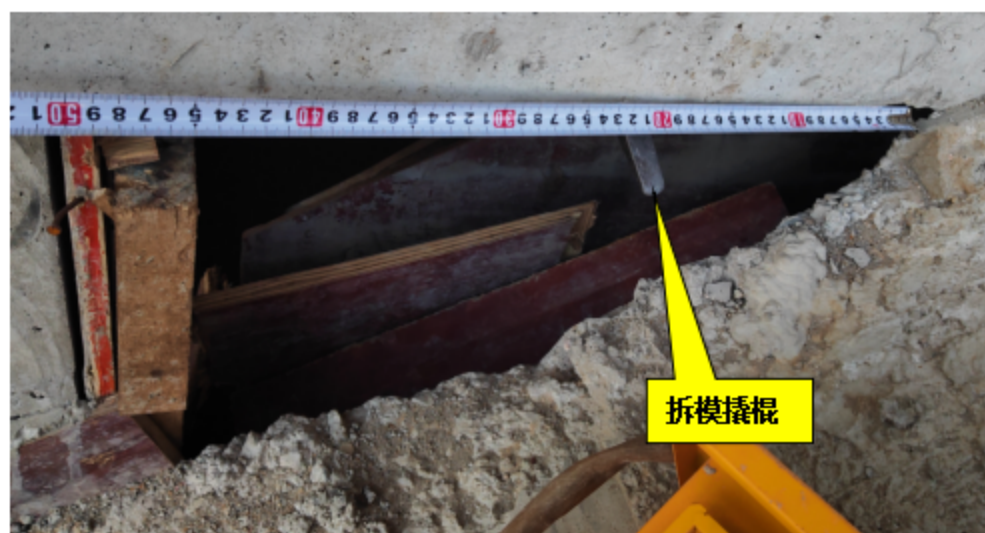
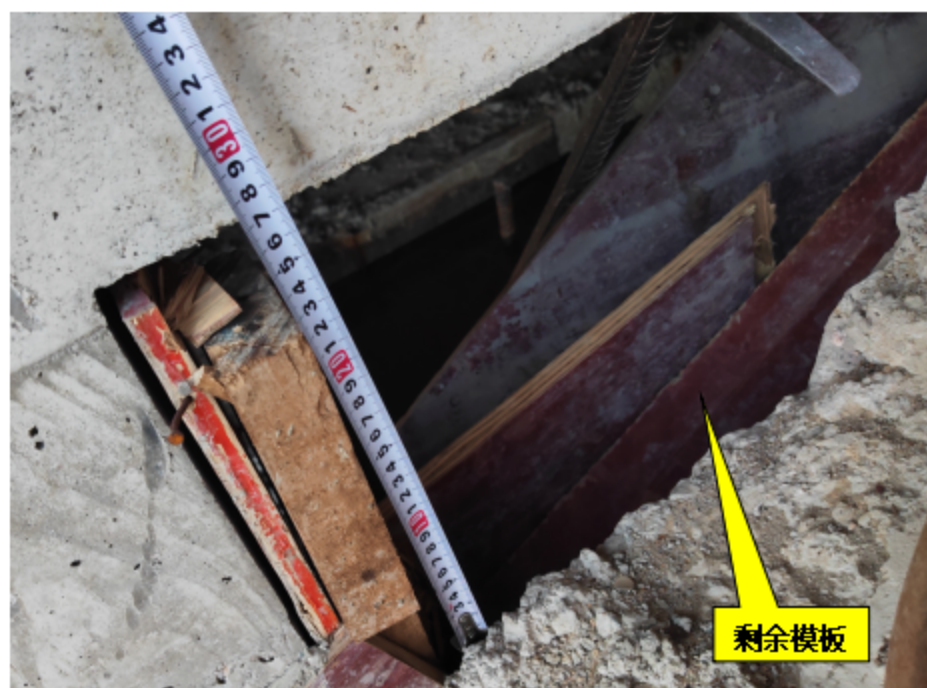
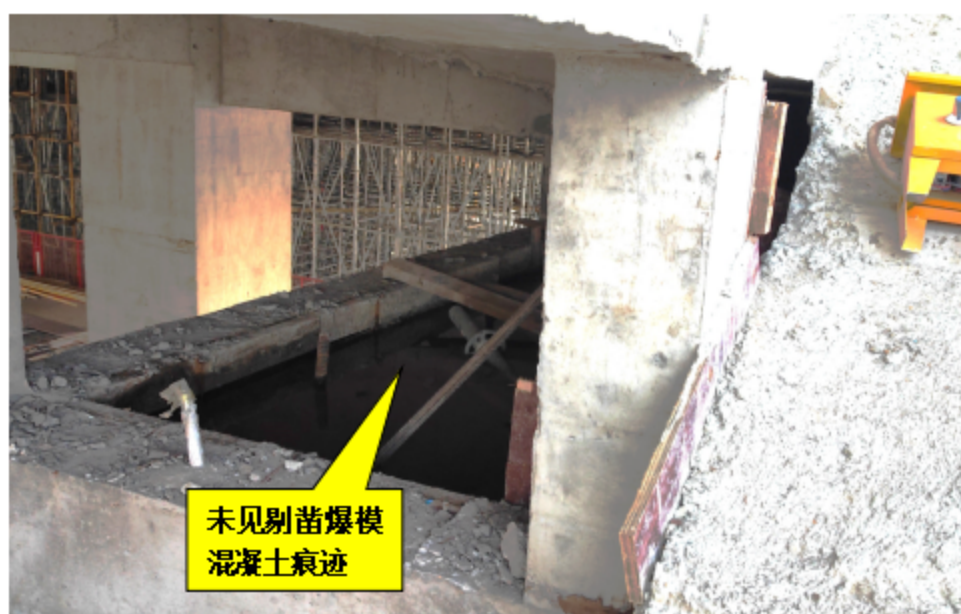
图 4 夹层内情况

3. 夹层（管道保护层）与东侧楼梯有一 250mm、500mm 的三角形窗口，从窗口可观察到夹层内有拆模撬棍及剩余少量未清理模板，现场未见剔凿爆模混凝土痕迹（图 4）。

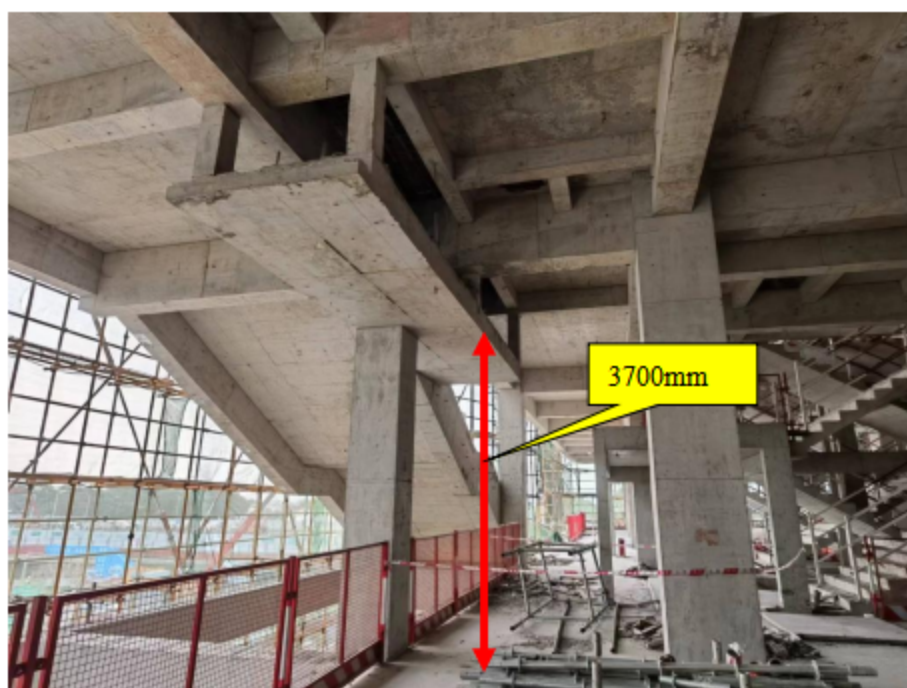
图5 夹层与二层板面高度

4. 经量测 2 层板面到夹层板底高度为 3700mm (图 5)。

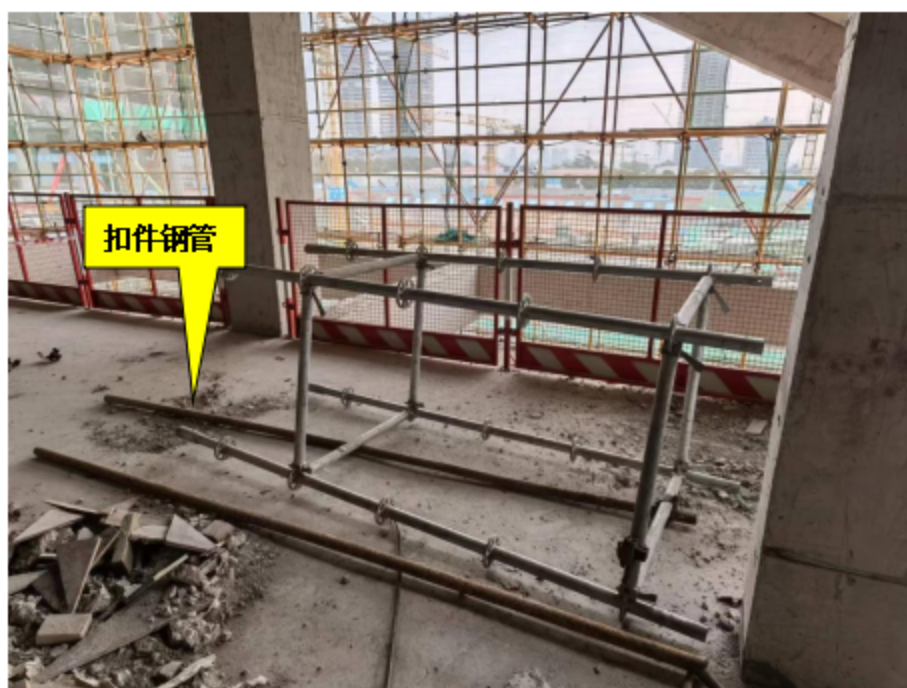
图 6 倒伏移动操作平台

5. 现场遗留有一倒伏的移动操作平台。移动操作平台尺寸：900\*900\*2600mm，其中一面安装有一 3400mm 长扣件钢管作为抛撑，抛撑下端未安装钢管与移动操作平台形成稳定的三角形结构。移动操作平台架体完整、钢管构件未变形、盘扣插销未脱落(图 6、图 7)。

经核算，倒伏的移动操作平台 4 根立杆加 8 根水平横杆的重量为 81.6kg。

据调查分析，结合专家出具的技术鉴定报告，本次事故的直接原因为：陈某安全意识淡薄，未采取系挂安全带等安全防护措施，攀爬未搭建稳固的移动操作平台时被失稳反转的移动操作平台压倒受伤无法挣脱，因误失抢救时机，伤重致死。

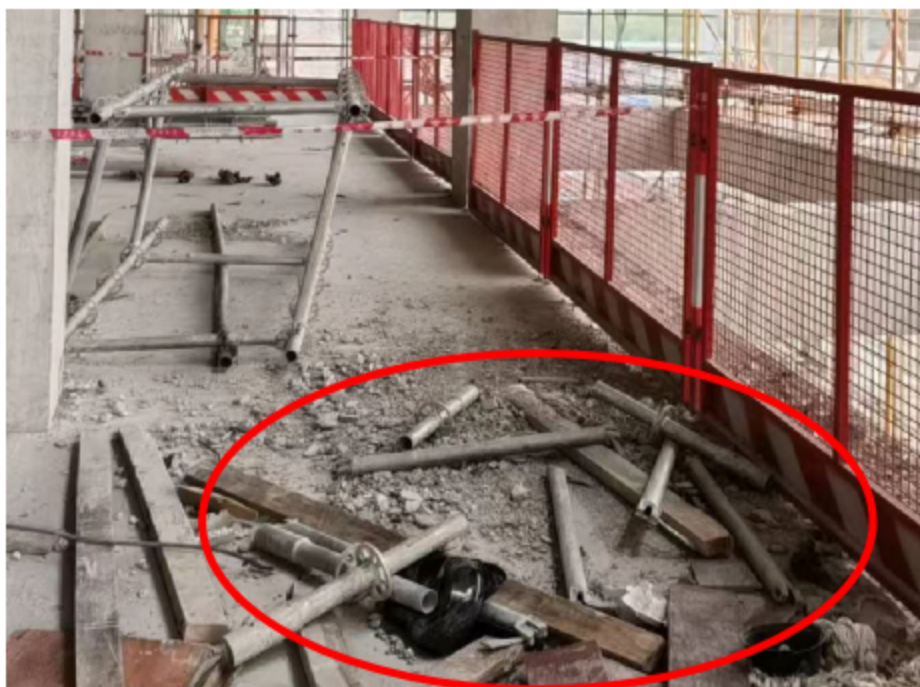
图8 用电操作平台加高构件

6. 倒伏钢管架附近有钢管架加高搭设所需的构件（图 8）。

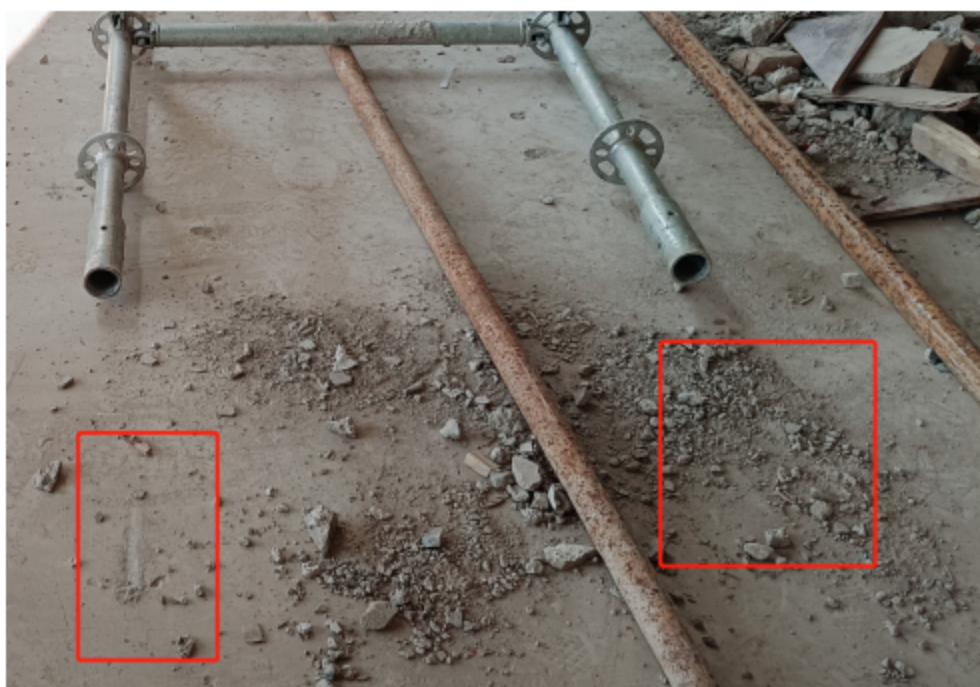
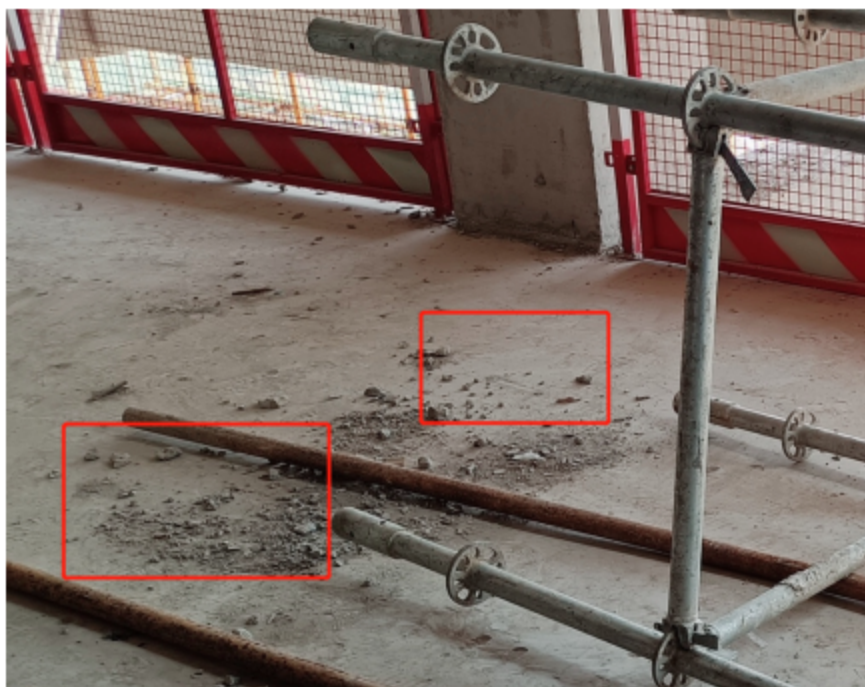
图9 移动操作平台倒伏时擦痕

7. 地面有移动操作平台钢管架倾倒时留下的擦痕（图9）。
