# 沙河街道百校焕新工程 I 标段一期 “8·27” 一般高坠事故调查报告

2022 年 8 月 27 日 10 时 45 分左右,在南山区沙河街道百校焕新工程 I 标段一期中国科学院深圳先进技术研究院实验学校施工现场,一名工人在教学楼 5 楼窗台进行外墙空调主机铝合金装饰扣板安装作业时坠落至 1 楼地面。事故造成 1 人死亡,直接经济损失约 260 万元人民币。

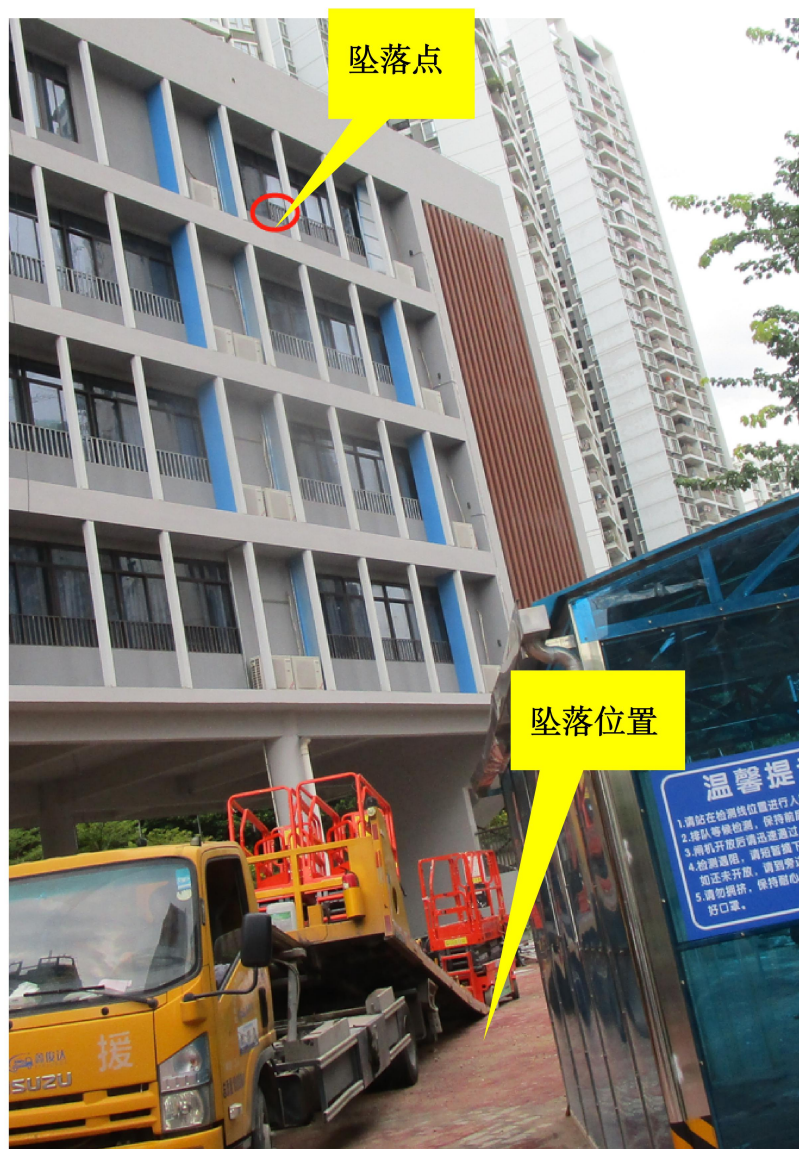
图 1：事发现场

1. 事发现场中国科学院深圳先进技术研究院实验学校 B 栋教学楼楼高五层，外立面施工基本完成。（见图 1）

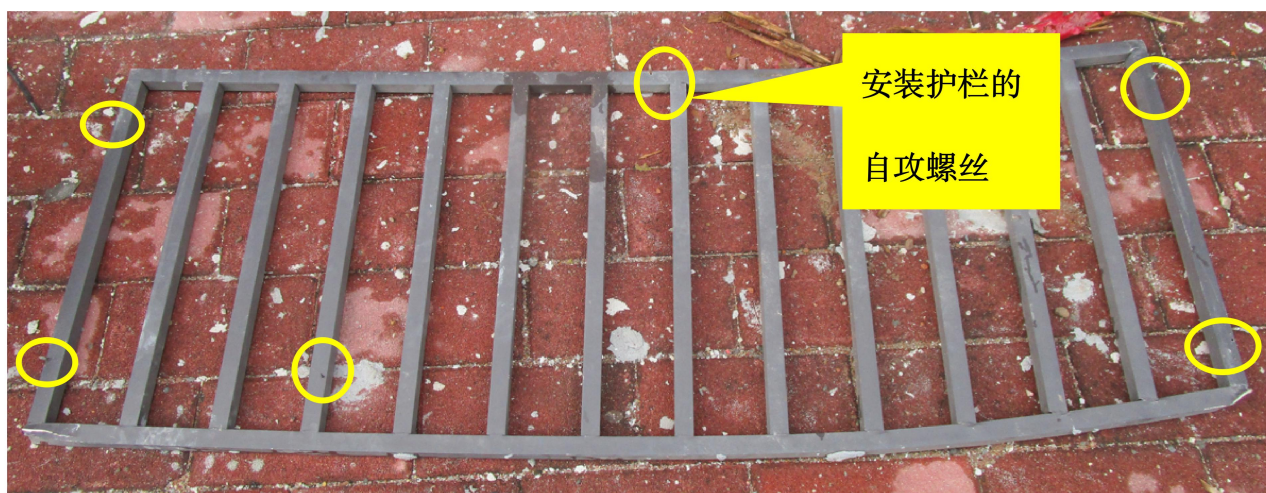
图 2：掉落的窗台护栏

2. B 栋教学楼 501 教室窗台护栏坠落在 B 栋教学楼 1 楼地面，护栏用 25mm 不锈钢方管焊接而成，表面有油漆处理，长 1620mm、宽 600mm，四周留有六颗自攻螺丝，露出丝牙约 10mm、丝牙老旧有锈迹。（见图 2）

1. 涉事窗台护栏事发前安装在铝合金窗框上，所用自攻螺丝丝牙偏少、固定丝牙孔洞过大（有扩孔痕迹），丝牙老旧有锈迹，护栏不牢固。

（六）区教育局要督促监管学校，针对校园窗台护栏等临边防护措施开展全方位的安全隐患排查，防患于未然。

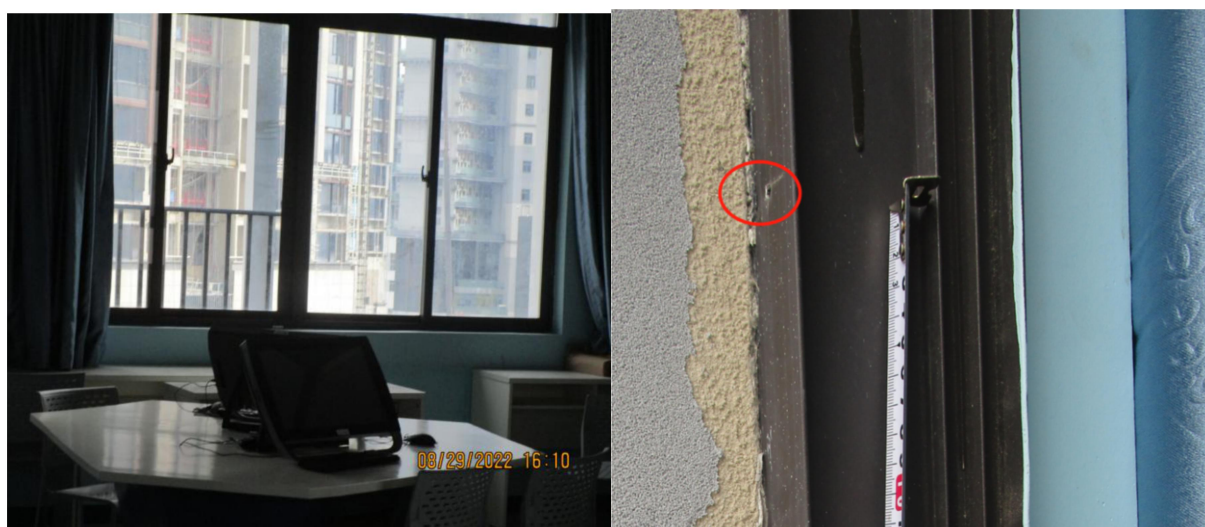
图 3：护栏掉落的窗口

3. B 栋教学楼 501 教室内，其中一个窗缺少护栏，经查看窗框四周有老旧螺丝孔印迹，间隔尺寸与掉落地面护栏螺丝匹配。（见图 3）

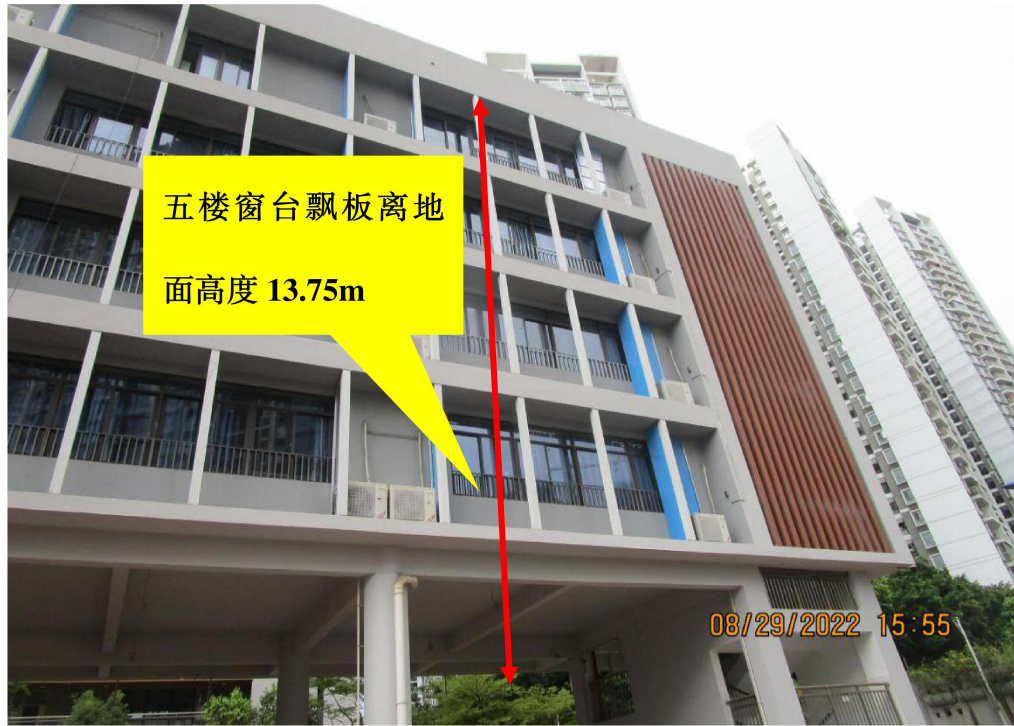
图 4：事发现场窗台

4. 经测量，B 栋教学楼 501 教室窗台护栏掉落前的安装高度是 1500mm、窗台高度 900mm、窗台外侧飘板宽 700mm、飘板离地面高 13.75m。（见图 4、图 5、图 6）
