# 沙田镇 2021 年“11·20”一般其他 伤害事故调查报告

沙田镇 2021 年“11·20”一般其他伤害事故调查组  
2021 年 12 月

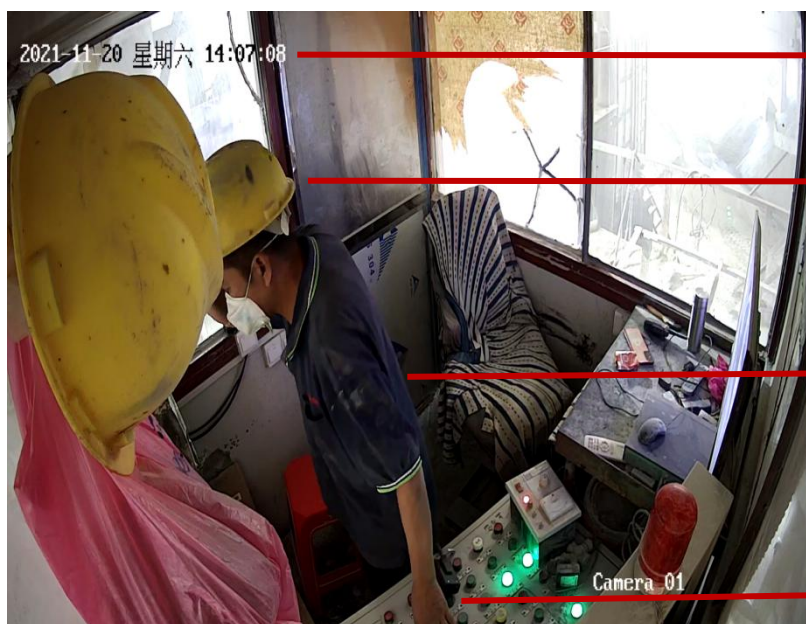
时间：2021.11.20  
星期六 14:07:08

2020年11月20日14时07分08秒，死者王广建在前段控制室内关停前段生产线，并戴上安全帽，但安全帽未系帽绳。

安全帽未系帽绳

死者王广建

王广建按下前段  
生产线停止按钮

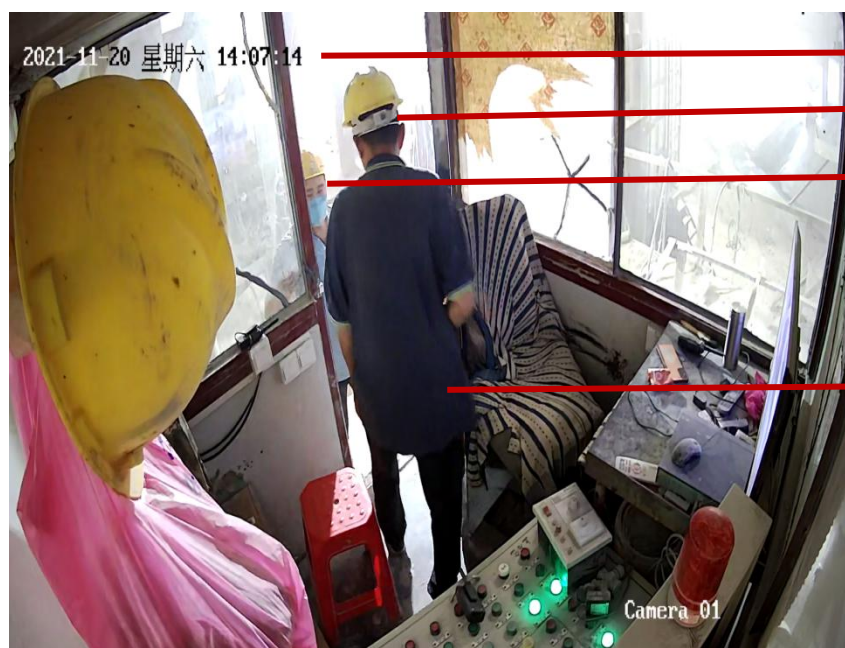
时间：2021.11.20  
星期六 14:07:14

安全帽未系帽绳

操作工赵玉国

死者王广建

王广建与赵玉国控制室门口碰面时视频监控影像

2020 年 11 月 20 日 14 时 07 分 14 秒，王广建打开控制室门，正好操作工赵玉国回到控制室门口，两人碰面，据赵

玉国陈述，王广建说去上厕所。

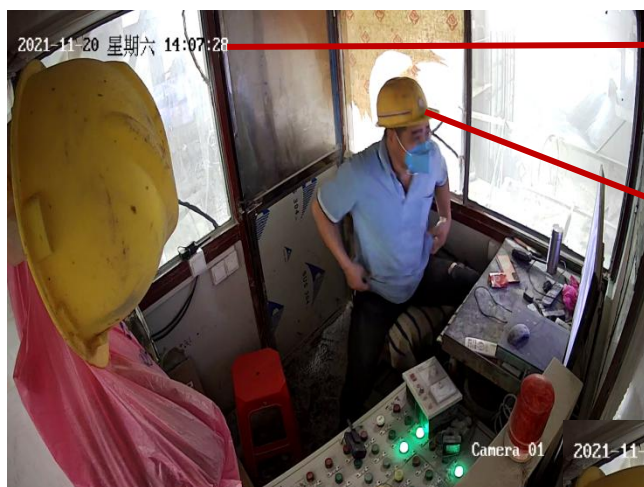
时间：2021.11.20  
星期六 14:07:28  
赵玉国进入控制室后  
坐下时间

赵玉国安全帽也未系  
帽绳

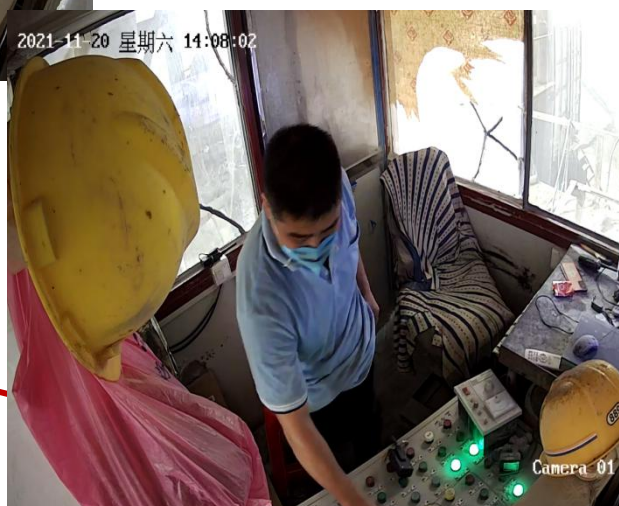
时间：2021.11.20  
星期六 14:08:02  
赵玉国启动前段生产  
线

当前段生产线突然启动，输送带运行后，站在输送带上冒险作业的王广建失去平衡，前仰跌躺在输送带上，因安全帽没有扣绳，跌倒时，安全帽脱落，致使王广建头部与坚硬金属件直接碰撞，致其头晕，未能逃离正在运行的输送带，再被输送带输送到 S240 破碎机（二级破碎机）入料口的上方，最后于 2021 年 11 月 20 日 14 时 08 分 18 秒掉入 S240 破碎机内，发生事故，造成王广建死亡。

对本次事故教训，应查漏补缺，举一反三，加强作业现场安全管理和作业过程的控制，确保安全规程的遵守和安全措施的落实，认真开展对重点部位、重点设备的安全风险辨识和安全隐患排查治理，切实将事故隐患消除在萌芽阶段。为了避免类似事故再次发生，东莞市智洪建材有限公司等碎石加工企业应建立并严格执行信号联系制度，信号联系不清不得启动机器；在破碎机出料口，输送带的上方设置一个检修平台，操作平台设置应符合《固定式钢梯及平台安全要求 第3部分：工业防护栏杆及钢平台》（GB 4053.3-2009）标准的要求。

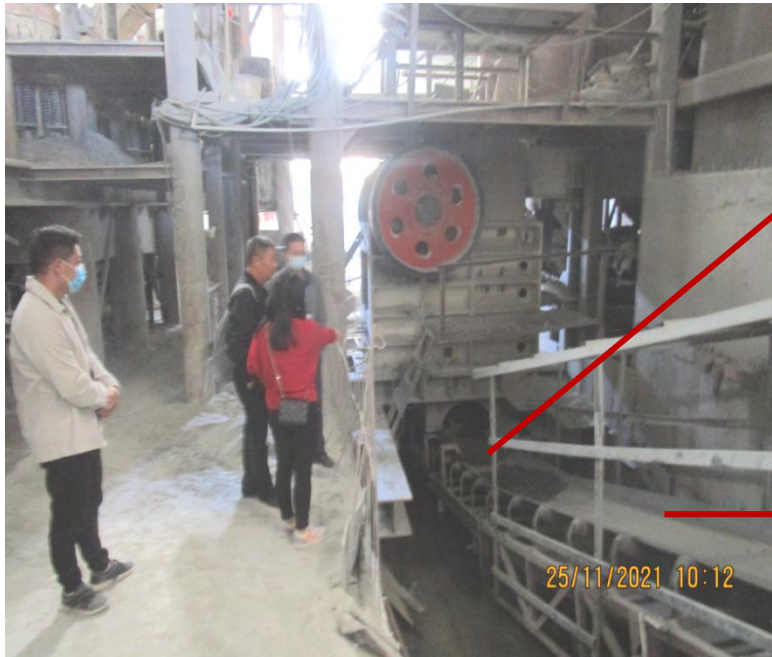
赵玉国启动前段生产线后，正在作业的王广建跌倒在输送带上地点

王广建跌倒在输送带后被输送到 S240 破碎机

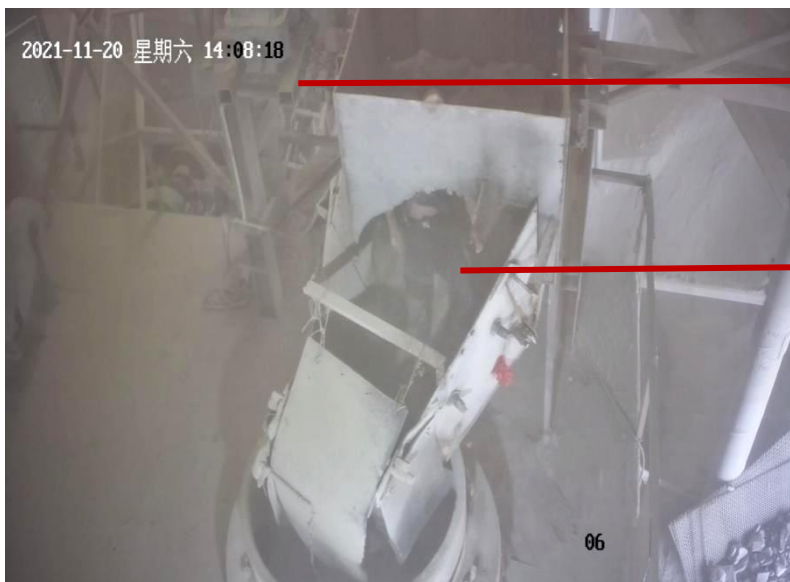
星期六 14:08:18  
时间：2021.11.20

方掉入 S240 破碎机内王广建从输送带后上方掉入 S240 破碎

根据赵玉国的陈述，王广建未通知在控制室的赵玉国，就站在危险设备输送带上违章冒险作业，同时未正确佩戴安全帽（未系安全帽绳），赵玉国在未弄清输送带停止原因，未确定输送带是否有人，事先未警报通知现场人员撤离的情况下，贸然启动前段生产线，王广建面对突然启动的输送带无法及时脱离，被输送带传送至碎石机遭挤压致死。
