# 沙田镇 2022 年“3·31”一般设备爆裂 事故调查报告

沙田镇 2022 年“3·31”一般设备爆裂事故调查组

2022 年 5 月

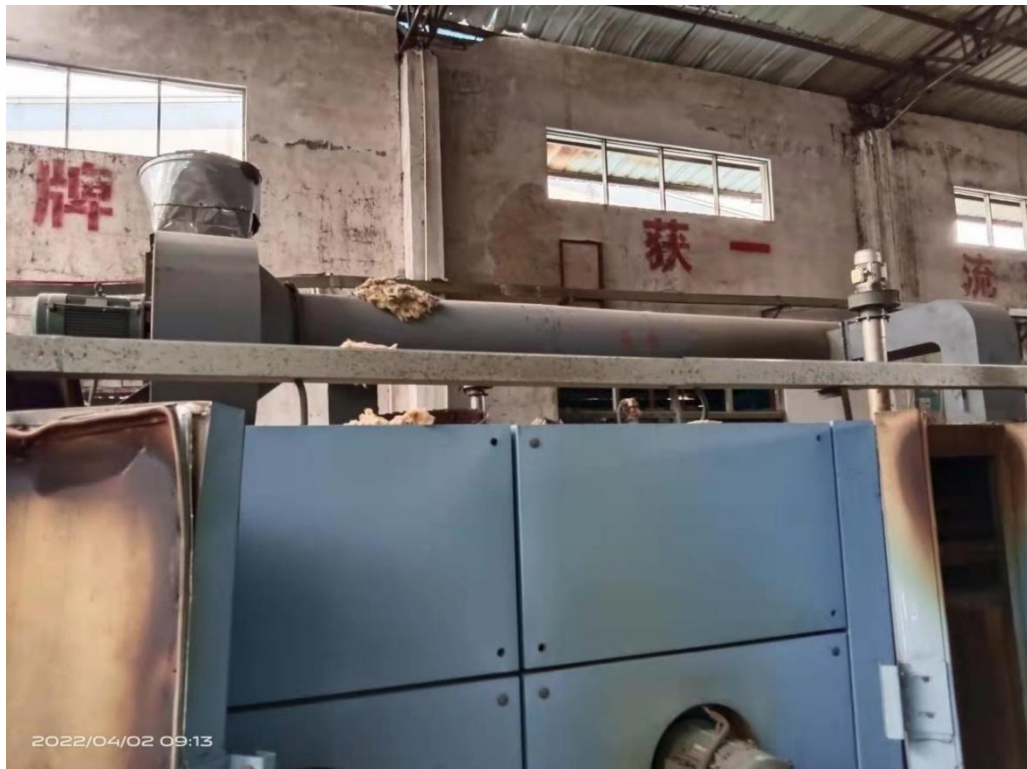
图 1 事故现场

2022年3月31日上午，伟顺公司的三名员工李飞、黄笑飞和钱国清在车间工作，李飞在定型烘干机操作台，黄笑飞和钱国清在车间中部位位置接布。11时37分，车间的定型烘干机突然爆裂，发出一声巨响，定型烘干机的烤炉周围散

落大量碎片，厂房窗户大部分玻璃也被震碎，同时定性烘干机开始起火蔓延。火势持续约 3 分钟后被扑灭，厂方开始清点人数，发现少了一名员工钱国清。经查找，发现钱国清在其工作岗位旁边躺在地上一动不动，头部有血，随后送医院经抢救无效死亡。

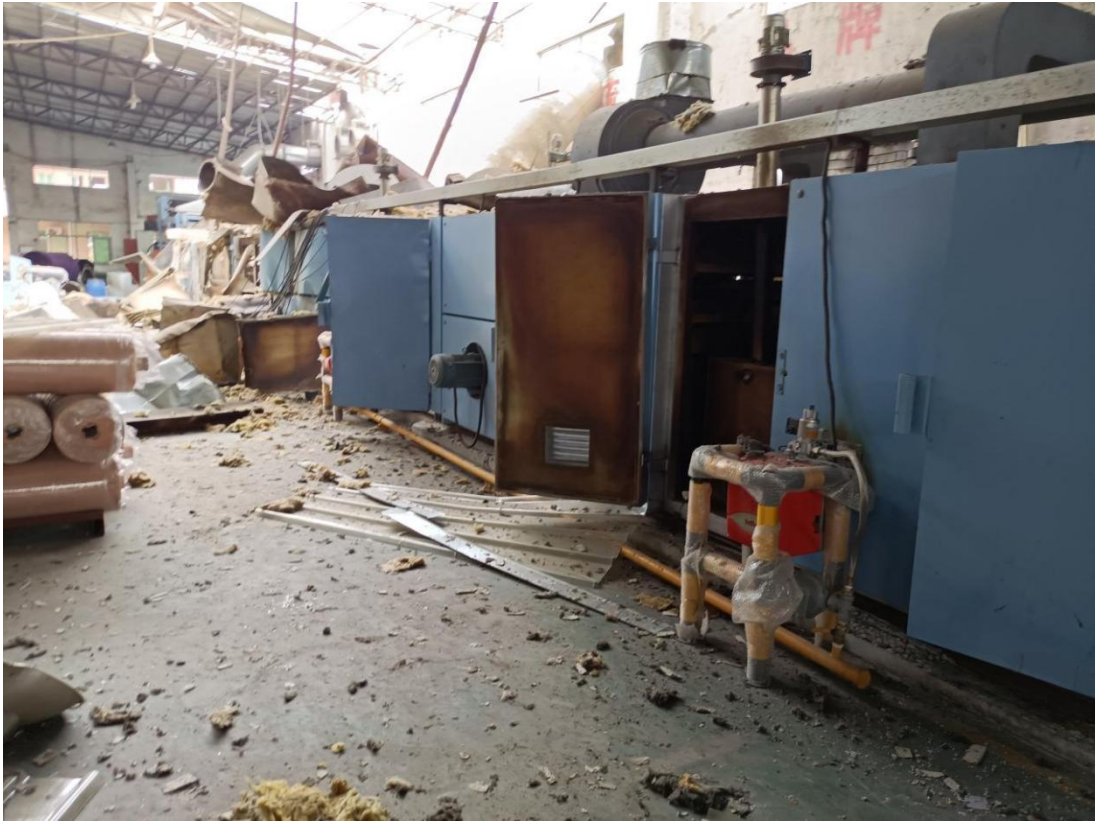
图2 事故现场

6、事故发生的爆裂中心位置为：定型烘干机中部及其上方的排风机、排风罩和排气的管道。

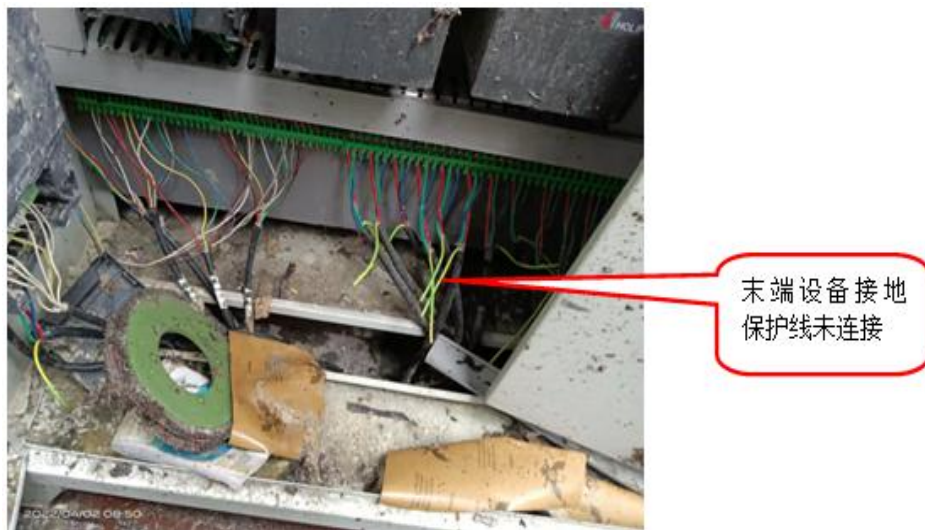
图 3 定型机末端设备

3、经现场勘察检测及有关人员陈述，定型烘干机本身及其附件均未连接接地保护线，导致设备外壳带有电荷。

(1) 定型烘干机及其附件均未连接接地保护线，直接导致定型烘干机及其附件金属外壳长期带静电电荷运行。

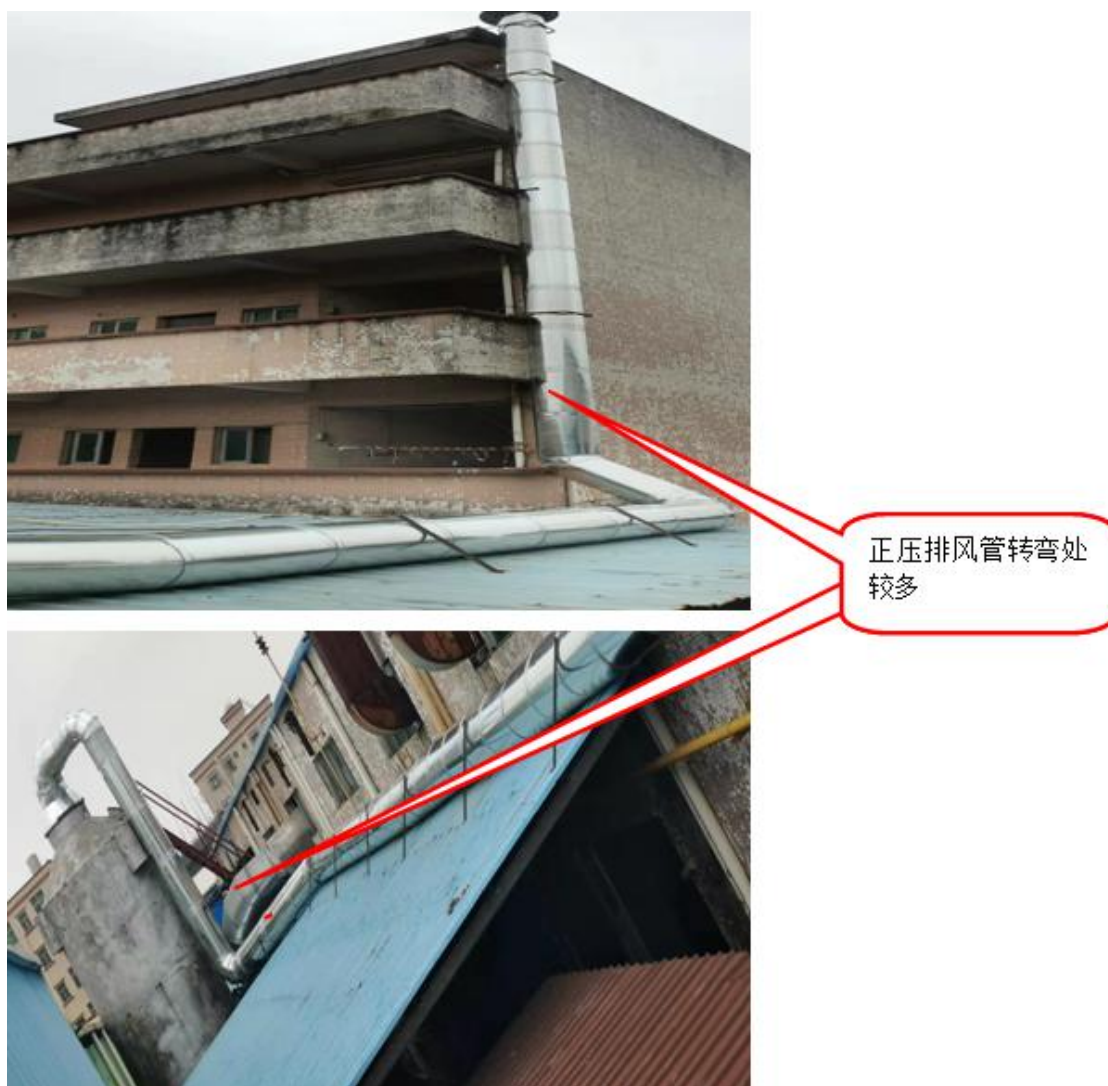
图 4 厂房外排气管安装情况

涉事定型烘干机上方安装有 4 台 7.5Kw 的排风机，将烘干机的高温烘干过程产生的气体通过白铁皮管道（直径约为 800mm）正压排入厂房外的一个用于环保处理的水喷淋塔内（直径约为 1500mm），气体经过水喷淋塔处理后然后通过引向该公司宿舍楼楼顶的排气管排出，从喷淋塔至宿舍楼楼顶的排气管的总长度约为 60 米，直径约为 600mm。事故发生两天前，该条通往宿舍楼楼顶的排气管刚改造安装完成，新安装的排风管太长且弯头较多，正压排风受阻。

本次事故发生的直接原因为：正压式排风管多处转角（90°）（见图 4），排气受阻，导致未充分燃烧的天燃气集聚在定型烘干机燃烧室内，随着大量未充分燃烧的天燃气的增多和扩散达到爆裂浓度后，并接触到天然气燃烧机火源，进而引发了定型烘干机燃烧室爆裂。定型烘干机爆裂的设备金属部件飞出，撞击到在旁边工作的钱国清的头部，致其受伤后死亡。

（3）为了满足环保要求而安装的，在事故发生两天前刚安装好的该条通往宿舍楼楼顶的排气管管道太长、太细且转弯处较多，导致定型烘干机正压式送风不能有效迅速通过烘干炉后排出车间外。新装的该条管道风阻太大，这是此次爆裂事故发生的诱因。

（一）伟顺公司等纺织印染企业应着力设备升级改造，提升本质安全水平。烘干炉内及车间风管内加装可燃气体探测器，并一定与风管独立紧急防爆抽风机和楼顶抽风机相连锁启动；烘干炉控制器设置一旦可燃气体报警则烘炉内加热和加热炉马上停机并停止输送带输送；定型烘干设备到和环保处理设施加装泄压装置；可燃气体探测器电源和独立的防爆抽风机风管要直接通向室外并且电源要用消防二级不间断电源；爆裂危险区域内尤其是常态存在易燃易爆裂气体的1区内所有电气建议采取防爆型；烘干机爆裂危险区域附近不可设置配电柜和人员长时间停留工作岗位；完善定型烘干机的安全管理规章制度和安全操作规程并严格执行。
