# 沧州东光县世纪嘉园 C 区项目 “4·10”一般高处坠落瞒报事故调查报告

沧州市政府

东光县世纪嘉园 C 区项目 “4·10” 事故调查组

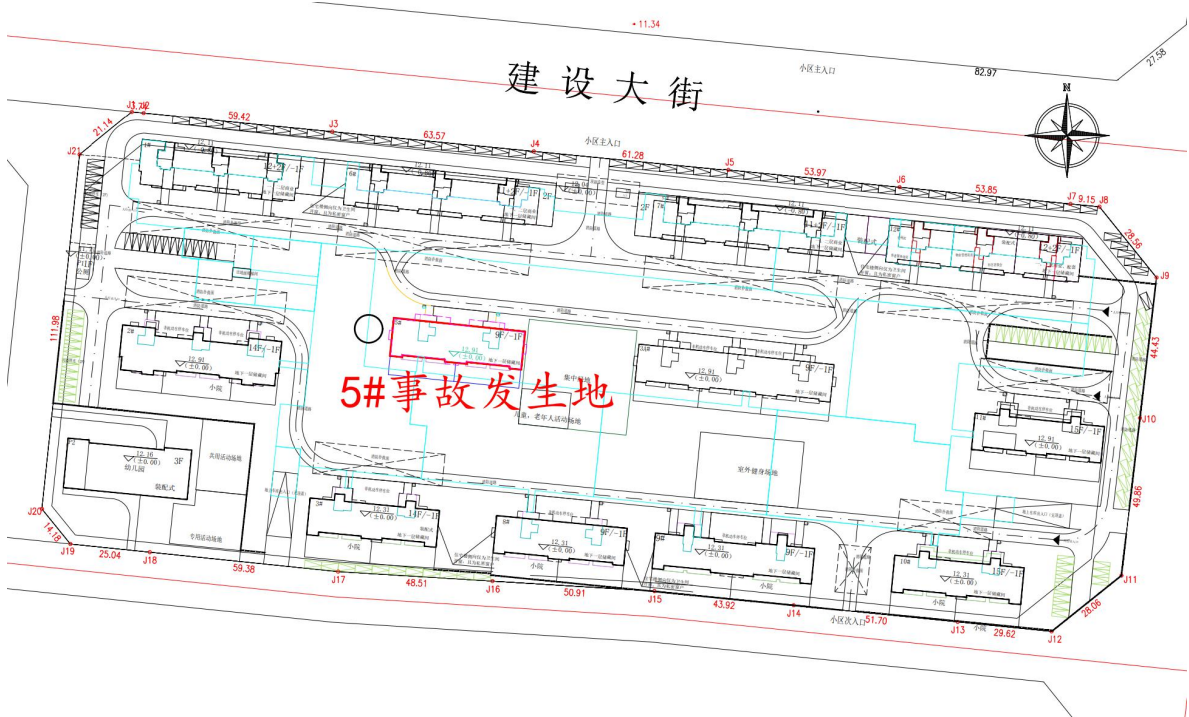
图

发生事故的 5#住宅楼建筑面积 4976.08m<sup>2</sup>，地上 9 层，建筑高度 26.94m，框剪结构（图 1）。

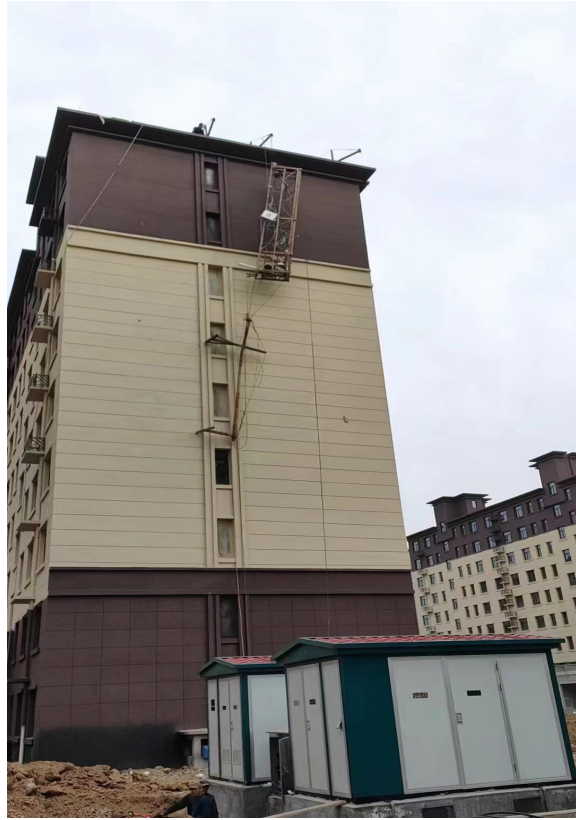
图 2 5 号楼吊篮倾覆图

1. 吊篮倾覆后，吊篮南侧吊点距楼顶不足2米，吊篮已升至顶层（9层）位置，约25--26米（图2）。

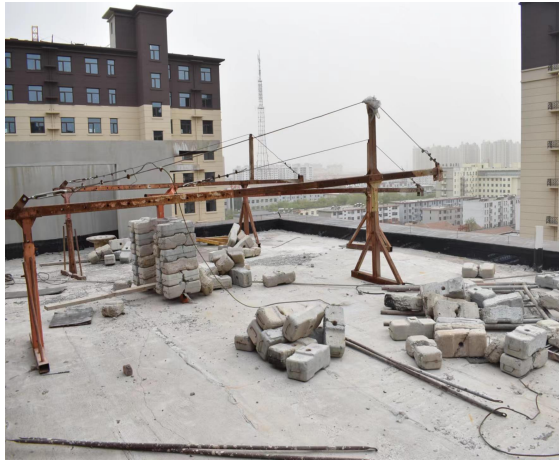
图 3 屋顶悬挂机构图

2. 吊篮悬挂机构：吊篮有两悬挂机构（双吊点），安装高度 **1.3 米**；南侧悬挂支架在屋面完好；北侧悬挂机构已拆卸至地面：架体基本完整，无开焊情况、螺栓孔无开裂现象，配重支管(**4 根**)全部开焊掉落。配重块散落于屋面，散落位置距南侧悬挂机构距离大约 **7-8 米**(图 3、图 4)。

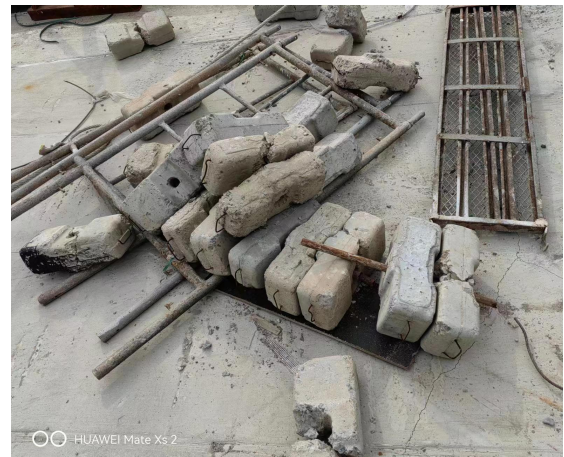
图 4 配重块图

顶悬挂机构间距约 8 米<sup>[1]</sup>，且吊篮配重块未固定<sup>[2]</sup>。违反《建筑施工工具式脚手架安全技术规范》（JGJ202-2010）、《高处作业吊篮》（GB/T19155-2019）相关规定。

[2] 《建筑施工工具式脚手架安全技术规范》（JGJ202-2010）5.4.10 条规定：配重块应有防止移动的措施。

《高处作业吊篮》（GB/T19155-2019）9.3.2 将配重块固定地安装在悬挂支架上，配重块应锁住，防止未经授权人员移动。

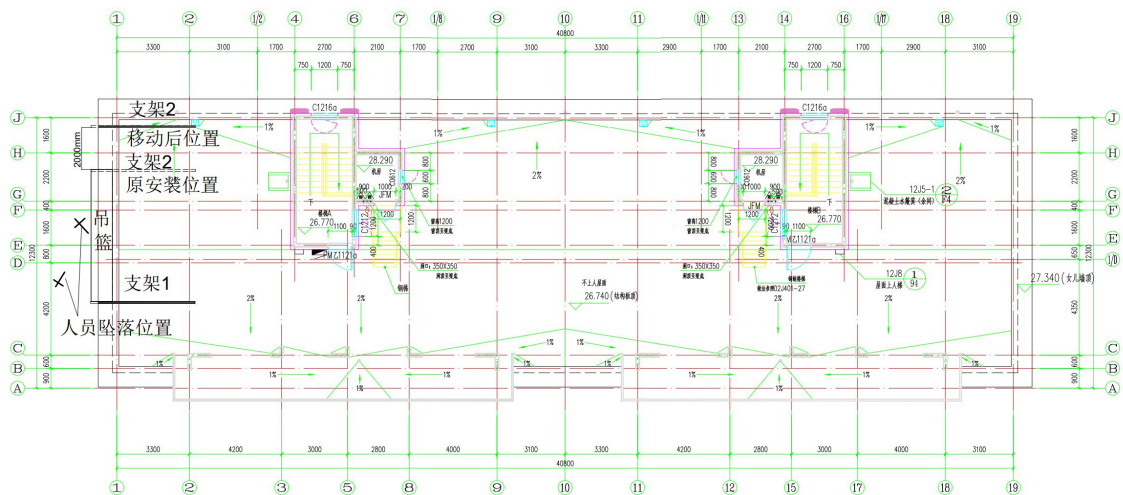
图 5 悬架移动情况示意图

事故调查组通过现场勘查、调查询问等方式，经过综合分析，认定事故的直接原因为：外墙喷涂施工人员擅自移动吊篮北侧悬挂机构，造成悬挂机构间距过大，在吊篮载人上升过程中，悬挂支架水平受力，北侧悬挂机构侧向倾覆，导致悬挂机构及吊篮坠落。

[1] 《建筑施工工具式脚手架安全技术规范》（JGJ202-2010）5.4.12 条规定：悬挂机构吊点水平间距与吊篮平台的吊点间距应相等，误差不应大于 50mm。

（三）强化现场安全管理，落实施工单位总责。东光县建筑有限公司作为施工单位，要按要求配备相应的施工现场安全管理人员，将安全生产责任层层落实到具体岗位、具体人员。专项施工方案实施前，要按要求和安装单位配合完成方案交底和安全技术交底工作。吊篮首次安装、后续移挪作业及拆卸实施中，应使用具有安拆资质的单位及人员进行作业。项目专职安全生产管理人员应当对专项施工方案实施情况进行现场监督，强化吊篮使用管理，使用吊篮作业人员
