# 沪昆高速龙里县境内“4·8”较大道路 运输事故调查报告

2022年4月8日16时10分许，在黔南州龙里县境内沪昆高速1809公里800米（小地名：五里坡路段）处，发生一起重型半挂牵引车侧翻后碰撞道路隔离设施，造成3人死亡的交通事故。

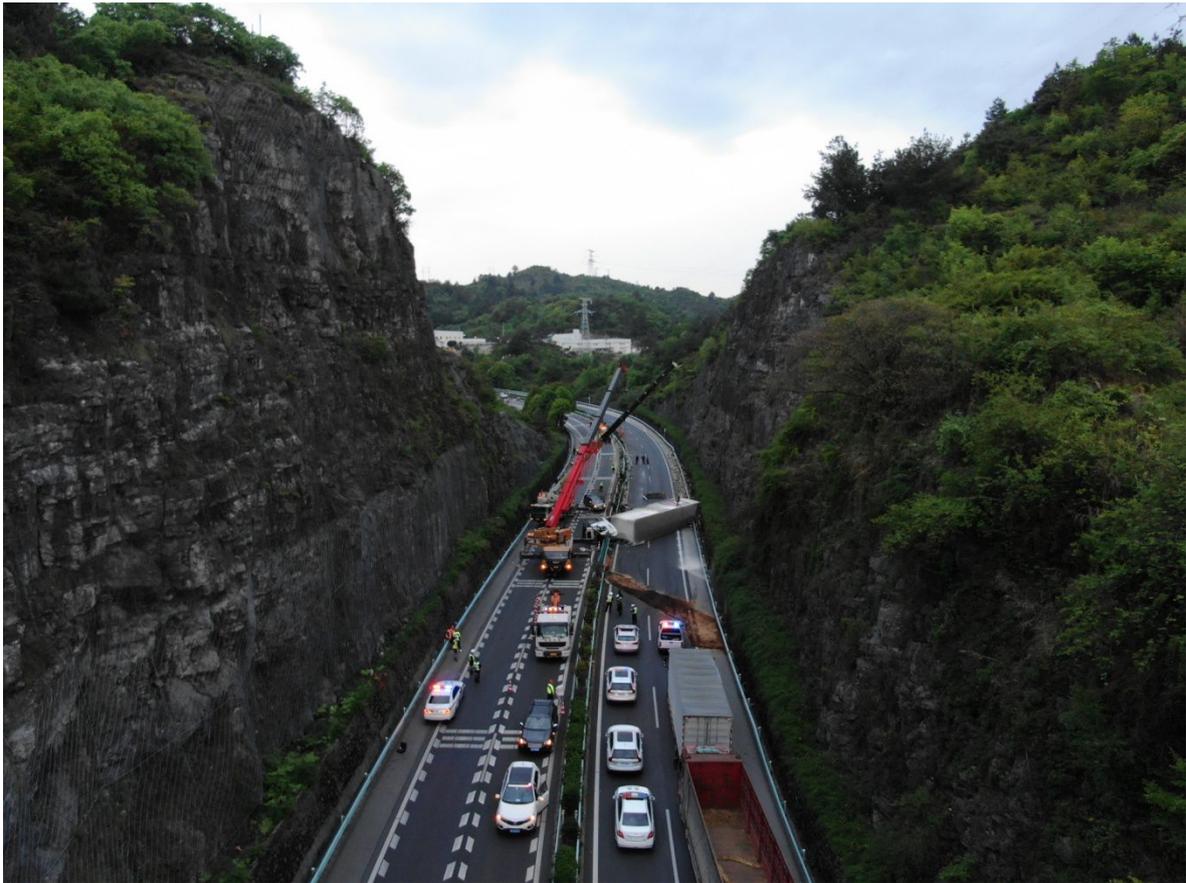
图 1：事故现场图

时10分许，当车辆行驶至沪昆高速1809公里800米（小地名：五里坡路段）处，进入右转弯路段时偏离正常行驶车道，向左侧翻后冲越中央隔离带，牵引车侧翻停定于中央隔离带位置区域，半挂车及其一体式货厢侧翻停定于对向车道（麻江往贵阳方向）内，事故造成3名司乘人员死亡，车辆及道路设施不同程度受损。
