## 【事故调查报告】沪陕高速六安段“1.12”较大道路交通事故调查报告

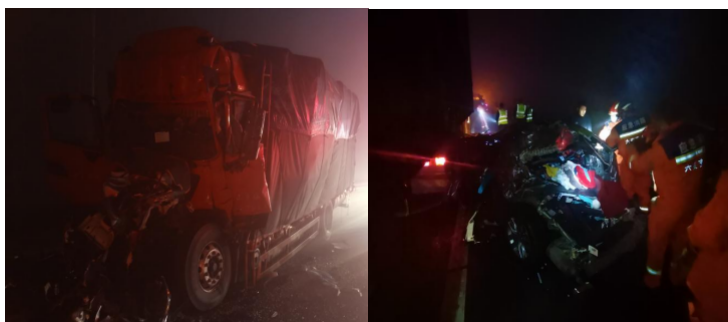
1月12日15时许，杨\*\*驾驶鲁Q769GY号重型仓栅式货车从山东兰陵县出发，18时20分许经G3京台高速朱圩子枢纽进入安徽省，后经S17蚌合高速从合肥西枢纽行驶至沪陕高速。23时40分许，杨\*\*驾驶鲁Q769GY号重型仓栅式货车沿沪陕高速上行线行驶至743公里400米处，其车追尾碰撞同向在前朱\*\*驾驶的苏EX7B10号小型轿车，苏EX7B10号小型轿车又与同向在前严\*驾驶的川ACL593号重型半挂牵引车牵引的川QB723挂重型集装箱半挂车右后下部发生刮碰，并从川ACL593号重型半挂牵引车（牵引川QB723挂）右后下部滑移而出后碰撞在应急车道疏导交通的工作人员杨\*敏，造成朱\*涛及其车上乘车人喻\*洁2人当场死亡，丁\*福、丁\*菲2人受伤经抢救无效死亡，鲁Q769GY重型仓栅式货车驾驶人杨\*运、苏EX7B10小型轿车乘车人金\*刚及丁\*致、高速公路工作人员杨\*敏3人受伤，三车受损。

图1 事故现场图（左：鲁Q769GY，右：苏EX7B10）

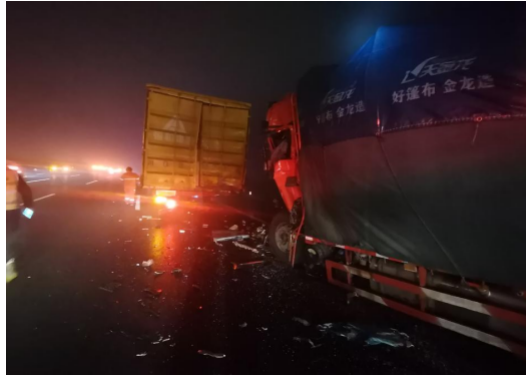
与苏EX7B10号小型轿车首次碰撞后，鲁Q769GY重型仓栅式货车继续行至743公里430米处，其车前部撞上同向在前严\*驾驶川ACL593重型半挂牵引车牵引的川QB723挂号重型集装箱半挂车后部，造成鲁Q769GY重型仓栅式货车驾驶人杨\*运受伤经抢救无效死亡，两车及车内装载货物受损。

图2 事故现场图（前：川ACL593号（川QB723挂），后：鲁Q769GY）
