# 沪陕高速桐柏段“2·17”较大道路 交通事故调查报告

2022年2月17日20时05分许，沪陕高速桐柏段发生一起较大道路交通事故，造成3人死亡，1人受伤，两车受损，直接经济损失315万元。

经调查认定：沪陕高速桐柏段“2·17”事故是一起较大道路交通事故。

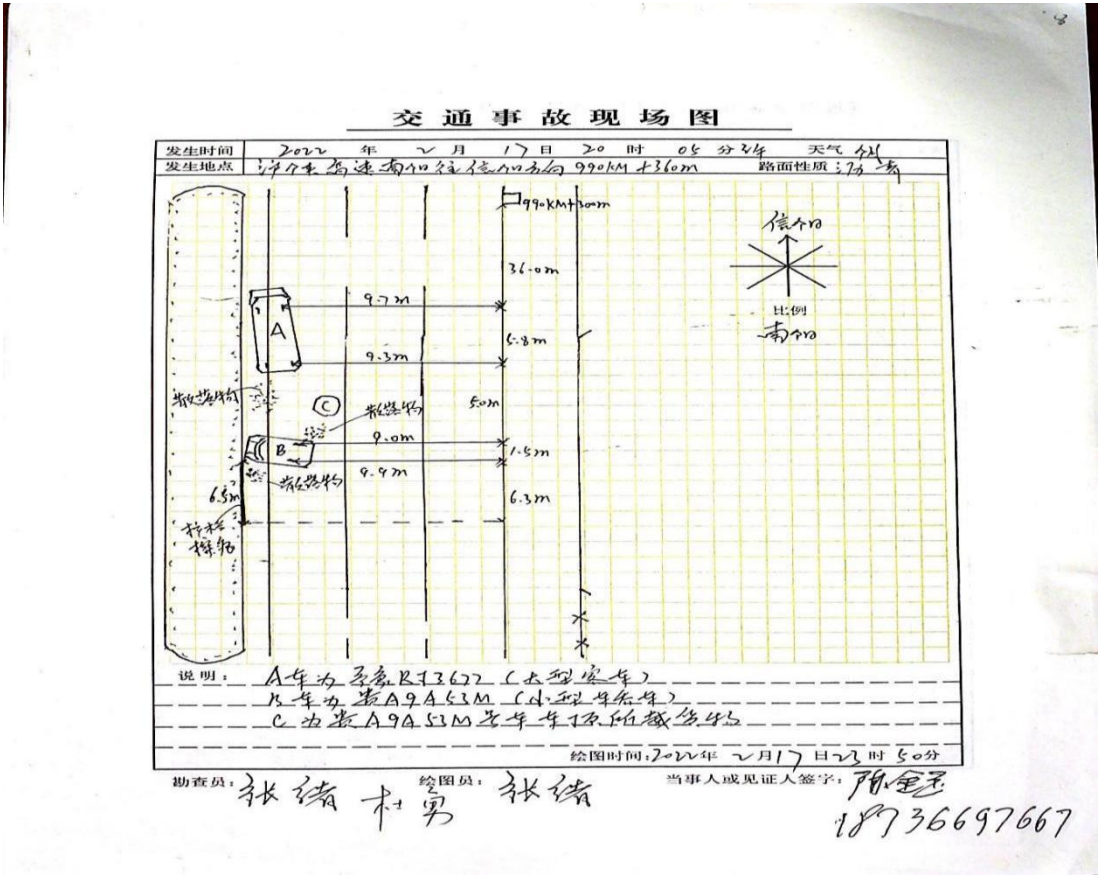
(图 1)

则对事故现场进行了勘查：中心现场处为 990KM+360m 公里标，现场勘查中将该公里标作为现场勘查基准点，将第三行车道和应急车道分界线作为基准线。贵 A9A53M 号吉利牌小型轿车和豫 RJ3677 号宇通牌大型普通客车肇事后均位于第一行车道和中央护栏之间。
