河南中天园林股份有限公司“11·11” 起重伤害死亡事故调查报告

2022年11月11日12时50分许,位于龙岗区龙岗街道和昌拾里华府1B栋4单元屋面发生一起起重伤害事故,造成1人死亡。依据《生产安全事故报告和调查处理条例》(国务院令493号)和《深圳市生产安全事故调查处理工作规范》(2021年修订版)的有关规定,龙岗区政府委托区应急管理局牵头,成立了由区住房建设局、总工会、龙岗公安分局、龙岗街道办组成的事故调查组,并邀请区纪委监委介入,组长由区应急管理局局长黄权担任,副组长由区应急管理局副局长陈春龙担任。为尽快查明事故原因,事故调查组对事故进行了调查,调查情况如下:

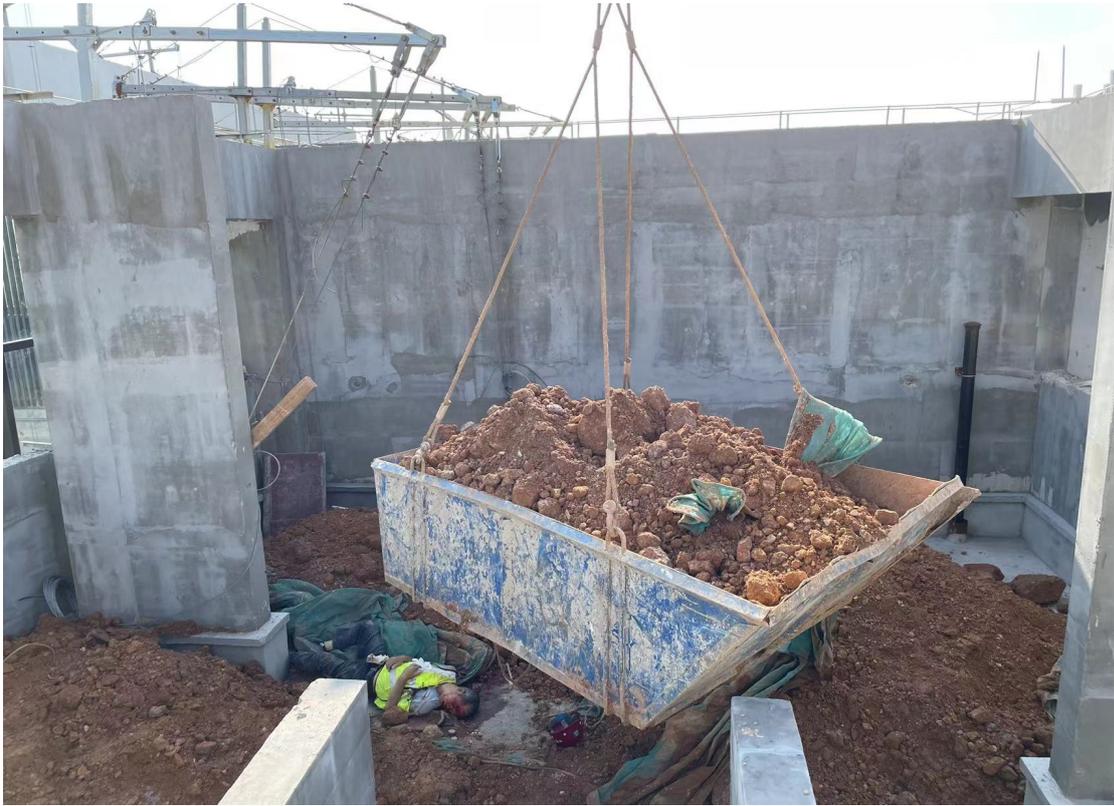
2022年11月11日8时许，河南中天园林股份有限公司工人刘团结、王开业到和昌拾里华府1号楼B座48层屋面西北侧进行园林景观绿化工程覆土作业。9时许，刘团结找到项目塔吊司索工黄斌与其商议使用塔吊辅助覆土作业吊运种植土，黄斌应允。铲车司机先将地面需要吊运的种植土装到料斗内，地面司索工刘海峰指挥塔吊司机高东操作塔吊将料斗吊至和昌拾里华府1号楼B座48层屋面，黄斌在屋面指挥高东调整料斗位置下降到覆土作业面，刘团结、王开业将料斗内的种植土卸到屋面。午休吃饭后，几人继续进行覆土作业。12时50分许，塔吊吊运的装土料斗悬停在屋面覆土位置的上方摆动，黄斌指挥高东停止操作塔吊。在料斗仍处于摆动期间，刘团结站在靠近屋面墙体的位置并上前手扶摆动的料斗，摆动的料斗撞击到刘团结头部并将其挤压到女儿墙上，刘团结当场死亡。

事故现场情况

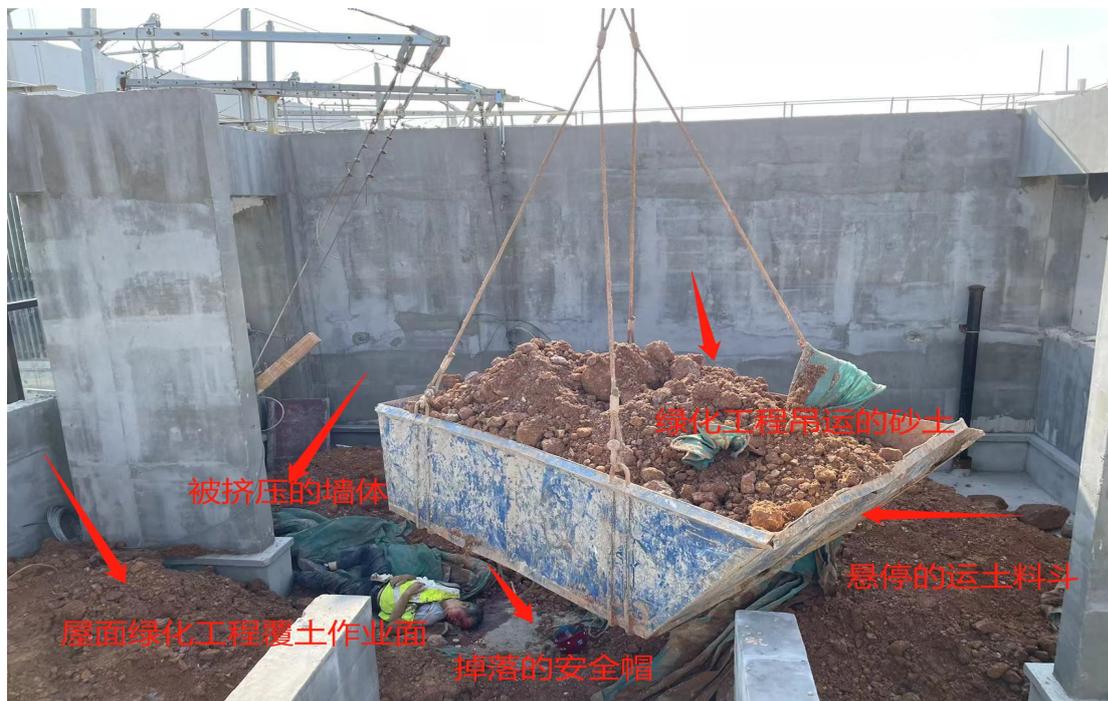
1.事发位置位于和昌拾里华府1号楼B座48层屋面西北侧，屋面倾倒部分用于绿化工程的种植土，屋面上有一顶安全帽，屋面外侧墙体上可见血迹。

2.和昌拾里华府1号楼B座48层屋面种植土覆土作业区域长10.9m，宽8.1m，覆土面积为88.29 m²，周边为混凝土女儿墙，高3m。

3.和昌拾里华府1号楼B座48层屋面上方塔吊起重臂悬吊着吊运种植土的料斗，料斗内装满种植土。

4.塔吊起重臂悬吊的种植土料斗呈梯形状，上底长2.6m，下底长2.0m，宽1.6m，高0.75m，距屋面高度1.25m。

现场勘查情况
