河南博众建筑装饰工程有限公司 “9·9”高处坠落事故调查报告

2020年9月9日17时10分许，在高新区文竹街与慧兰路交叉口向南100米路西瑞驰有限公司年产1500万件（服装、鞋、箱包）项目1#后勤服务楼施工现场，河南博众建筑装饰工程有限公司1名作业人员在移动吊篮吊臂时，发生高处坠落事故，造成1人死亡，直接经济损失125万元。

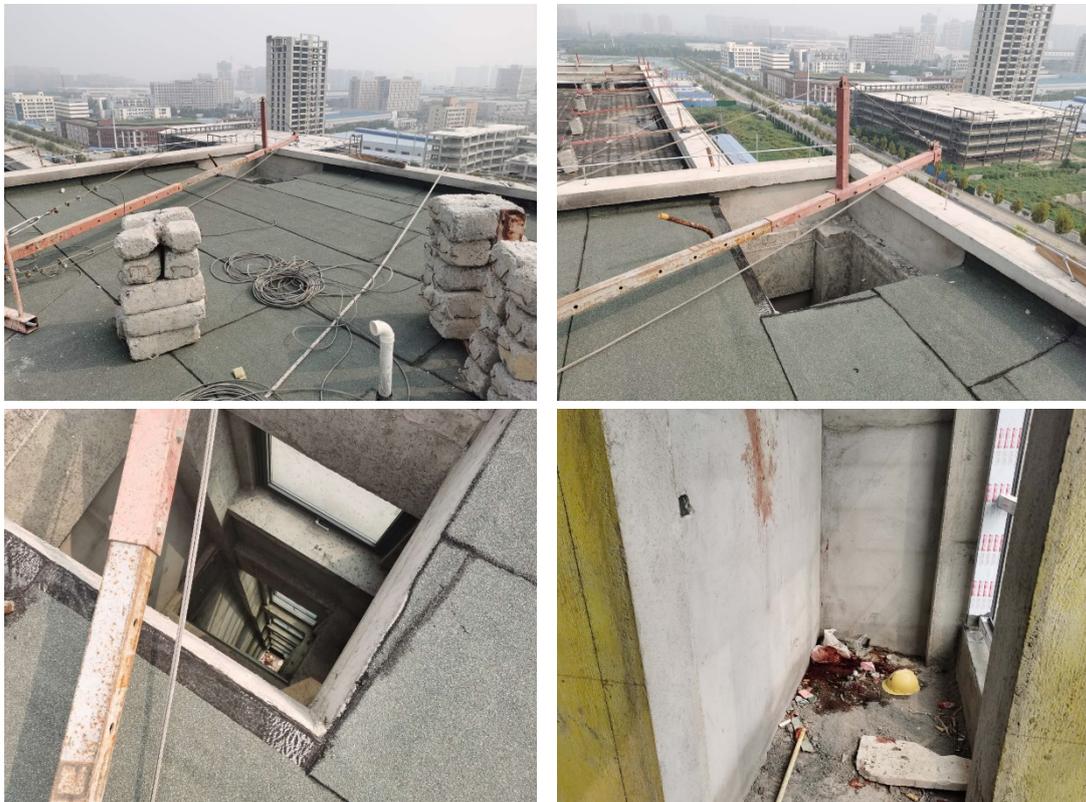
事故现场照片

三人上至设备间屋顶后，拆除了吊篮北侧吊臂的配重块，然后张超鹏用一根撬棍将吊臂前端向北侧撬动，吕新行和张建平站在吊臂后端等待张超鹏将吊臂前端撬动到位置后二人再移动吊臂后端。设备间屋顶东北角有一个1.8米×2米的烟道孔洞，张超鹏将吊臂前端撬动到烟道孔洞正上方后，由于撬棍不好找着力点，张超鹏准备从孔洞的南侧跨到孔洞西侧，当张超鹏一只脚跨到孔洞西侧时，由于没有站稳，导致身体失衡，从烟道孔洞跌落，坠落至1#后勤服务楼三层烟道孔洞底部地面。

博众公司带班班长张超鹏安全意识淡薄，在未向任何项目管理人员请示的情况下，违反公司规定擅自带领工人移动吊篮吊臂，拆装吊篮配重块。在移动吊篮吊臂时，忽视设备间屋顶烟道孔洞的安全风险，未采取任何防坠落措施，也未对孔洞进行封闭，作业时直接从烟道孔洞上方跨过，在跨过烟道孔洞后脚下未站稳，致使身体失衡，从烟道孔洞跌落，导致发生高处坠落事故。

博众公司应完善公司安全教育培训制度并落实，确保现场施工人员进场前应接受安全培训并经考核合格，进场施工后，应定期组织安全教育培训，尤其是施工带班班长，作为施工现场的管理人员，必须经培训考核合格，具备相关安全管理知识与安全技能后，方可担任带班班长。

博众公司应建立实施风险管控和事故隐患治理制度，明确施工现场安全风险因素、风险等级及风险管控措施；明确各级人员隐患排查治理责任、检查频次、主要检查内容等，确保能够及时发现、治理施工现场安全事故隐患。
