# 河南国安建设集团五建工程有限公司 伊滨区李村镇道路管网施工项目“2·24”坍塌 亡人事故调查报告

（网上公示稿）

2021年2月24日10时08分，河南国安建设集团五建工程有限公司承建的伊滨经开区（示范区）康庄路市政道路建设工程项目在基建施工过程中，沟槽发生坍塌事故，造成1人死亡，直接经济损失101.33万元。

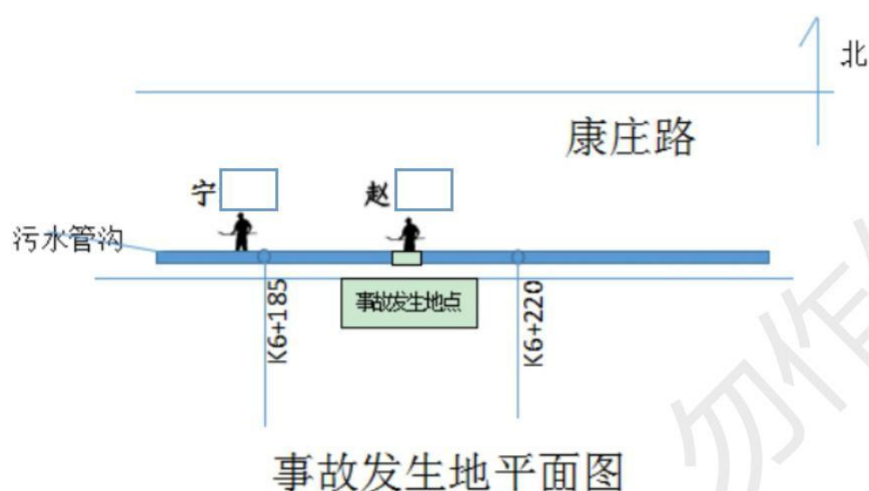
事故发生地平面图

发地点帮宁某卫扶水平管，在赵某信扶水平管的过程中沟槽北侧壁土方突然坍塌，将赵某信掩埋，宁某卫随即喊人救援。

3. 事故现场处于沟槽与原有灌溉水渠交叉处，沟槽壁原状土经水渠常年浸润，土体失稳造成滑落坍塌。

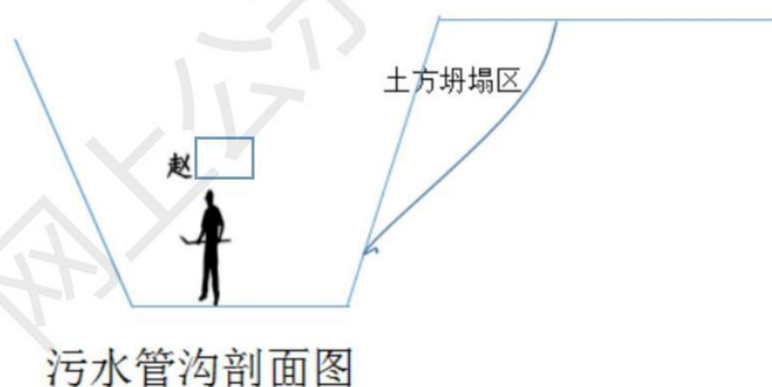
污水管沟剖面图

10:08 沟槽北侧壁土方坍塌后，项目部立即组织在场人员开展自救，并拨打119请求救援。10:16 吉庆路消防站接到指挥中心警情调派：玉泉街高铁大道交叉口施工工地发生坍塌事故，伊滨区消防救援大队出动3台车15人前往事故发生地，10:22到达现场，经现场勘查，坍塌现场为一条约4米多深，1米多宽的

管道沟槽，坍塌土方约 3 立方。了解现场情况后，伊滨区消防救援大队立即清理现场，利用挖掘机与铁锹等工具配合进行施救。伊滨经开区（示范区）建设和交通局以及李村镇政府接到报告后也赶赴现场，配合消防部门组织开展现场救援工作，11:05 左右，将被困人员救出，并移交给 120 和施工单位，11:28 救援工作结束。被埋人员赵某信救出后，经 120 医护人员现场诊断，确认已无生命体征，宣布死亡。

2. 国安五建公司项目部未严格按专项施工方案施工，放坡系数不符合方案要求。
