泰州市锦荣机械有限公司新建厂房“8·30”一般墙体倒塌事故调查报告

2021年8月30日16时22分左右，泰州市锦荣机械有限公司新建厂房发生墙体倒塌事故，造成2人死亡，直接经济损失约255万元人民币。

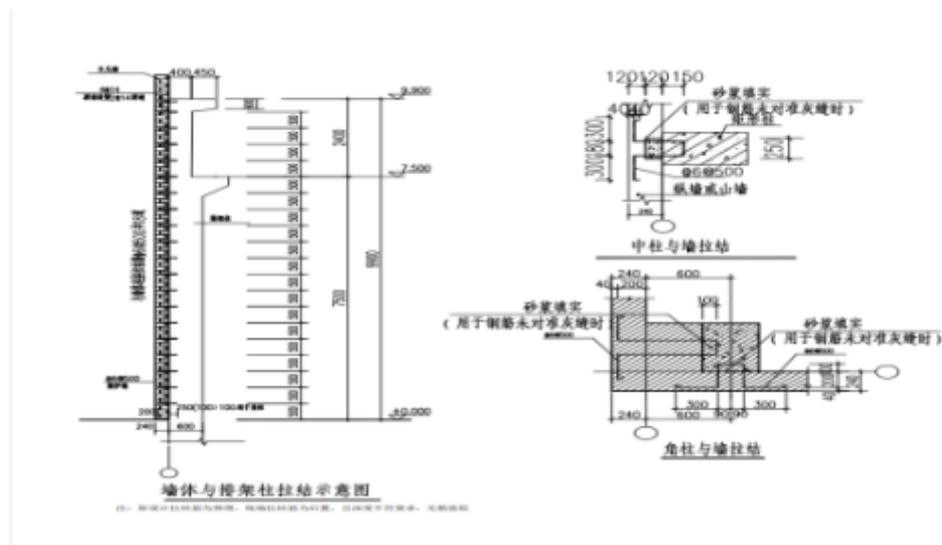
中，南侧围护墙体全部倒塌，与其对应的22座排架柱分别设置了2-7道不等数量的拉结筋（图纸设计拉结筋间距为0.5米，地面上应设置21道拉结筋），拉结筋直径、数量、结构形式、间距、施工方法均与设计图纸不符（下图为设计要求）。

根据专家组和检测机构鉴定结果的综合分析，该起事故的直接原因为：事发时天气异常，同时楚雄公司在厂房南侧围护墙体施工时，未按设计图纸要求施工，7米高度处圈梁缺失，墙体与混凝土排架柱之间的连接构造有缺陷，导致围护墙整体稳定性和抗倾覆力矩不足，天气异常和工程质量缺陷两种因素叠加造成事故发生。

3. 兴化市住建局要切实履行行业监管职责，加强对在建工程的质量监督管理，及时发现并督促施工单位整改工程质量方面存在的隐患。鉴于事故厂房尚未全部倒塌，为确保施工安全，兴化市住建局应督促锦荣公司将其他三面围护墙体拆除重建，并加强后续施工安全监督管理。

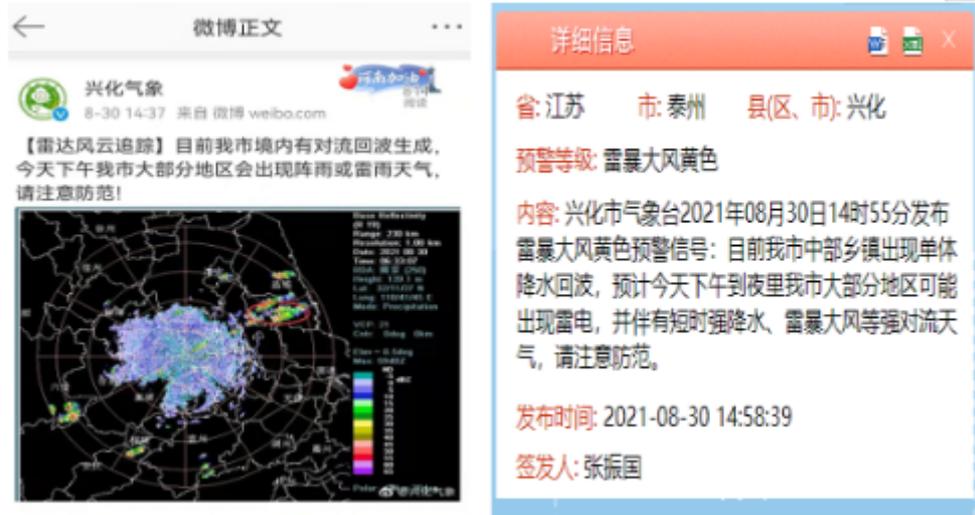
8月30日下午，受副高增强和地面辐合线共同影响，兴化地区出现强对流天气，主要强降水时段出现在15时到18时30分。兴化国家站实测累积降水量70毫米，最大降水量107.2毫米，出现在兴化昭阳街道，该站1小时实测最大雨强66.9毫米，出现在16时到17时，该站距离事发地5.2公里。
