# 泸州市龙马潭区龙溪河流域污水管网 4 号泵站 “7·9”较大中毒淹溺事故调查报告

2022 年 7 月 9 日 12 时 30 分许，位于龙马潭区特兴街道安民村的龙溪河流域污水管网 4 号泵站在污水溢流处理作业中发生 1 起中毒淹溺事故，致 4 人死亡，直接经济损失约 725 万元。

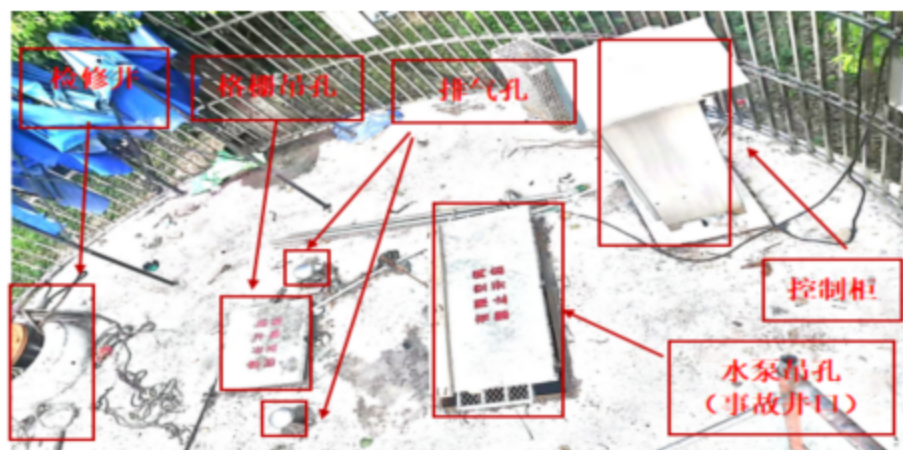
图 1 事故泵站平台概貌

事故调查组对事故泵站内外部面貌进行现场勘验，事故泵站位于泸州市龙马潭区特兴街道安民村（东经 105°29'16"、北纬 28°59'12"）。泵站为圆柱体状，不锈钢材质围栏上挂 2 块“禁止攀爬”警示牌，围栏西北面上有 1 扇平开门并加锁，围栏外 15 米处安装有智能电能表。泵井平台上设置有水泵吊孔 1 个、格栅吊孔 1 个、排气孔 2 个和检修井 1 口，南侧设有控制柜 1 个。详见图 1、2、3。

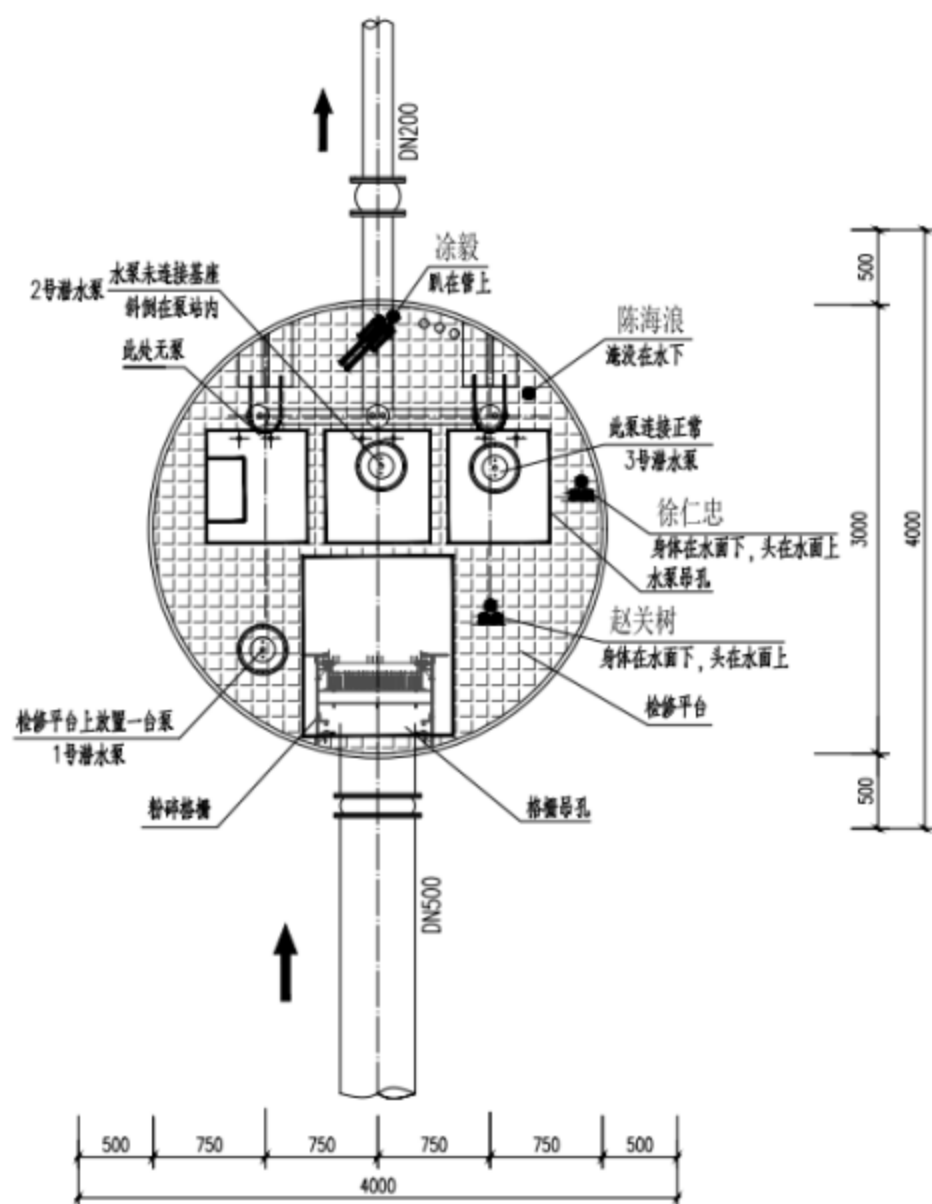
图 4 事故泵站结构横剖面及受困者位置图

根据消防救援人员入井救援情况，按照受困者被救出井的顺序和对其身份的辨认，受困人员被救时在井内的状况为：涂毅位于背向爬梯的左侧，趴在泵站汇流出水管上，面部朝下头部浸入污水中，上身着黑白横条纹短袖T恤，下身着黑色长裤；徐仁忠位于背向爬梯的正前方，全身浸入污水中，仅见面部朝上露出水面，上身未着衣服，下身着黑色长裤，身上系有红色安全带；赵关树位于背向爬梯的右前方，全身浸入污水中，隐约可见头顶，上身着黑色短袖T恤，下身着黑色长裤；陈海浪位于背向爬梯的左前方，全身沉入水中，上身着胸前有花纹的黑色T恤，下身着

事故泵井内部结构剖面、受困者位置详见图 4、5。
