# 洋浦三都区南滩周屋村司华志 收购站“8·20”一般容器爆炸 事故调查报告

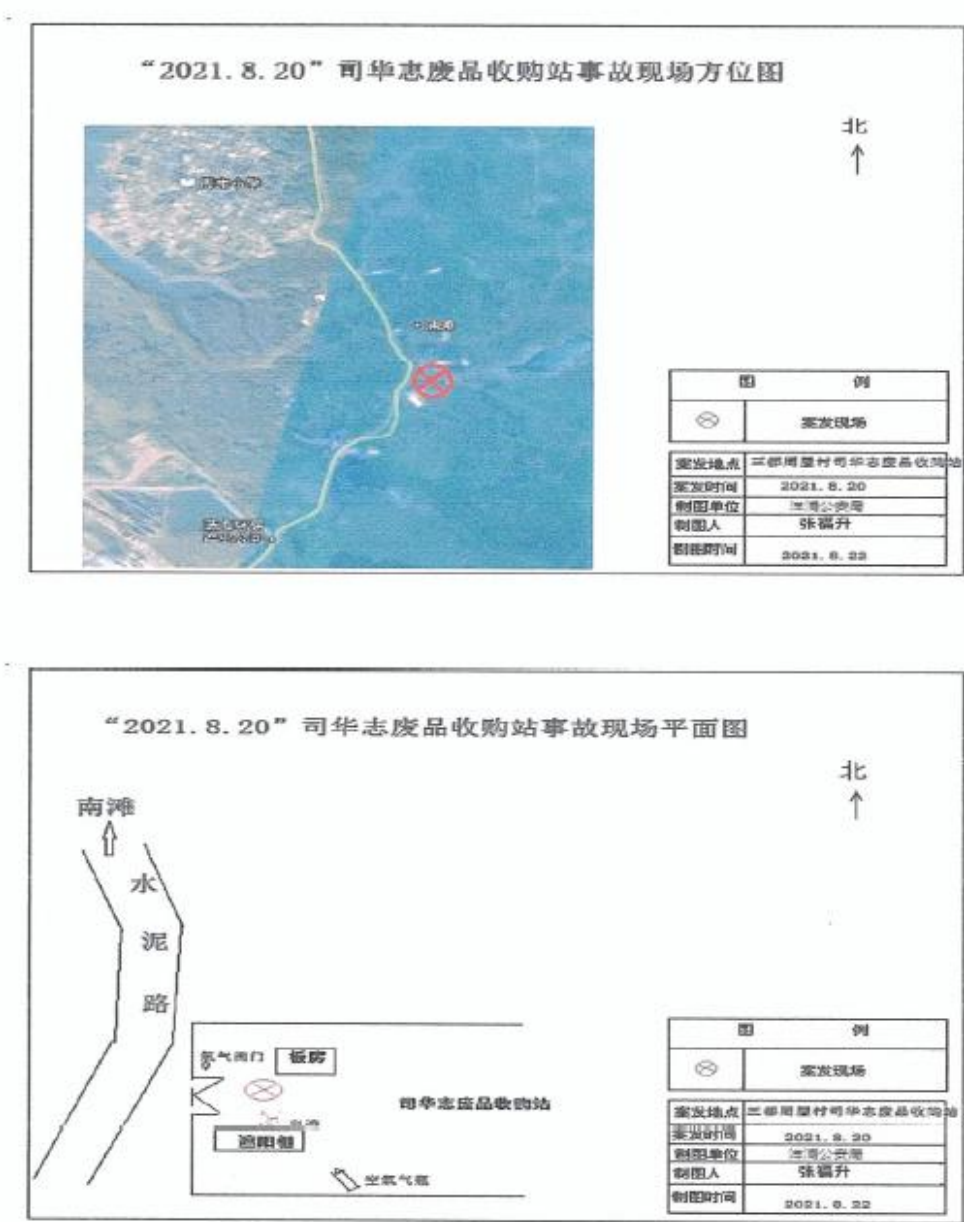
现场图

西侧，是对开铁门，呈开启状，收购站内堆放着废旧物品，大门北侧是一栋板房；大门南侧是一处遮阳棚，遮阳棚内中间位置见一个白色塑料袋易拉罐，在此塑料袋北侧地面上见60×25平方厘米、160×110平方厘米滴落血迹；遮阳棚北侧地面上见3个氧气瓶，在氧气瓶北侧13.3米处板房西侧地面上见一个氧气阀门；在氧气瓶东南方向15米处地面见一个空氧气瓶。

直接原因：经对事故现场进行勘察以及对事故相关人员进行询问，事故直接原因为羊学新卸下装满压缩氧气的氧气瓶后，放置于不平整的地面上且未进行固定。致使氧气瓶倾倒，因氧气瓶无瓶帽等安全附件保护，瓶阀直接撞地折断脱落，瓶内高压氧气瞬间释放推动氧气瓶高速移动，击中正在一旁休息的官动勤，造成官动勤全身多处骨折。
