# 洋浦新奥能源发展有限公司“1·5” 一般高处坠落事故调查报告

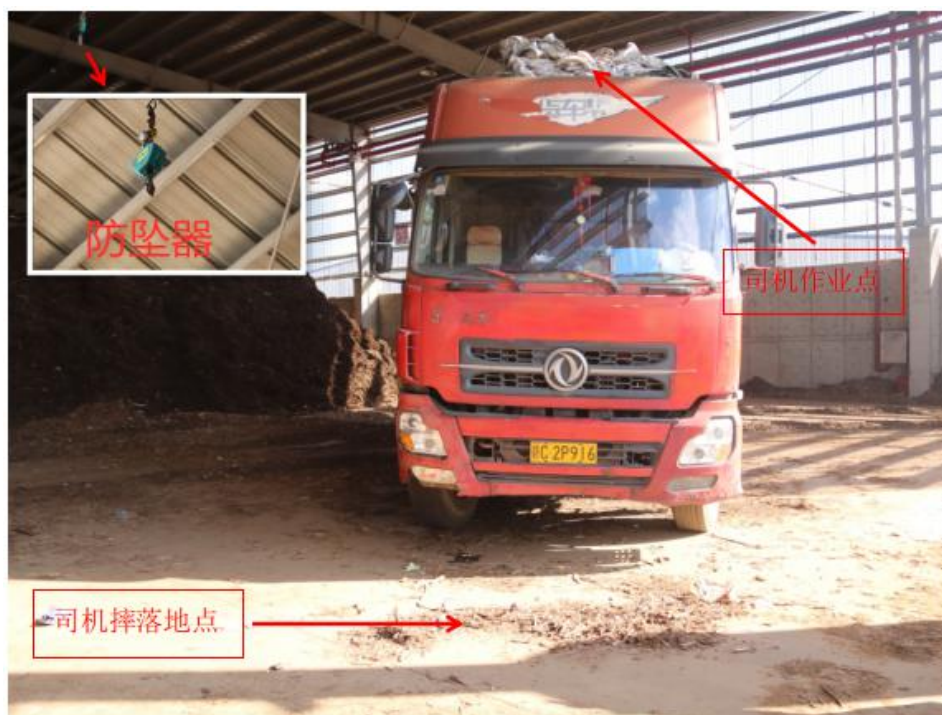
(事故现场图示)

经对事故现场进行勘察以及对事故相关人员进行询问，事故直接原因为关泽存爬上赣 C2P916 货车顶部解开车顶帆

布后，在整理车顶架子的过程中因未佩戴安全带从车头顶部落至车头前方的地面上受伤，后经送医院抢救无效死亡。

（二）洋浦新奥公司要加强对现场的安全检查力度，及时发现存在的安全隐患并采取有效整治措施，确保安全作业。加强现场的安全监管和巡查力度，对现场涉及到危险作业的，安排专人进行监护，及时发现并制止纠正现场作业人员的危险违章违规作业行为。
