# **洛阳兴泰建设有限公司 瀍河区国风龙樾项目“11·29” 一般高处坠落事故调查报告 (网上公示稿)**

2022年11月29日9时许，洛阳兴泰建设有限公司承建的瀍河区国风龙樾一期建设工程6#楼地下车库发生一起高处坠落事故，造成一人死亡，直接经济损失约119万元。

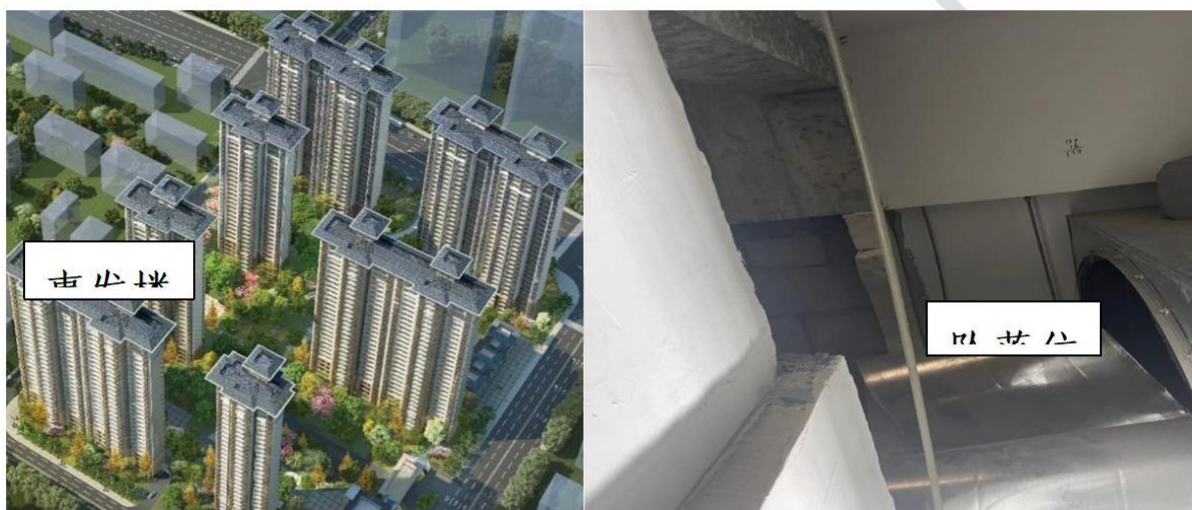
2022 年 12 月 27 日 15 时 15 分许到达国风龙樾项目勘察事故现场。国风龙樾一期项目 6#楼为剪力墙结构，主体东西走向，设计层数地上 33 层，地下 3 层，设计高度 99.5 米，建筑面积 26999.05 平方米。事故发生时主体框架结构和地库施工已完成。事发现场位于国风龙樾 6#楼负二层风机洞口位置。事故现场已不能还原，现场只能看到该洞口无安全防护措施。沈某政是从国风龙樾 6#楼负二层风机洞口处跌至负三层风井底部地面（坠落高度约为 5 米）造成死亡。

有安全防护（未佩戴安全带、安全帽）的情况下，在风管上面进行风机洞口施工作业时，因风机管道变形造成其本人从没有安全防护的风机洞口跌落至负三层风井底部地面（坠落高度约5米）。

安全防护措施的情况下，进入洛阳兴泰建设有限公司瀍河区国风龙樾项目6号楼地下一层施工现场，攀登至未经安全评估且不具备安全条件的风管上方施工，造成风管变形致其高处坠落，是导致事故发生的直接原因。
