## 津市高新技术产业开发区湖南欣龙非织造材料有限公司“8·11”一般机械伤害 事故调查报告

2023年8月11日19时4分左右，湖南欣龙非织造材料有限公司（以下简称欣龙公司）在生产过程中发生一起机械伤害事故，造成一人死亡，直接经济损失约124万元（不含事故罚款）。

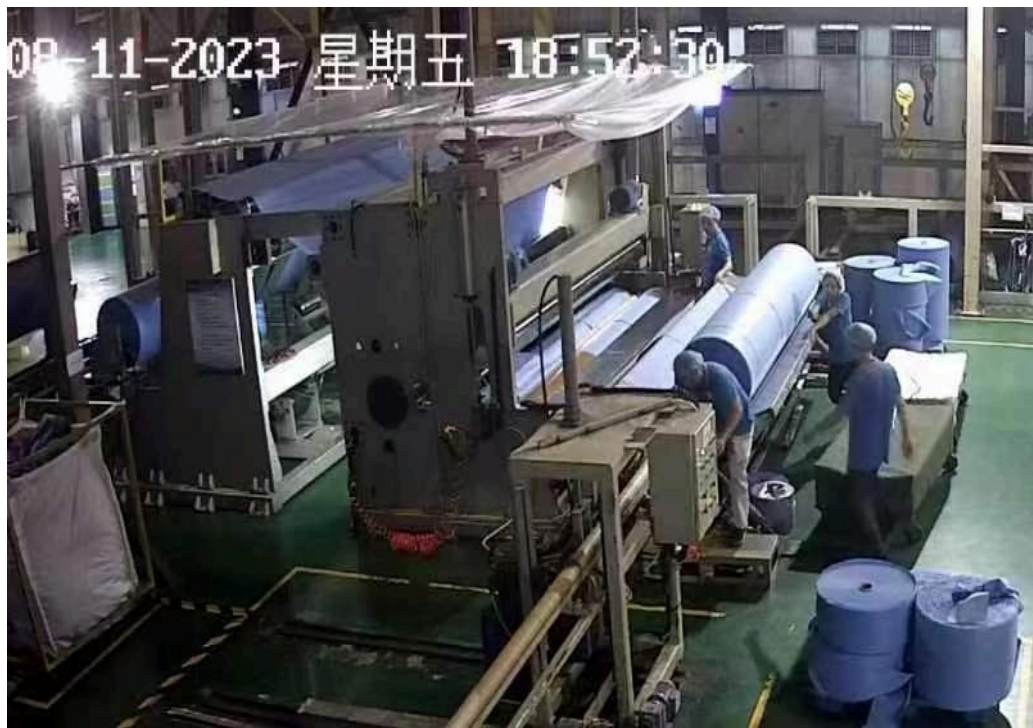
2023年8月11日16时，欣龙公司员工黄某铁、宋某湘、梁某运、田某洪4人在公司一线车间分切机岗位上中班，黄某铁负责操作分切机，宋某湘、梁某运负责打包、田某洪负责抽插管。18时58分左右，黄某铁、宋某湘、田某洪把需要分切的母卷吊上分切机，在做好插管、穿布、接布架正转到位等准备工作后，开始卷布。19时03分左右，分切机自动停止，黄某铁操作卸料按钮把布卷落到接布架上，随后按接布架反转按钮，将接布架转到居中位置，黄某铁在分切机台与接布架之间把布划断。19时04分左右，黄某铁本应该离开分切机台与接布架中间位置，按接布架反转按钮将接布架反转到位，但黄某铁却继续站在分切机台与接布架中间，背对着接布架控制面板，凭经验用手摸接布架反转按钮，但失误按到了接布架正转按钮，随后接布架朝黄某铁转过来，将黄某铁夹在了接布架和分切机台之间，导致事故发生。

图1事故发生现场，黄某铁划布后，准备按接布架反转按钮。

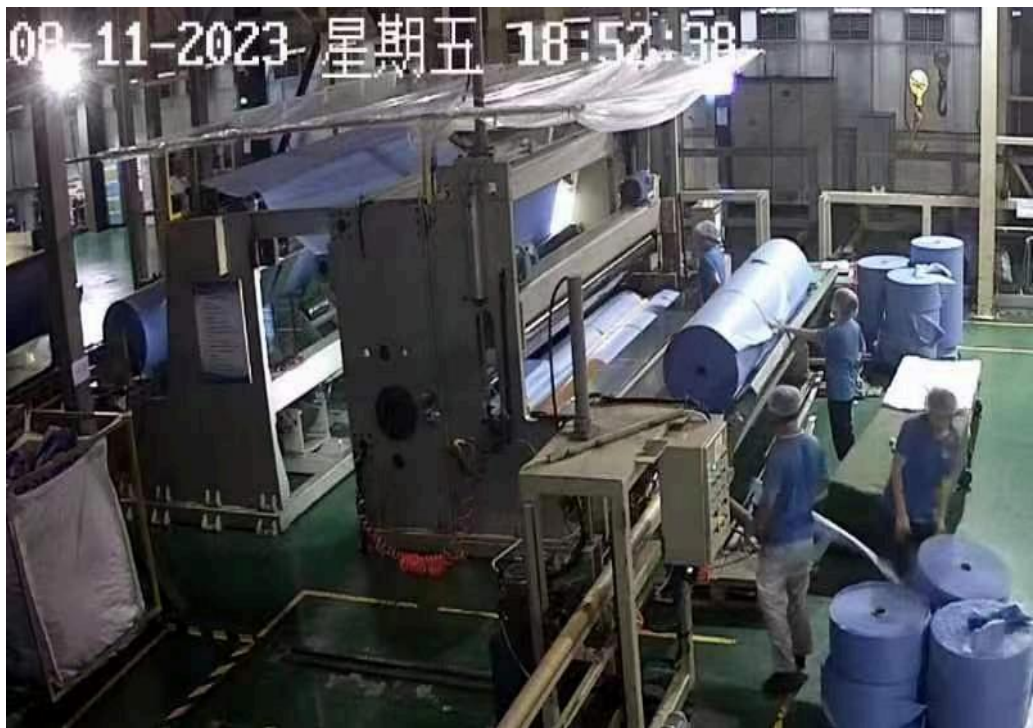
图2事故发生现场，黄某铁误操作后，接布架朝黄某铁转过来。

欣龙公司员工黄某铁违规操作。分切机产品说明书第7点“警示与安全”规定：“设备运转时，禁止呆在设备工作时可移动范围之内；设备运转时，禁止在危险区域操作任何按钮”。黄某铁违反分切机产品说明书规定进行操作，直接造成了此次事故的发生。

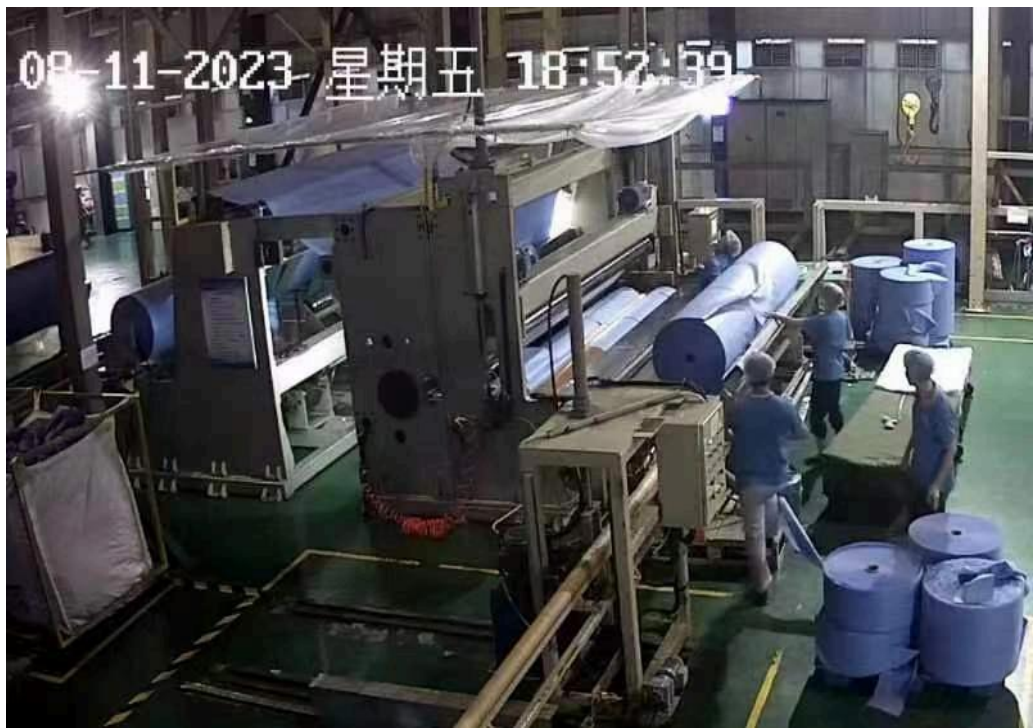
经现场勘查，发生事故的区域位于该公司一线车间中部分切机位置，该分切机为邵阳纺织机械有限公司（以下简称邵阳纺机公司）生产，由机架、压辊升降机构、取管机构、分切装置、接布架等组成，总功率56.37千瓦，外形尺寸约8800mm\*4500mm\*4200mm，2015年安装投产，邵阳纺机公司提供产品说明书。接布架控制面板位于分切机北面，距离分切机约40公分，接布架正转到位后，接布架与分切机距离约13公分，接布架居中位置，接布架与分切机距离约27公分，接布架反转到位后，接布架与分切机距离约56公分。通过视频监控查看，事故发生时，黄某铁腰部被接布架和分切机台挤压，事故发生后，黄某铁面朝西，距接布架控制面板约1.3米。

图3事故发生现场，黄某铁被分切机台和接布架挤压。

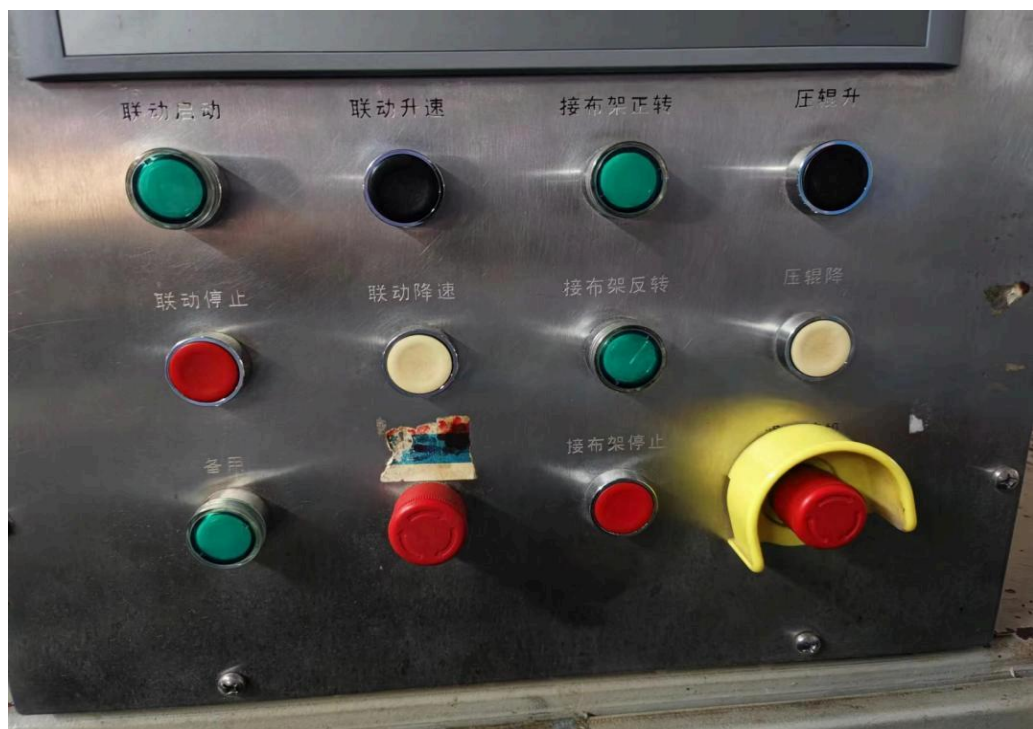
图4事故发生前的接布架控制面板。

(二) 设备安全技术性能有待提高。分切机产品说明书规定设备运转时，禁止呆在设备工作时可移动范围之内，禁止在危险区域操作任何按钮。说明欣龙公司清楚分切机存在生产安全事故风险隐患，但欣龙公司仅依靠日常安全检查、员工培训教育、口头制止等常规措施来规避风险，并未从设备、技术等方面采取措施，从根本上消除事故隐患。

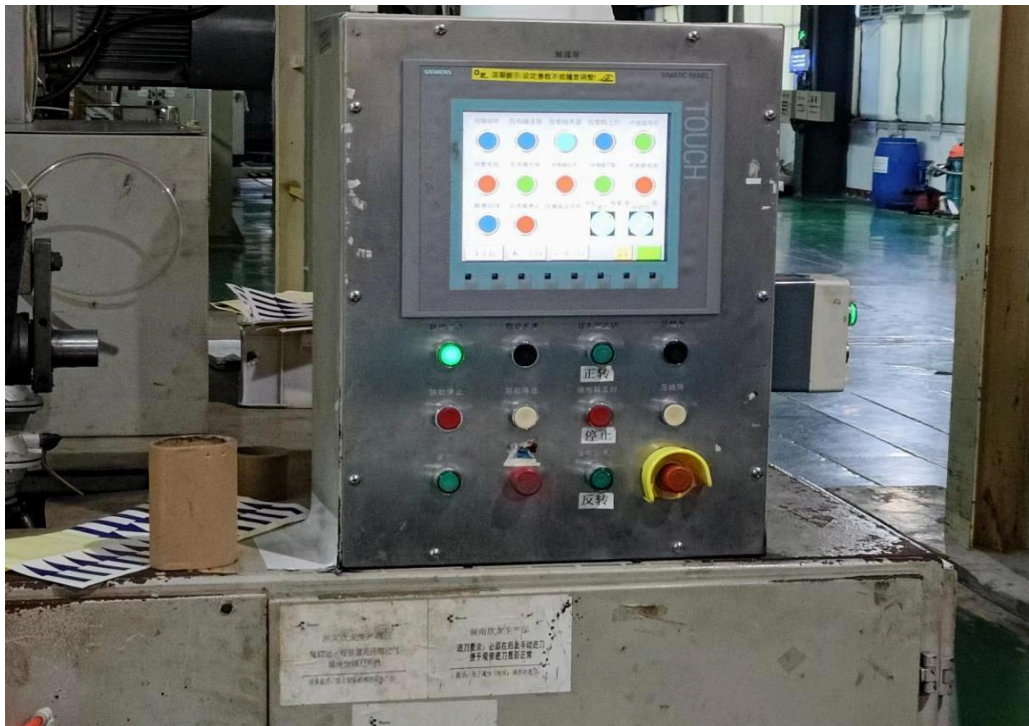
图5整改后的接布架控制面板。

2023年8月12日，津市市应急管理局工贸股根据常德市应急管理局的指示，要求欣龙公司将发生事故的分切机工段停工整改。2023年8月20日，经津市市应急管理局现场复核，确认欣龙公司整改到位达到复工条件，并报常德市应急管理局工贸科同意后，欣龙公司发生事故的分切机工段复工。

(一) 进一步落实主体责任。事故发生企业要认真吸取事故教训，组织进行一次警示教育，要组织各部门、车间技术力量对企业生产各个岗位、各个环节开展一次全面的危险源辨识和评估，紧密结合各岗位安全特点制定岗位安全操作规程，从设备、工艺、技术方面采取措施，根本上消除事故隐患，提升本质安全水平。其他企业要吸取事故教训，认真梳理安全生产管理过程中的不足和欠缺，切实落实企业安全生产主体责任。
