# 洪山区樾江府二期项目“1·12”一般坍塌事故调查报告

2022年1月12日12时30分左右，位于洪山区白沙洲四坦路8号的樾江府二期项目发生一起坍塌事故，造成1人死亡。事故直接经济损失196万元。

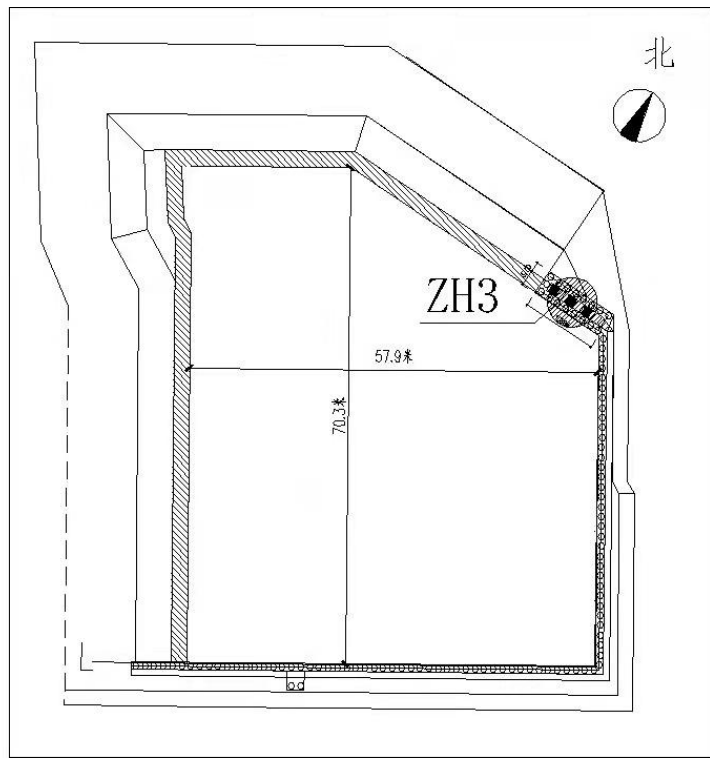
图1：A3号楼地下室深基坑平面图

1. 事故基坑为该项目A3号楼地下室深基坑，面积约3168平方米，于2022年1月10日首次开挖。事故地点位于该基坑北侧ZH3号支护桩破桩作业面（如图1）。ZH3号支护桩直径1米，露出地表部分高度约0.7米，距离基坑边缘约1米。基坑边坡为高度约2米的实土层，边坡上方堆载有厚度约1米的浮土。撞击向乒乓的土块从基坑边坡上部边缘处坍塌滚落，土块约0.2立方米、340千克（如图2）。

2. 融联建设公司编制的《深基坑专项施工方案》中规定“首次开挖边坡应按照1: 1.5坡度（约33.69度）放坡”，但边坡实际坡度约75—80度。

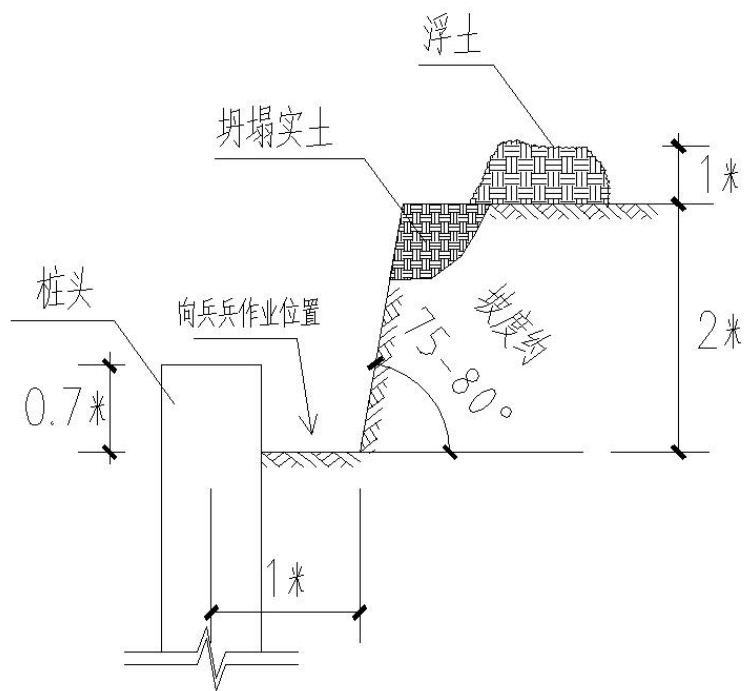
图2：事故现场示意图

向某某在进行破桩作业时，背部受基坑上部边缘坍塌土块撞击而向前倾倒，致其前胸顶在支护桩桩头上，垮塌的浮土将向某某颈部以下掩埋，导致其胸部遭挤压受伤而亡，是事故发生的直接原因。
