# 洪山青菱武汉市粮油储备经营有限责任公司 “2·21” 一般车辆伤害事故调查报告

2023年2月21日8时55分许，武汉市粮油储备经营有限责任公司（以下简称武汉粮油经营公司）在位于洪山区青菱街道梅家山101号的洪山库粮油码头发生一起车辆伤害事故，造成1人死亡，直接经济损失约为159.05万元。

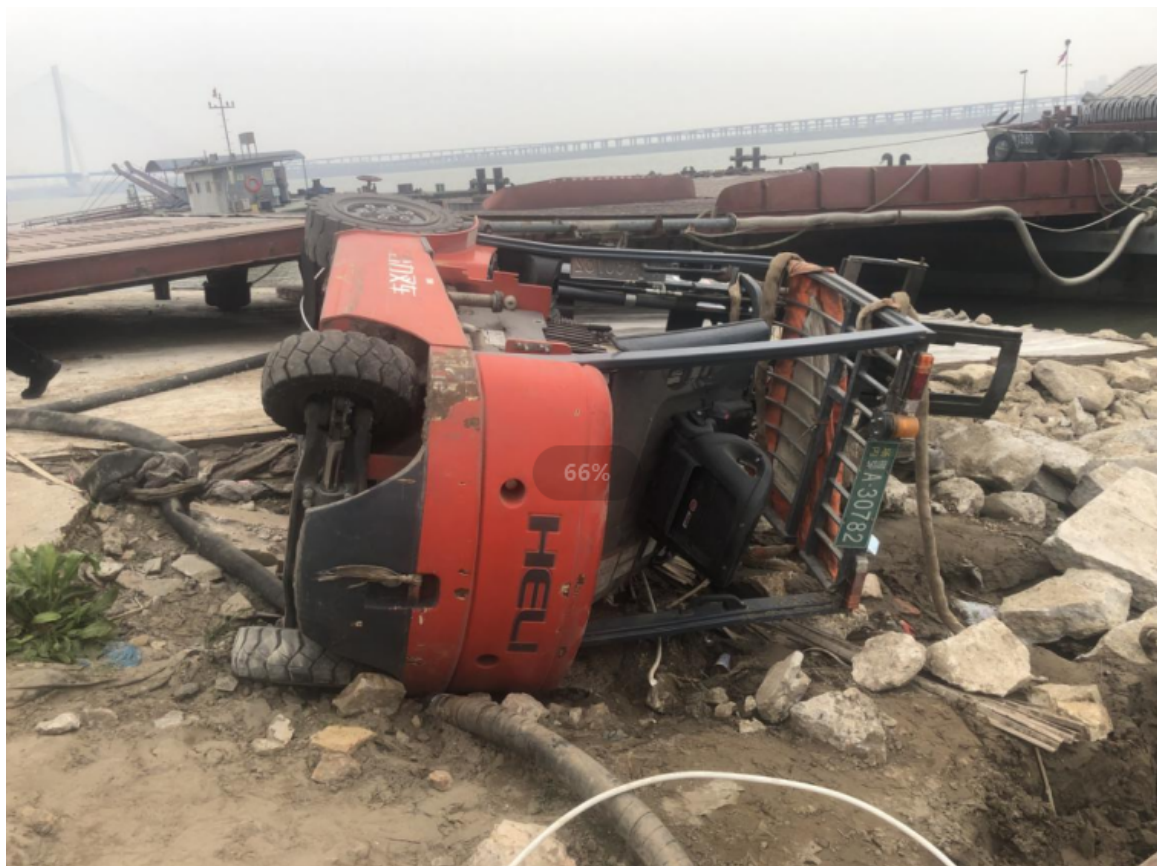
图1 事故叉车

2. 事故叉车勘查情况。经检查，事故叉车的车架变形，尾灯破损，驾驶员座椅移位（无法向前移动），起升机构完好，方向盘、操纵杆操作正常。设置有安全带且功能完好，轮胎规格符合产品技术文件要求、磨损程度未超标，转向与操纵系统转动灵活、操纵方便、无卡滞干涉。车身上贴有制造商标注的使用须知。

技术分析认为，事故叉车操作人员操作叉车前未能做好自身防护，即未系安全带的情况下驾驶车辆，在叉车侧翻过程中从驾驶位跌落。

3. 行车制动性能测定情况。通过叉车制动性能试验，得到叉车试验时的最大行驶速度 $V_{\max}=11.2\text{km/h}$ ，叉车前进方向行驶的制动距离 $S=2.507\text{m}$ ，后退行驶的制动距离 $S=2.03\text{m}$ 。根据《场（厂）内专用机动车辆安全技术规程》（TSG 81—2022）和《机动工业车辆制动器性能和零件强度》（GB/T18849—201

1) 的规定，事故叉车最大行驶速度下制动距离不能超过 $S_0 < 0.15 \times 11.2 + 11.2 \div 4.7 = 4.06\text{m}$ 。

技术分析认为，经测得事故叉车前进行车制动距离为2.507m，后退行车制动距离为2.03m，均在要求范围之内，该叉车行车制动性能符合要求。且监控视频显示，事故叉车从出现至事故发生，整个过程中未见制动灯正常亮起，结合现场勘查未见刹车痕迹，综上得出，事故叉车操作人员在紧急情况下未采取有效制动措施。

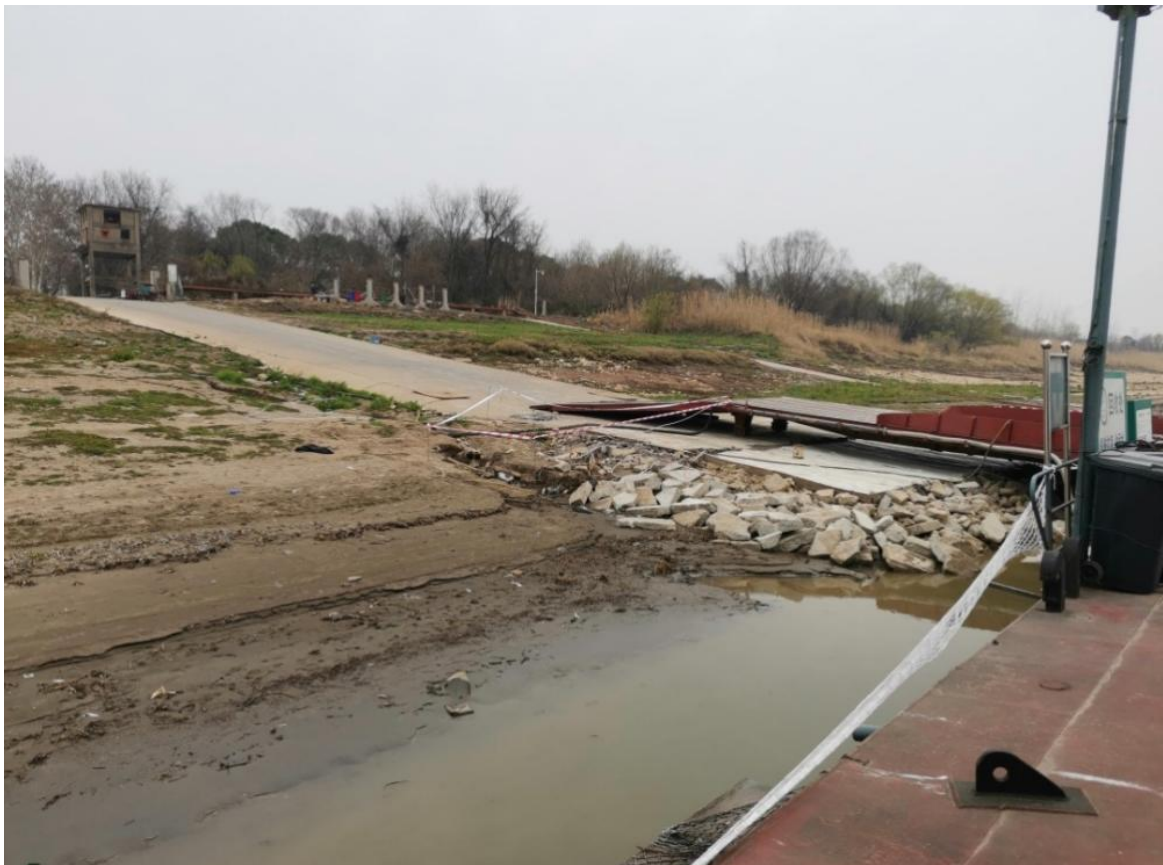
图2事故斜坡

1. 现场勘查情况。事故发生在武汉洪山库储备公司厂外码头坡道与泊位趸船连接跳板过渡处（事故现场见图1、图2），该码头坡道长约86米、宽约10米，坡度最大值为18%，坡道上面连通武汉洪山库储备公司仓储区域，下面连接泊位趸船跳板。2月21日下午，技术专家对事发现场进行勘查时，未发现混凝土路面上存在明显可见的制动痕迹。

4. 其他原因分析。叉车出厂使用须知规定，“在坡道上应小心行驶。在大于十分之一（坡度为10%）的坡道上行驶时，上坡应向前行驶，下坡应倒退行驶”。该起事故操作人员，未按照出厂使用须知规定，下坡采取正向行驶方式，违反相关规定。

5. 技术分析结论：本次事故的主要原因是叉车操作人员违规操作，即操作人员在码头坡道行驶时，违反制造商关于叉车使用说明的规定，在大于十分之一（坡度为10%）的坡度上正向驾驶且转向，规避作业人员时，未正确使用制动，驾驶操作方式不当，导致叉车侧翻事故；未正确使用安全带，致使操作人员从驾驶位跌落，进而被侧翻的叉车压住腰部位置，造成死亡事故。
