# 洪梅镇 2021 年“11·28”一般高处坠落 事故调查报告

洪梅镇“11·28”一般高处坠落事故调查组

2022 年 1 月

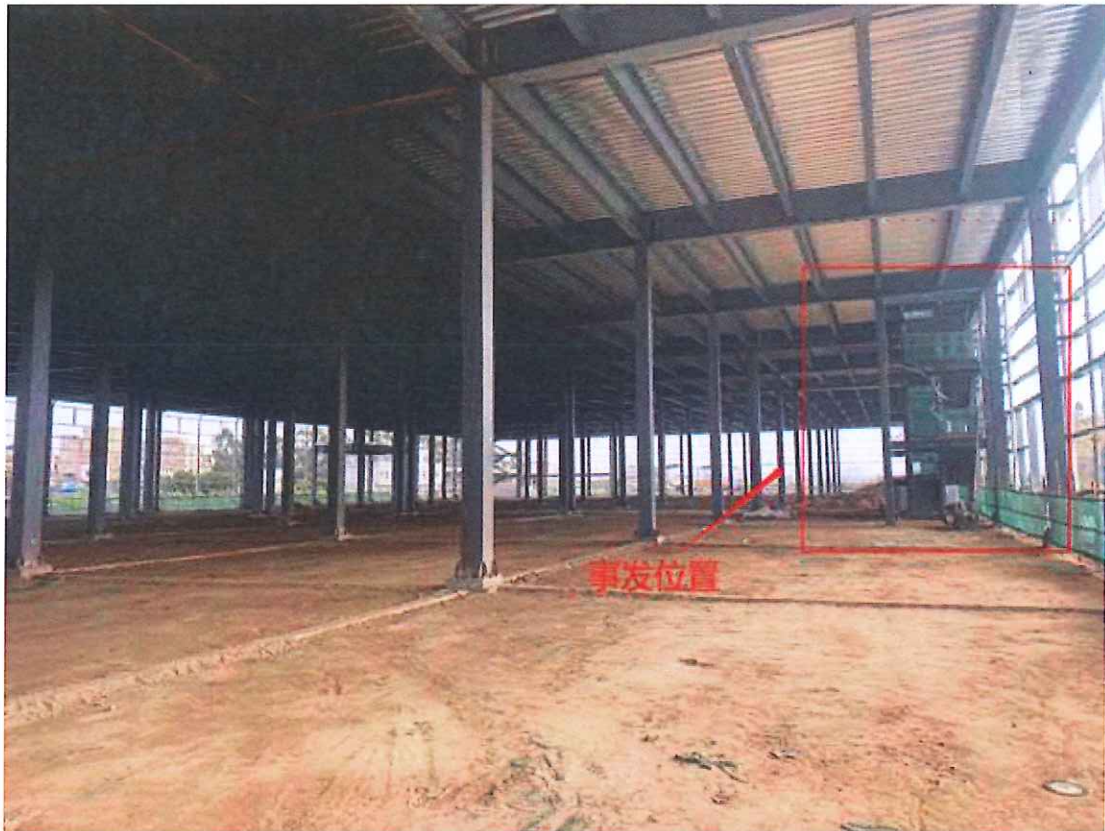
图2 1号厂房首层事发位置示意图

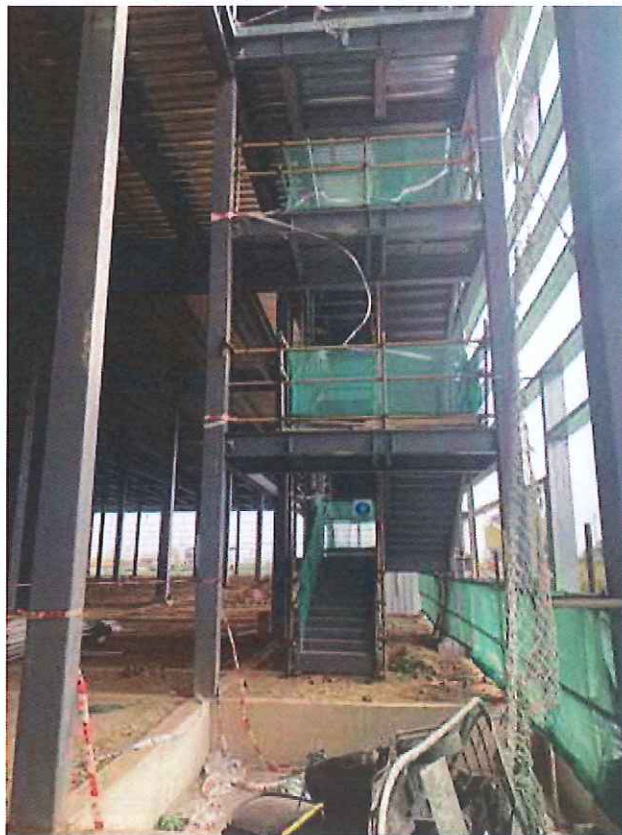
图3 伤亡人员附近钢结构布设情况

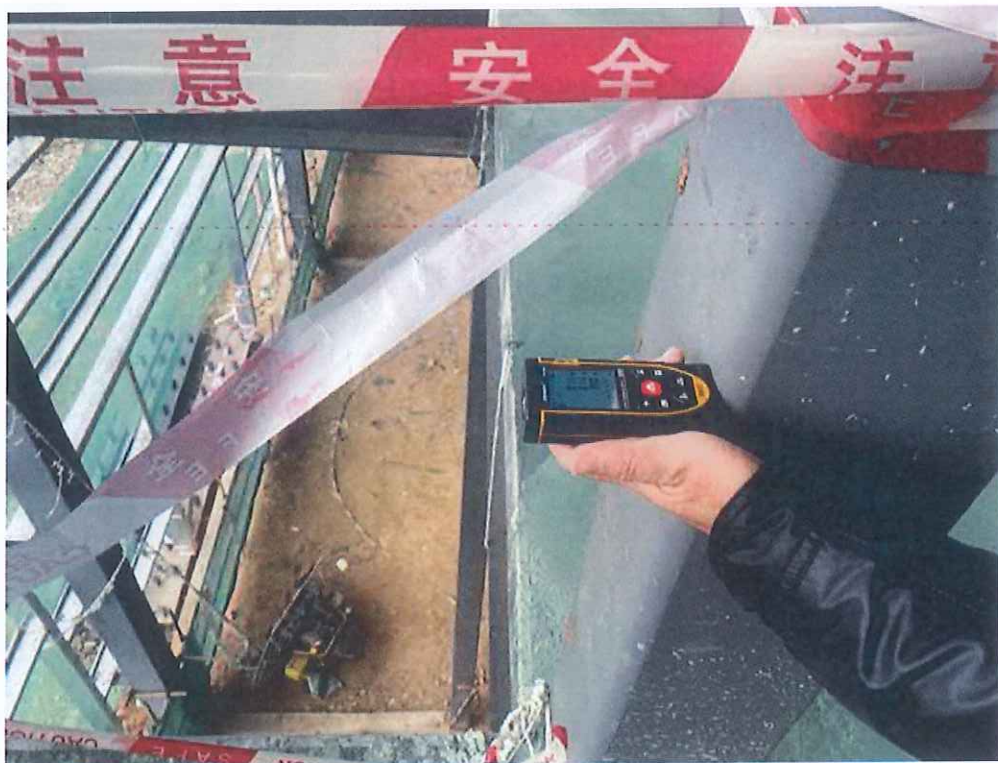
图 4 事故现场电梯井预留洞口尺寸测量

事故现场位于广东舜荣钢铁有限公司舜荣模具钢加工项目 1 号厂房 7~8 轴×A~B 轴区域，死者于群良从二层电梯井预留洞口（标高 9.6m，边长约 4m）坠落至电梯井基坑底部（坑底表面标高-0.7m，为混凝土地面），坠落总高差为

10.3m，驾驶型抹平机摔落至电梯井基坑旁地面上。预留洞口周边设有 4 根短边长约为 19cm 钢立柱。

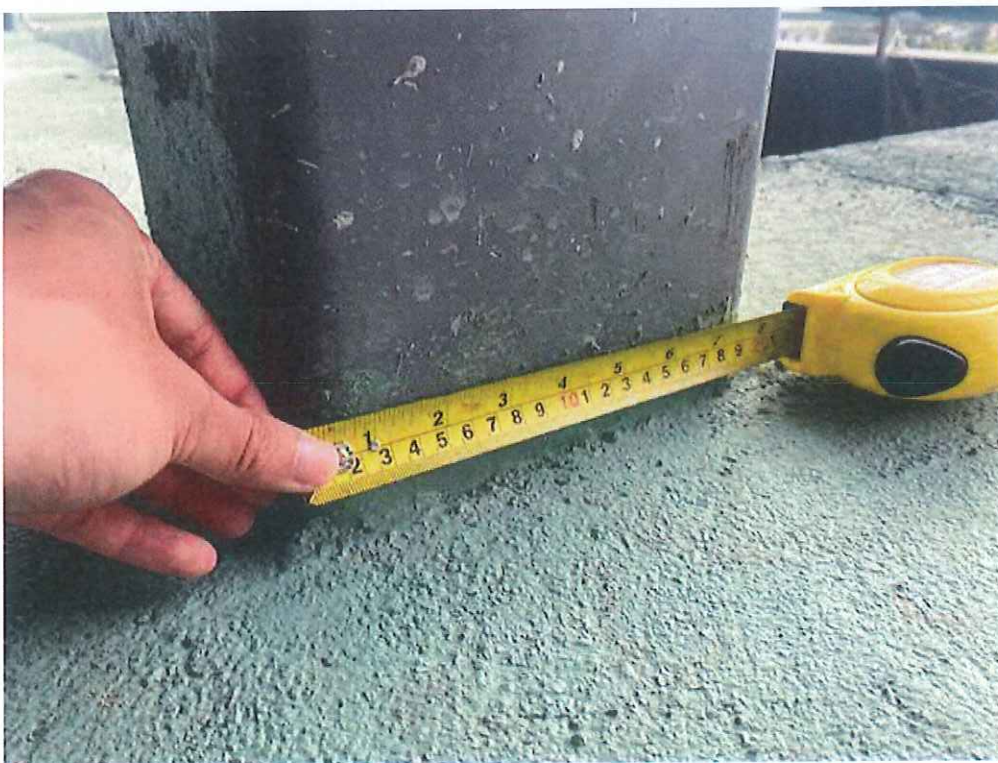
图 5 事故现场结构尺寸测量

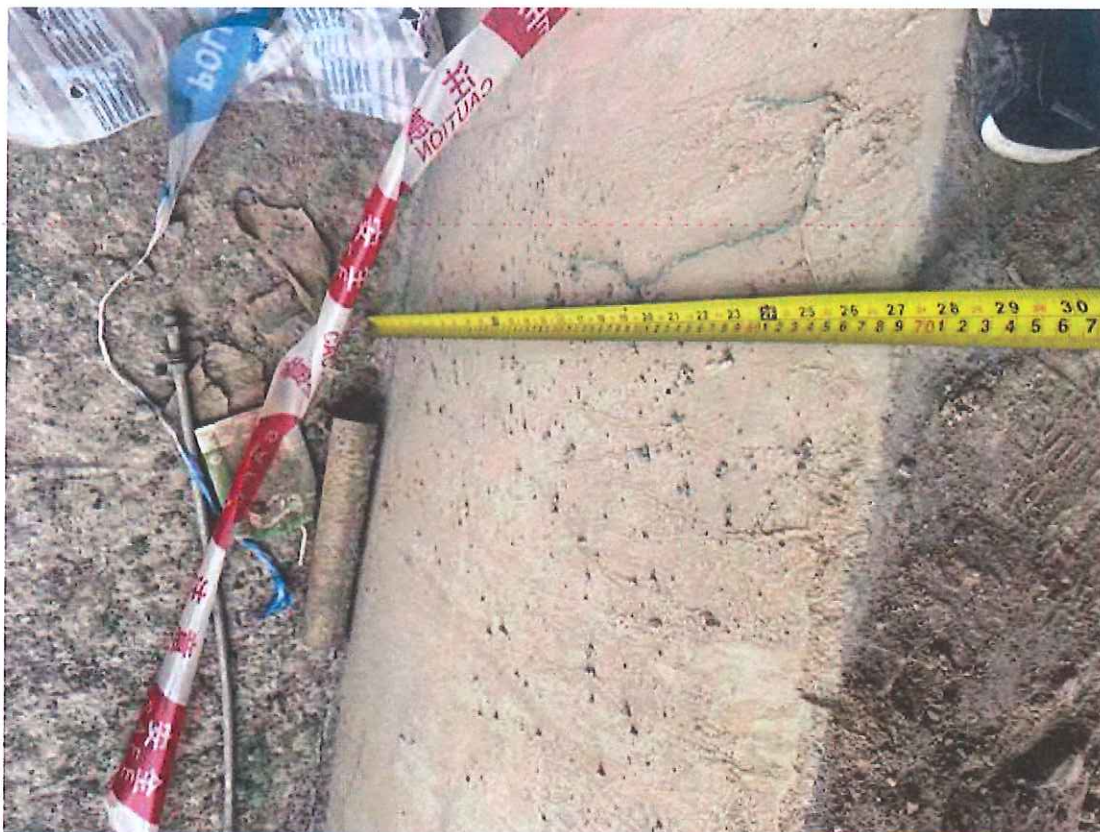
图 6 电梯井基坑尺寸测量

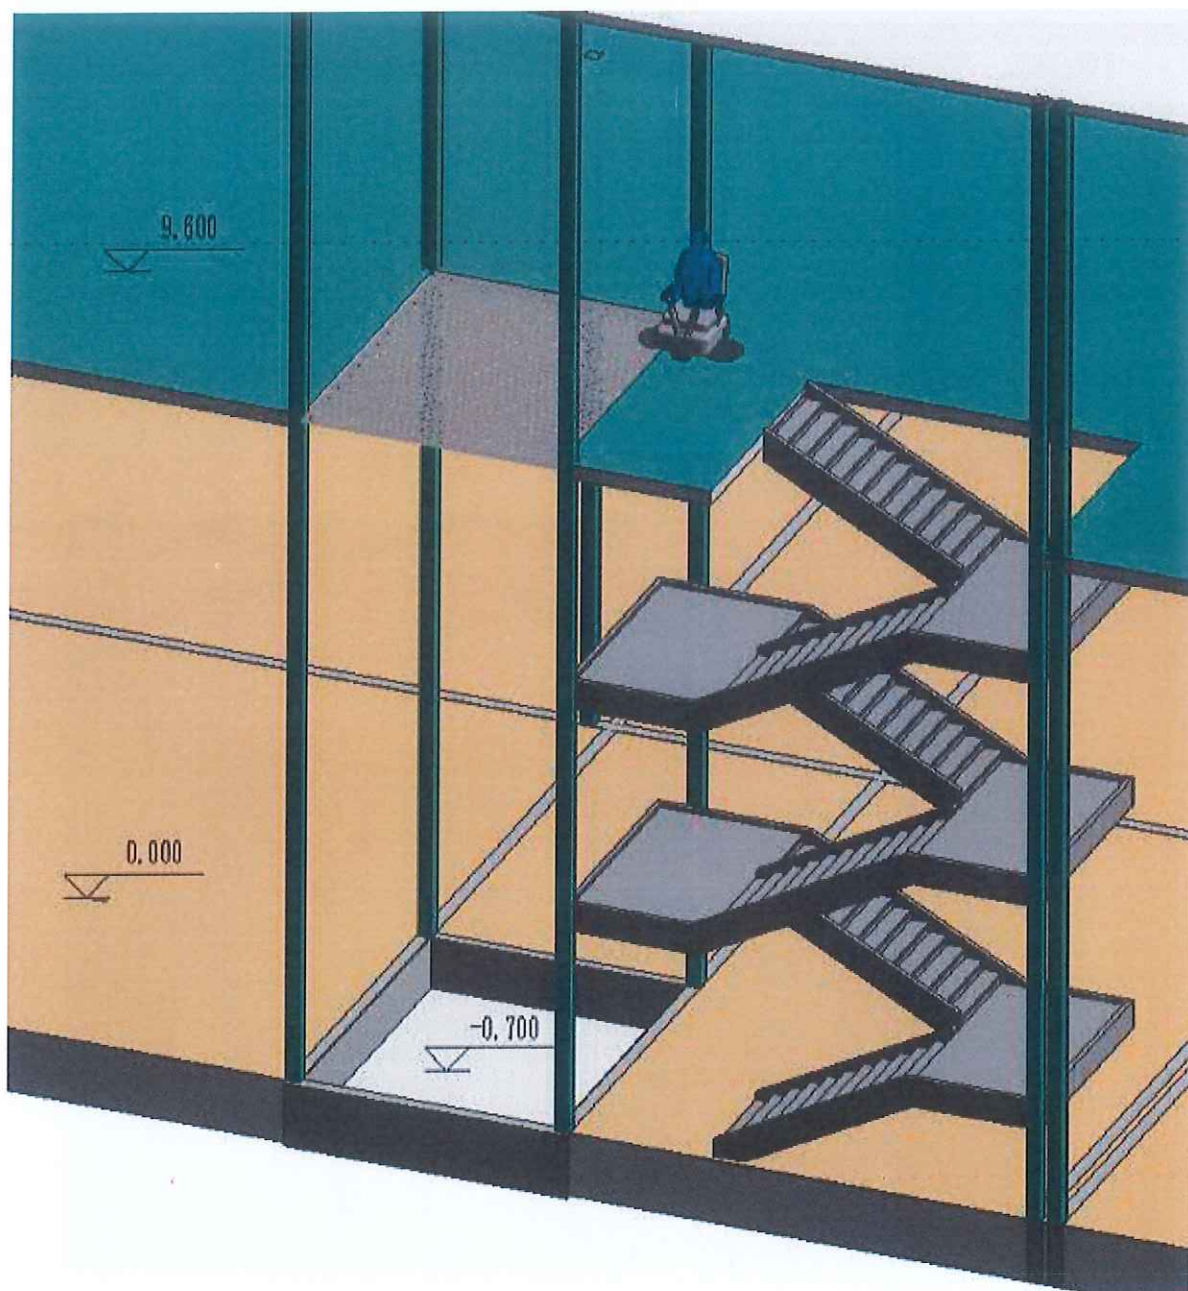
调查小组根据现场实地测量结果、事发现场结构图纸、人员问询记录等，建立 BIM 模型绘制事发当时电梯井预留洞口、人员、驾驶型抹平机相对位置（见图 7），并向广东舜荣钢铁有限公司、广东裕盛达建设有限公司等相关人员进行确认。

图 7 基于 BIM 建模事故现场立体图

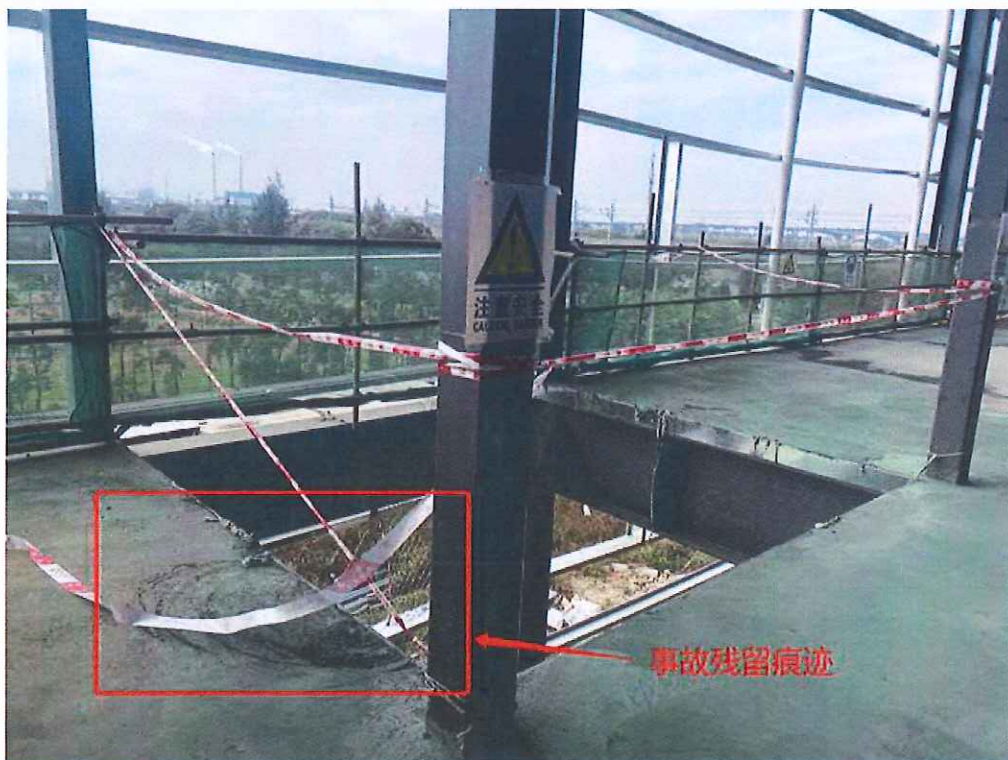
2 楼电梯井预留洞口残留驾驶型抹平机与地面刮蹭痕迹（见图 8）。安全平网连接于 4 根钢立柱、洞口四边螺栓上，安全平网已被撕裂，钢立柱与洞口四边均有安全平网残留网绳。电梯井预留洞口处并未设置安全护栏。

图 8 伤亡人员坠落位置

专家组分析推断：抹平机操作工人在电梯井预留洞口西侧（东侧为电梯井预留洞口靠近楼梯方向，西侧为洞口对边方向）抹面时，安全平网挂在钢梁上的涤纶绳断了（现场残留痕迹可以看出），影响了安全平网的承载力，但没有引起操作工人重视，继续抹北面的地面，北面的安全平网的涤纶绳也断了，操作工人还没有重视和警觉，但西面和北面有较大的操作空间，可以抹光机位置与洞口面垂直角度操作，在东面场地狭小的情况下，抹光机与洞口是平行操作，有可能是操作靠近洞口，侧向轮移动到洞口内引起侧翻，或者是靠近洞口时抹光机磨到涤纶绳时，产生侧向拉力，把人和机器翻入洞口内。如果安全平网不磨损，即使人和机器掉入洞口内，安全平网完全可以兜住。

于群良（死者）下班时间过后独自在2楼楼梯边、尚未及时恢复设置安全栏杆的电梯井预留洞口间的狭窄位置，在未佩戴安全帽等劳动防护用品的情况下，采用驾驶型抹平机进行混凝土抹平作业，电梯井预留洞口间钢梁上安全平网存在磨损而影响安全平网的承载能力，于群良在作业过程中与驾驶型抹平机从电梯井预留洞口处坠落（层高9.6米），是导致事故发生的直接原因。

监理单位下达整改通知单后，施工单位裕盛达公司未及时在 1 号厂房二层 7~8 轴×A~B 轴间事发位置电梯井预留洞口设置安全栏杆<sup>[1]</sup>，未采取技术、管理措施，及时消除事故隐患；未为从业人员提供符合标准的劳动防护用品。

<sup>[1]</sup>根据《建筑施工高处作业安全技术规范》（JGJ80-2016）第 4.2.1 强制性条文，当垂直洞口短边边长大于或等于 500mm 时，应在临空一侧设置高度不小于 1.2m 的防护栏杆，并应采用密目式安全密网或工具室栏板封闭，设置挡脚板；第 3.0.9 条基本规定，对需临时拆除或变动的安全防护设施，应采取可靠措施，作业后应立即恢复。

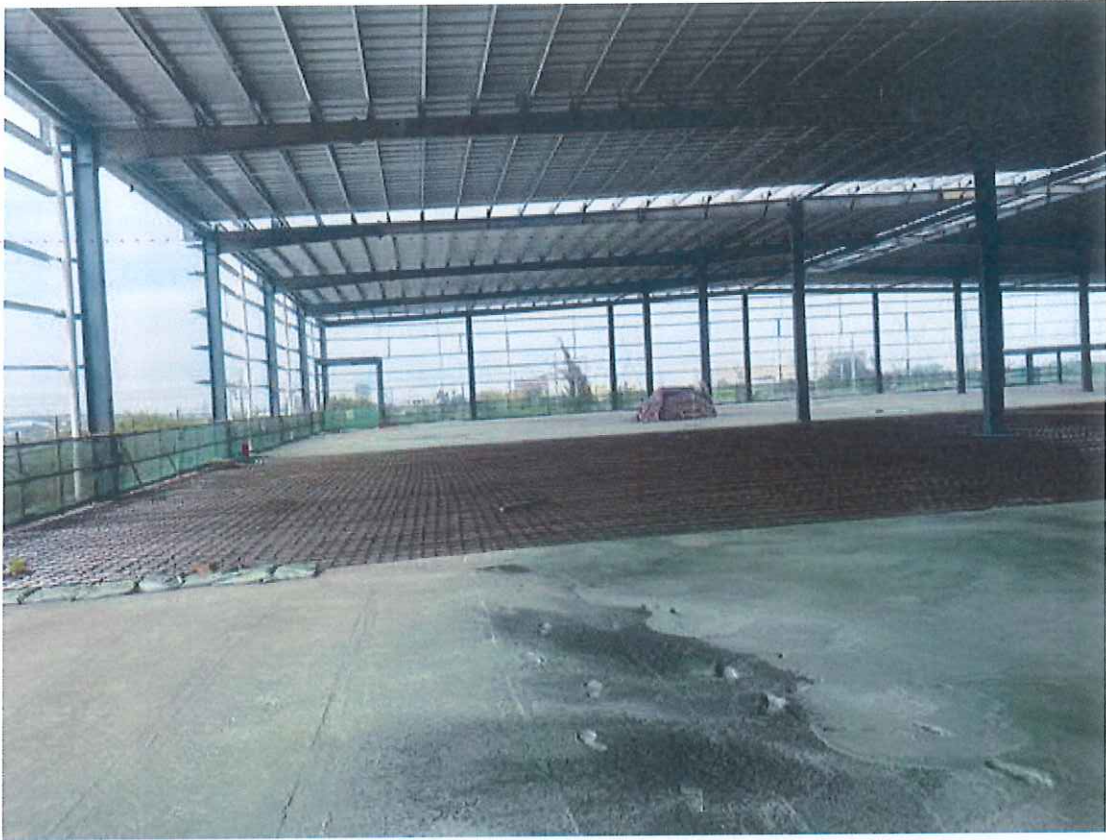
广东舜荣钢铁有限公司舜荣模具钢加工项目 1 号厂房二层未见设置有照明设备（见图 9）。

图 9 事发项目厂房二层

3、对该工程所有钢结构工程均应进行安全排查，包括电梯井预留洞口和楼梯是否设置安全护栏、夜间施工照明情况、施工人员使用的施工机器是否存在安全问题、是否规范堆放荷载、材料质量是否合规等。

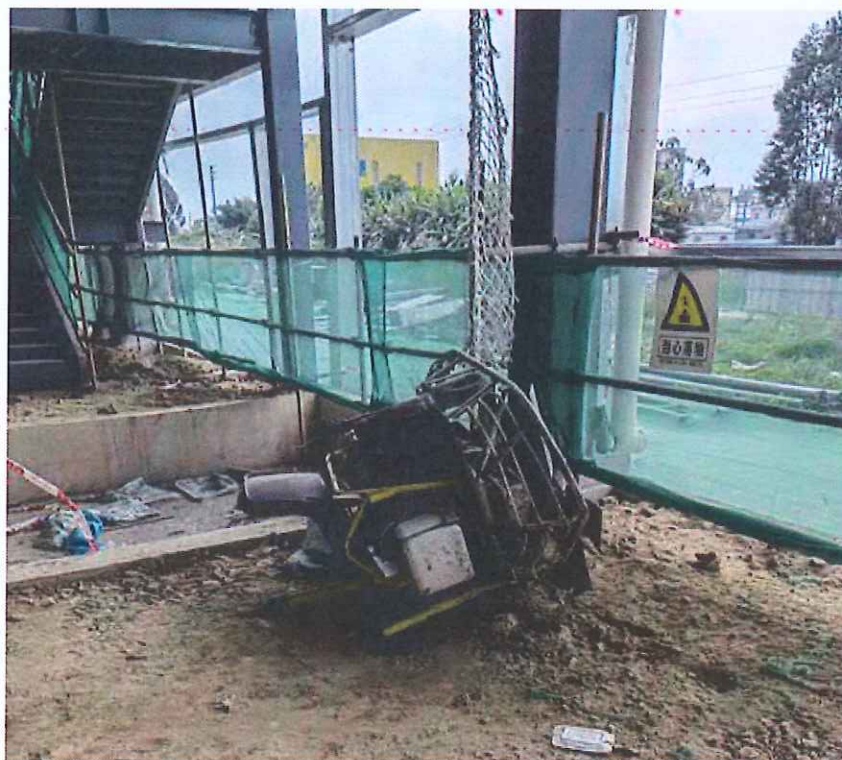
图 10 驾驶型抹平机摔落位置

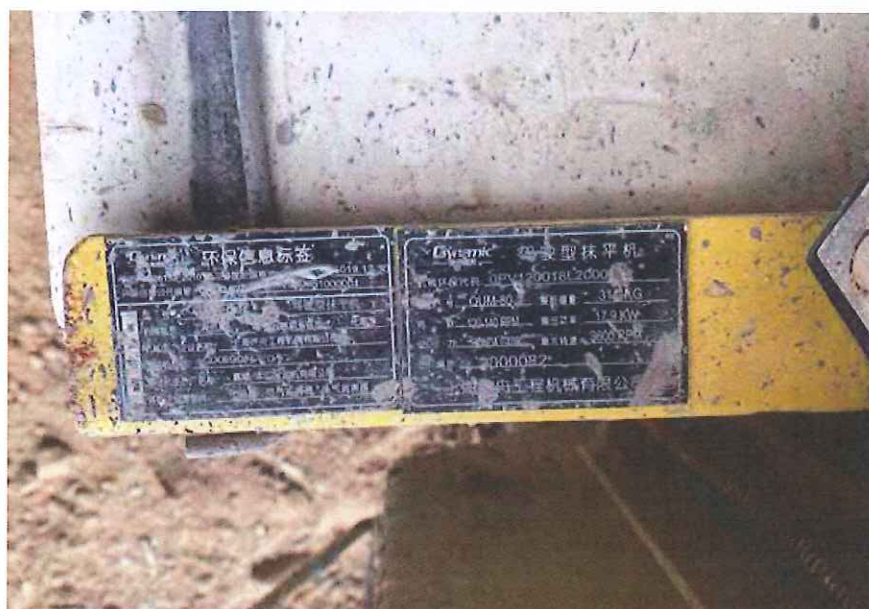
驾驶型抹平机型号为捷舟建机 QUM-80，整机重量 310kg，作业直径 190×91.5cm，外形尺寸 198×99.6×132cm。驾驶型抹平机适用于水泥混凝土表面的提浆、抹平、抹光工作，通过扳动操作手柄，可改变整机中心的位置，即改变摩擦阻力的方向和位置，而产生一个改变整机运动方向的力矩，实现机械的前进、后退、向左运动或向右运动。操作机器时，要注意机器的平衡，小心倾覆；要注意地面上的障碍物，如果机器与之发生碰撞，会损坏机器，严重的会把人从机器上甩出去，发生人身伤害。

图 11 驾驶型抹平机标签
