济南市莱芜区

“6·14”济南市九羊福利钢铁有限公司

一般煤气中毒事故调查报告

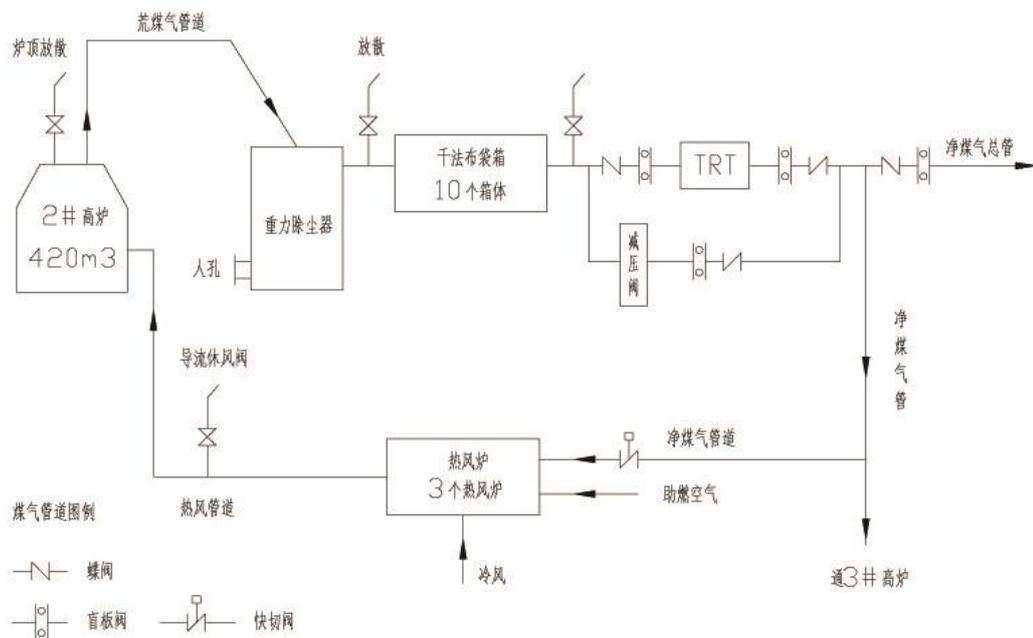
图1 2#高炉煤气工艺管网设备流程图

事故发生在2[#]高炉风口平台。经现场查看，2[#]高炉处于休风状态，炉顶放散阀开启，炉顶点火人孔开启；重力除尘遮断阀关闭，重力除尘至布袋除尘的荒煤气管道放散阀（塔

前放散)开启;布袋除尘器净煤气总管西末端放散阀、1#布袋箱体放散阀开启,其余均关闭;减压阀组后进入煤气外网盲板阀组关闭;TRT入口盲板阀组和出口盲板阀组均开启,蝶阀关闭;三个热风炉处于焖炉状态,煤气快切阀、燃烧阀均处于关闭状态,倒流休风阀关闭未打开(2#高炉煤气工艺管网设备流程图见图1)。6月13日21时36分热风炉进行烧炉,至6月14日0时10分左右焖炉。TRT发电进出口盲板阀和蝶阀由九羊集团另一子公司山东富伦钢铁有限公司管理。

经事故调查组综合认定，事故的直接原因是：事故单位改变原定复风时间，调度安排各维修班组复风准备不足，在平台作业人员未完成维修任务未撤离的情况下，提前打开干除尘出口盲板阀，导致煤气倒流从重力除尘器人孔处涌出，在西南风的作用下，平台 8 名作业人员中毒。

(二)加强煤气区域检维修作业的安全管理。要按照《工业企业煤气安全规程》、《高炉炼铁安全生产操作技术要求》、《炼铁安全规程》等规定，制定严格的煤气区域动火、抽堵盲板、有限空间作业管理制度，要采取奖惩等有效措施确保制度得到切实落实。要制定严谨的高炉检维修作业方案，对于煤气系统的各项安全可靠切断装置以及吹扫置换状况必须严格检查检测确认。高炉检修作业必须在所有检修作业完成并验收合格后方可进行复风操作，明确复风步骤，建立复风程序调度表，明确专人指挥，避免出现交叉作业。高炉风口装置进行检修作业时，必须打开倒流休风阀。休风状态下风口区域有人作业时，热风炉严禁烧炉，并确认各热风炉进口煤气快切等阀组关闭，煤气支管放散阀开启。

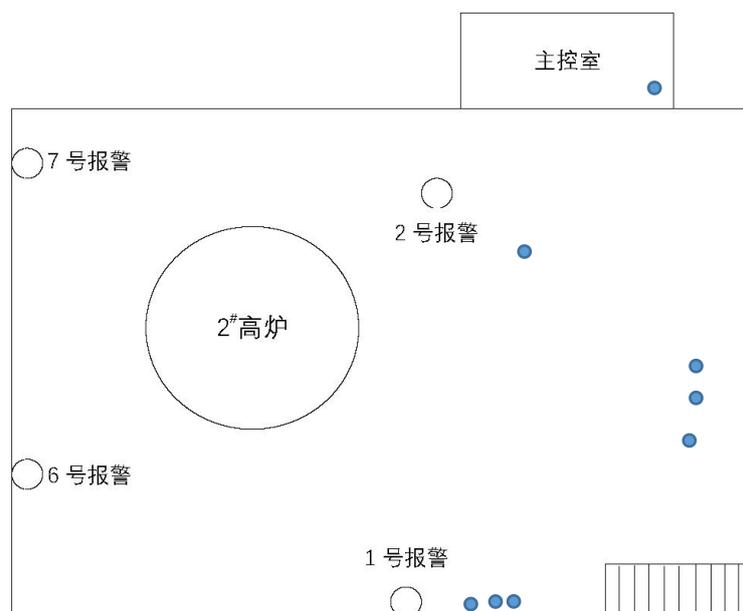
图 2 2#高炉风口平台一氧化碳浓度检测报警仪及中毒人员位置图

事发时,高炉风口平台共有作业人员16人,李娜、赵凤燕在主控室,胥曰河、刘桂顺、吕文涛在5号风口更换胶套,其余张进修等9人分别在平台南侧不同位置。平台设有1#、2#、6#、7#4个一氧化碳浓度监测报警仪(具体位置见图

2)，低报设定为 24ppm，高报设定为 50ppm，根据高炉主控室报警记录（显示时间比北京时间晚 15 分钟）和九羊集团数控中心 MES 系统记录数据，7#报警仪先报警，往后依次为 2#、6#、1#，首次低报由 7#报警仪于 6 月 14 日零时 29 分发出，6#、2#、1#报警仪分别于零时 30 分、零时 34 分、1 时 5 分发出首次低报。首次高报由 6#报警仪于零时 30 分发出，7#、2#报警仪分别于零时 31 分、零时 49 分发出，1#报警仪一直未发出高报。

2、应急管理组织实施不力。未按照《高炉炼铁安全生产操作技术要求》第 15.1 条^⑤，制定相应的应急预案。6 月 14 日零时 29 分事故发生前 2#高炉风口平台 4 个煤气检测报警器相继发出报警信号，至零时 55 分许事故发生，平台检维修人员未及时作出反应停产撤人，这是本起事故发生的主要原因。
