# 济南莱芜济南市莱芜金牛矿业开发公司 “3·17”一般冒顶片帮事故调查报告

济南市人民政府事故调查组

2024 年 5 月

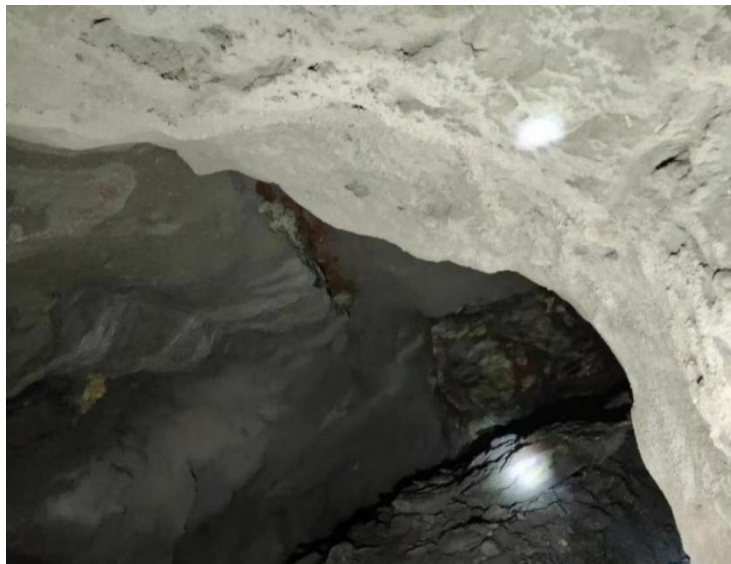
图 1 喷浆支护图

3. 金牛矿业喷浆作业前检撬不彻底。2023年8月5日，5号矿房顶板按照金牛矿业《顶板分级管理制度》定为三级顶板，处理措施为裸露，不需要支护。出矿工为防止顶板发生风化、产生浮石，自发于2024年1月20日、2月25日、3月5日进行了喷

浆支护，喷浆厚度约 5 厘米。金牛矿业技术科对 3 次喷浆情况进行了验收，目的是核算工程量，并未对喷浆厚度提出要求。喷浆支护覆盖了矿房两帮和顶板，但喷浆前检撬不到位，未发现该冒落石块与顶板夹层存在裂隙，为事故发生埋下隐患。

4. 金牛矿业顶板现场管理不到位。随着 5 号矿房采掘施工深度推进，揭露矿岩接触带，岩石强度不高，相对比较破碎，矿房多处出现淋水现象，掺杂泥浆渗透穿过喷浆层，已不符合三级顶板判定标准（节理不发育，岩石整体性好、无断层、无渗水现象）。安全、技术管理人员周检中未发现或未重视上述问题，未调整顶板管理级别，未及时采取整改措施提高顶板支护方式，问题得不到解决，现场管理出现空档。

提醒、制止。采场作业面的顶板和侧面应保持稳定，对顶板不稳固的采场，要特别注意矿体节理、裂隙及断层发育情况，对矿、岩稳定性差的地段应视情况采用锚杆、喷射混凝土、金属网或长锚索等方式进行支护。建议企业与科研机构共同研究更安全、高效的采矿方法，提高机械化、自动化程度，减少作业人员进入空顶采场的频次。

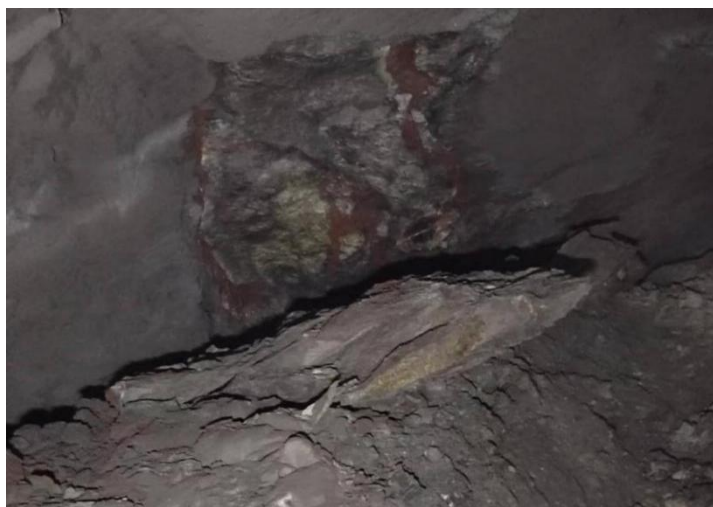
设有 1 个探照灯。现场有冒落的石块，掉落的滑轮及其钢丝绳，2 个安全帽和头灯。采场顶板采用喷射混凝土支护，矿房上部迎头左肩窝处顶板冒落范围约长 2 米，宽 1.5 米，厚 0.5 米。冒落后裸露的顶板部位裂隙发育，裂隙内充填红泥夹层。

图 2 现场冒落的矿岩图

李云国、张永相进入矿房查看耙斗滑轮脱落情况时，未对顶板进行检撬检查，未发现顶板冒落危险，矿房迎头左帮肩窝矿石突然冒落，两人来不及躲避，是事故发生的直接原因。
