# 浏阳市中洲烟花集团有限公司“9·11” 车辆（叉车）伤害事故调查报告

2022年9月11日6时15分左右，浏阳市永和镇境内的浏阳市中洲烟花集团有限公司浏河生产区发生一起车辆（叉车）侧翻跌落事故，造成1人死亡，直接经济损失194.5万元（事故罚款除外）。

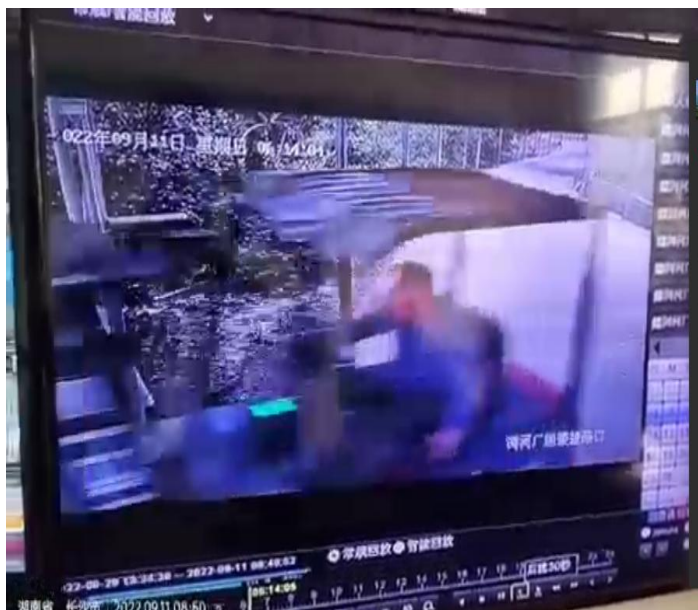
6时14分许，叉车在下坡路段行驶过程中，曾凯云单手（右手）抓方向盘快转手柄，车辆行驶不稳，作蛇形状行驶；

下坡路段单手握方向盘

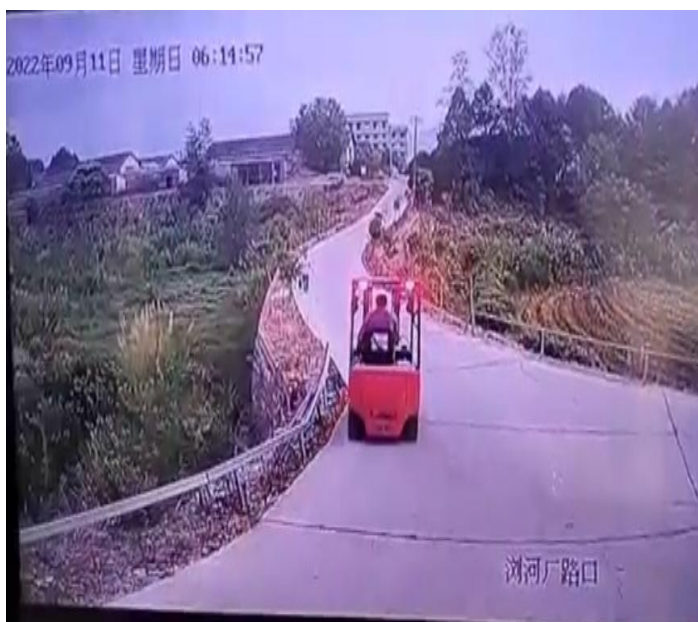
6时14分57秒，叉车进入三叉路口左转路段，左转角度过

大，叉车接近道路左侧边缘；

左转弯角度过大，叉车靠近左侧路礅

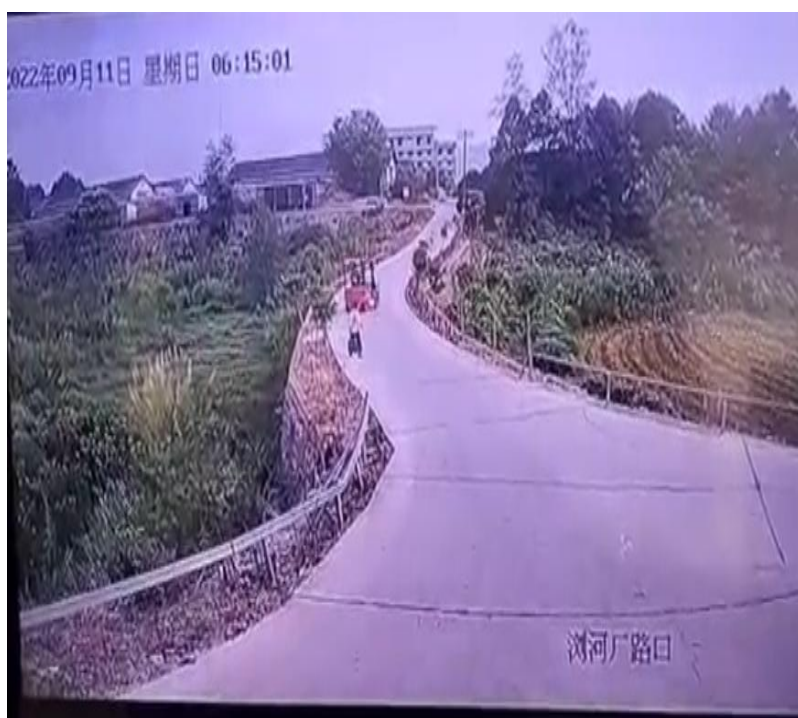
6时15分02秒，叉车通过三叉路口后，经过一段长约27米、坡度为14.8%的下坡右转弯路段，继续行驶约5米后叉车车头大幅度右转，向右侧急转驶出道路，坠落在道路右侧距离行驶路面高差超过4米的空地。下坡过程中刹车灯一直亮起，有制动行为。

右转弯路段，叉车车头大幅度右转

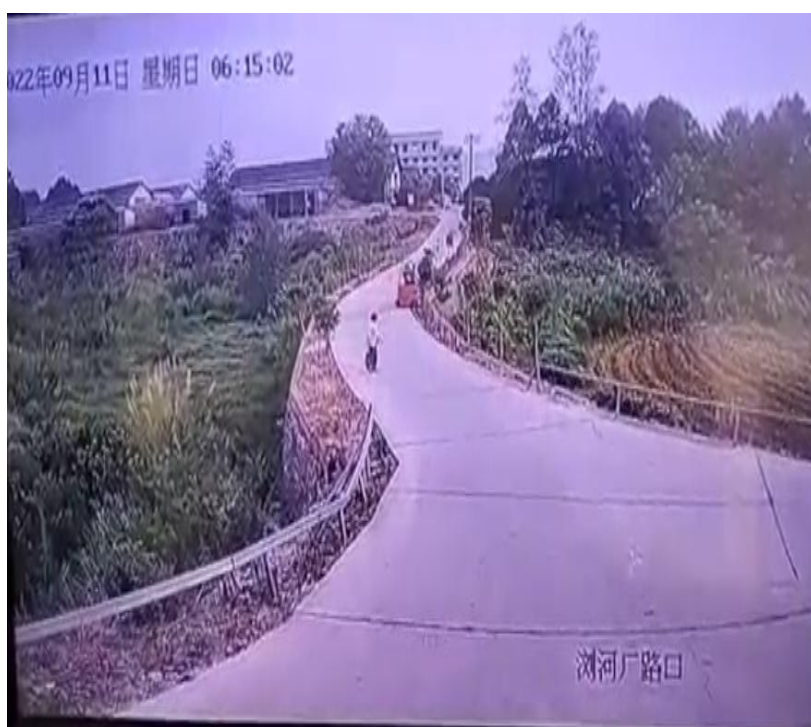
叉车失控，冲下右侧路礅下面的空地

非特种设备（叉车）作业人员的曾凯云驾驶叉车行经陡坡路段处置不当，导致叉车超速行驶；行经急弯路段，单手操作方向盘，未能把控方向，导致叉车转向过度，失控坠入道路右侧高差超过4米的空地，驾驶人员受车体挤压死亡。

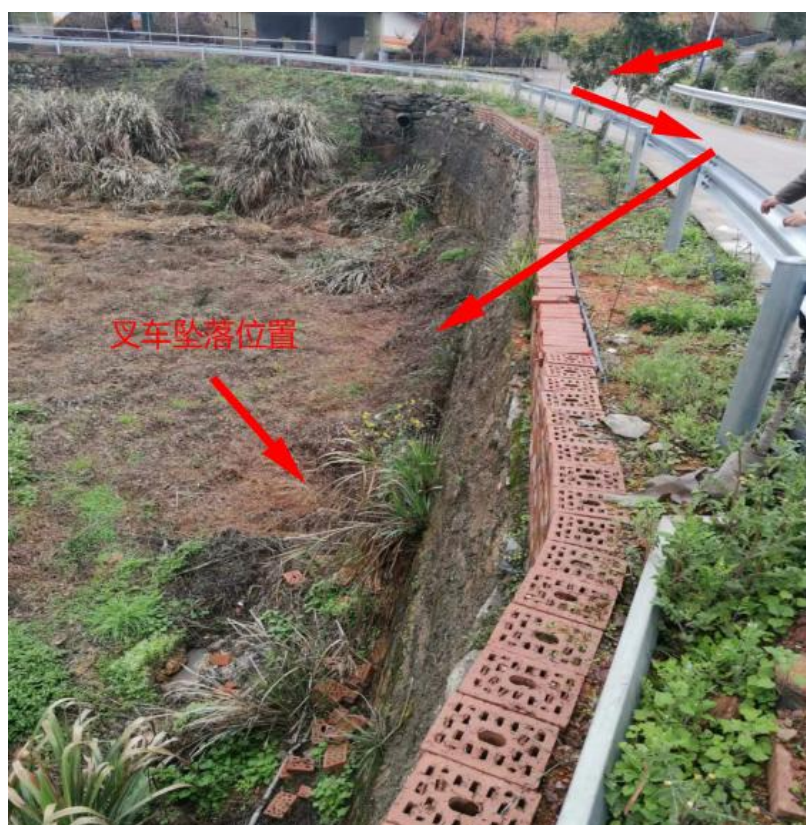
结合视频监控中涉事叉车行驶时间，通过实地测量行驶距离，测算涉事叉车行驶速度约为 22.7km/h，严重超出该叉车最大空载行驶速度 13km/h。涉事叉车坠落处道路宽 4.06 米，两侧未设置护栏，陡坡处未设置减速带，三叉路口处未设置凸面镜，道路上未设置限速、急弯、深坑、路口、陡坡等警示标志。涉事叉车状况：外观较新，门架及车体未见明显变形和损伤，设备铭牌、标识及油漆较完好，护顶架损毁变形，驾驶座舱受损，蓄电池组箱脱出，制动主缸制动油管完好、制动液无泄露现象，驾驶座配有安全带，事发现场无安全帽。

叉车行驶路线及坠落位置（路侧的路堤损坏，后期已修复并加装护栏）

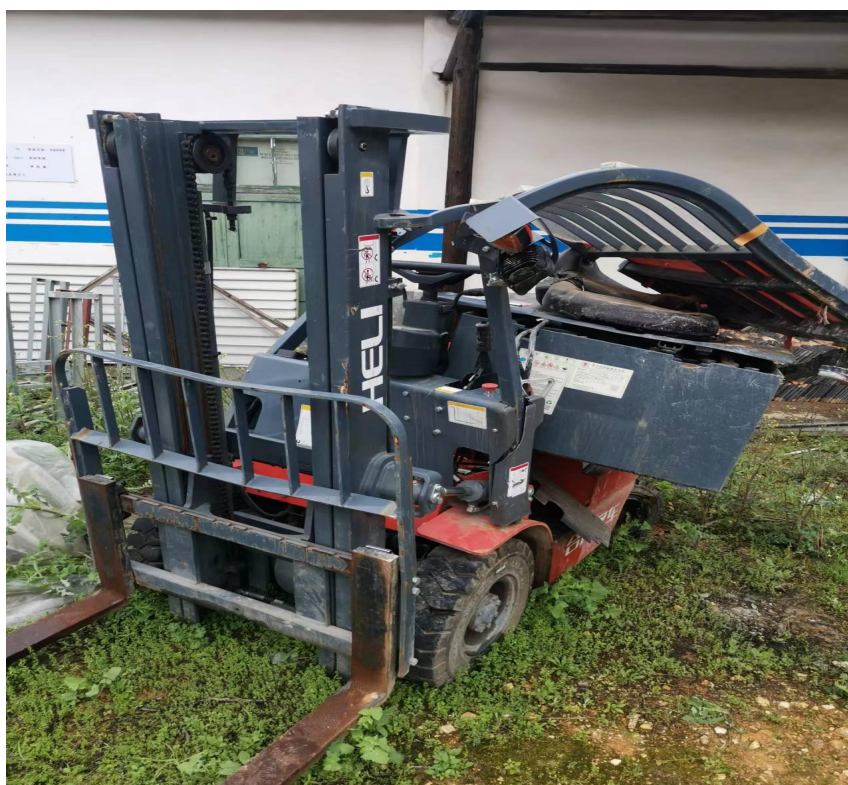
受损叉车整体样貌

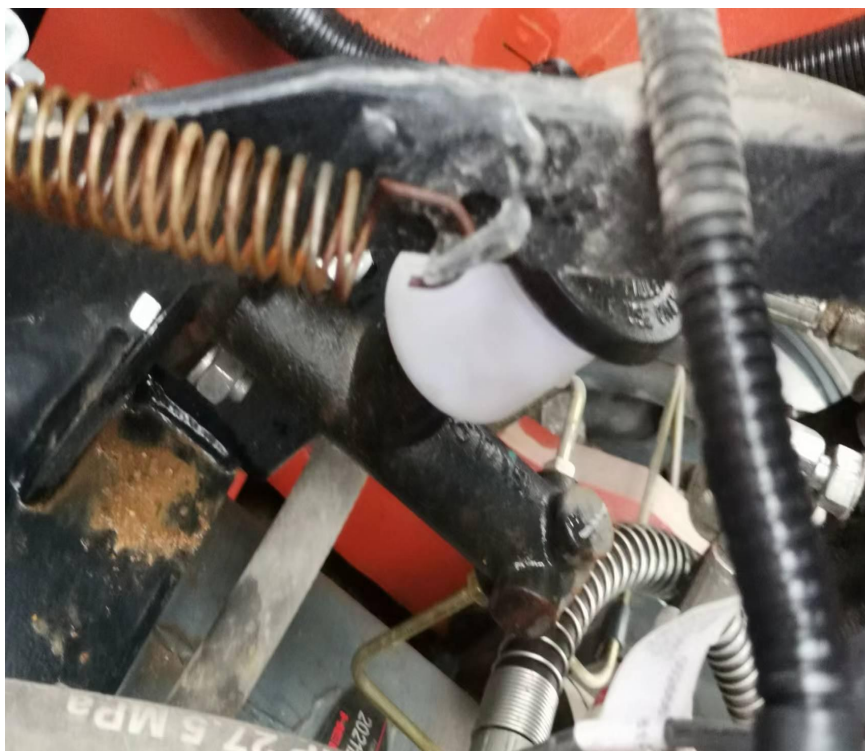
叉车制动液盒及管路无泄漏
