# 浏阳市大众烟花有限公司海霸生产区“3·27” 爆炸事故调查报告

2023年3月27日13时06分左右，浏阳市中和镇江河村境内的浏阳市大众烟花有限公司海霸生产区发生一起爆炸事故，造成2人死亡（1人当场死亡、1人经送医抢救无效死亡）、1人受伤，直接经济损失305.7万元（伤者医疗费用、事故罚款除外）。

经调查认定，浏阳市大众烟花有限公司海霸生产区“3·27”爆炸事故是一起一般生产安全责任事故。

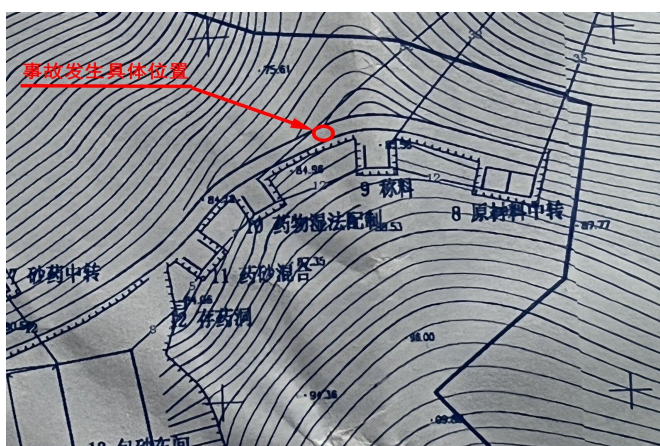
事故发生具体位置

事故现场位于大众烟花公司海霸生产区东侧砂炮线 9 号称料工房（1.3 级，定员 1 人）、10 号药物湿法配制工房（1.1<sup>-1</sup> 级，定员 1 人）走廊通道水泥路面中间处。9 号称料工房、10 号药物湿法配制工房坐南朝北，工房前有东西走向的水泥路面走廊通道，走廊通道上方有风雨棚（路棚），9 号称料工房左前方、10 号药物湿法配制工房右前方之间的走廊通道水泥路面中间有一处长 6

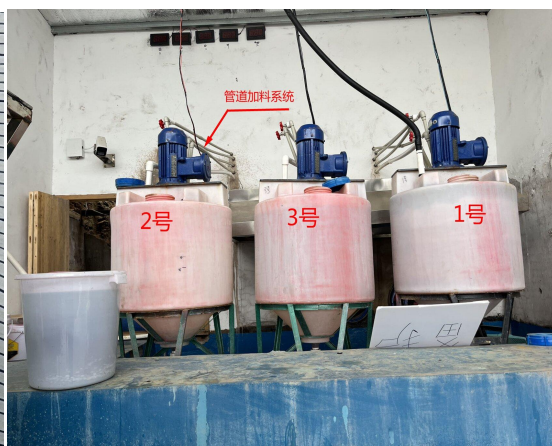
据调查询问、现场查看及回看视频监控影像：大众烟花公司海霸生产区新型砂炮线自 2022 年 9 月上旬至 2023 年 1 月中旬进行试生产，春节期间停产。从 2023 年 3 月 12 日开始，该砂炮线主要由杨伦伟组织进行机械维护、设备调试、药物优化、试制样品和卫生清理等复工复产前期准备工作，期间对 10 号药物湿法配制工房内的 3 个药物化合反应桶加装管道加料系统；3 月 22 日在 1 号、3 号反应桶内混合一批药物，分别取出部分药物调配后制作了一批样品，试样测验反馈药物非常敏感，剩余药物暂留存在桶内，并用黑色塑料袋包裹反应桶；3 月 23 日、24 日分两次取出 3 号反应桶内剩余药物调配制作样品，该桶内药物全部用完；1 号反应桶内剩余药物一直留存未用。

10 号工房反应装置

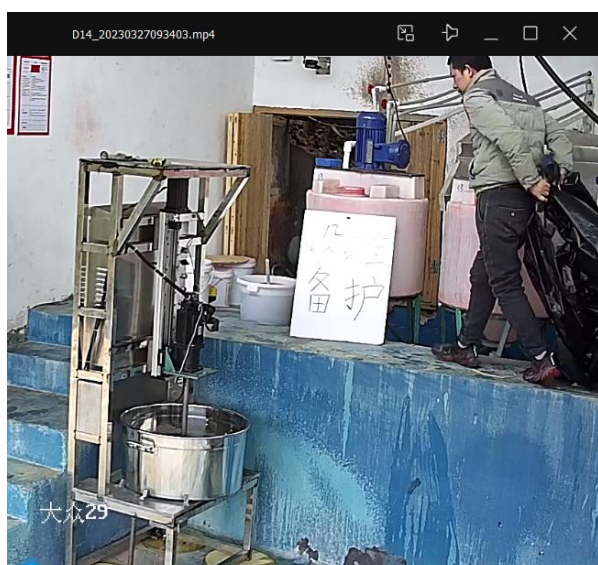
10 时 17 分许，杨伦伟取下 10 号药物湿法配制工房内 1 号反应桶外包裹的黑色塑料袋，从工房外搬来一个不锈钢桶放在 1 号反应桶下面，余初民打开 1 号反应桶下面的阀门将桶内留存药物放入不锈钢桶内；

杨伦伟取下 1 号反应桶黑色塑料袋

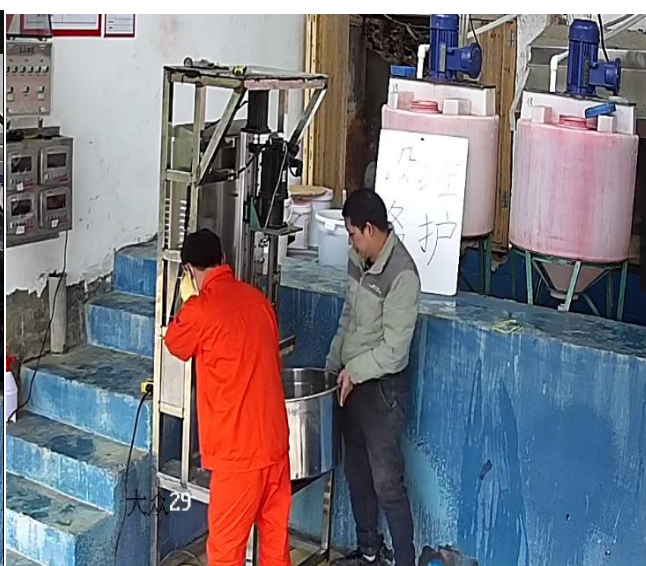
10 时 42 分许，杨伦伟和余初民将不锈钢桶（内装有从 1 号反应桶内放出的黄白色软浆糊状药物）抬放至 10 号药物湿法配制工房门口处的抽滤机平台上，余初民启动抽滤机搅拌连杆伸入桶内搅拌药物，后用木梳状刷子和手持电动搅拌器进行搅匀；

杨伦伟和余初民将 1 号桶放出的药物抬到抽滤机上

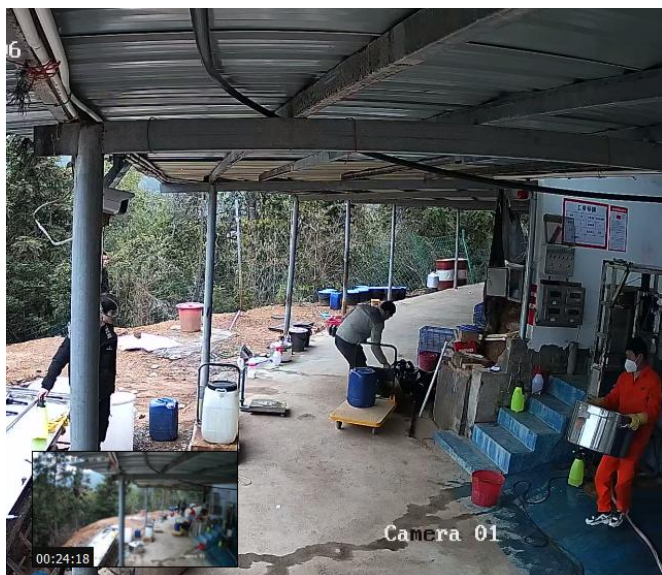
12 时 35 分许，余初民将抽滤机平台上的不锈钢桶（桶内有搅匀后的药物）搬放至 9 号称料间前走廊通道的水泥地面中间，杨伦伟拿来一个白色塑料桶，余初民用勺子将不锈钢桶内的软浆糊状药物舀放至白色塑料桶内；

余初民将抽滤机上的药物搬运到走廊通道路面

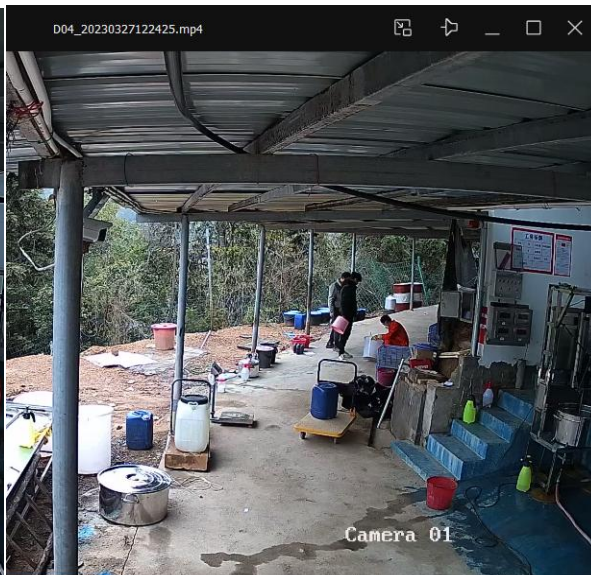
余初民将药物舀放到白色塑料桶内

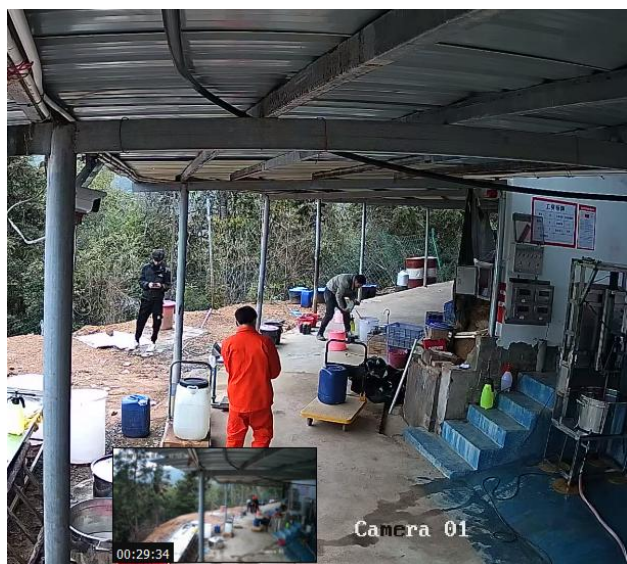
12 时 47 分许，杨伦伟将事先准备在走廊通道上用塑料瓶盛装的白色粉末和黑色溶液等物质加入白色塑料桶内，之后坐在塑料小凳子上，左手持白色 PVC 管子，右手持电动搅拌器对桶内药物进行搅拌和匀，并不时用酒精壶向桶内壁喷洒酒精；

杨伦伟向桶内加入金属钛粉末等物质

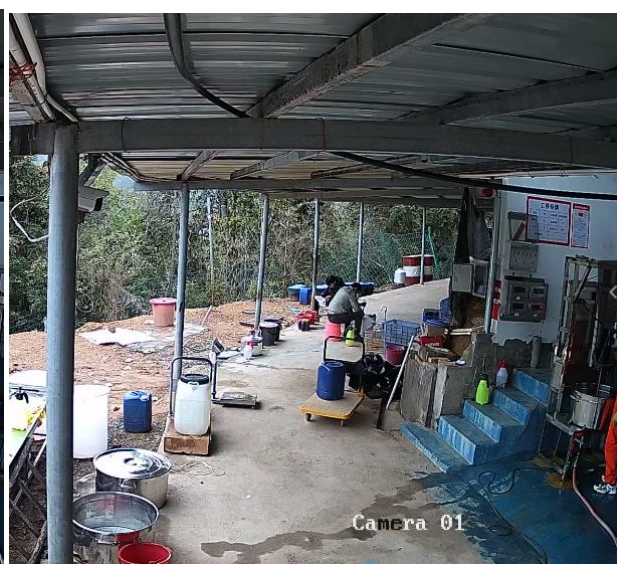
杨伦伟坐着用手持电动搅拌器搅拌桶内药物

大众烟花公司海霸生产区新型砂炮线技术负责人杨伦伟组织余初民、吴志强两名员工在 9 号称料工房至 10 号药物湿法配制工房走廊通道水泥路面处，将已化合形成的软浆糊状药物（叠氮胍铜化合物）舀放至白色塑料桶内，在加入酒精和有关辅助物质后，杨伦伟左手持白色 PVC 管子，右手用手持电动搅拌器对桶内药物进行搅拌和匀，并不时用酒精壶向桶内壁喷洒酒精；化合配制的药物敏感度高，且酒精挥发快，粘附在塑料桶内壁上的药

物干燥结垢，手持电动搅拌器杆与塑料桶内壁已干燥的药物摩擦起火引发桶内药物爆炸，导致杨伦伟当场死亡，吴志强重伤送医救治无效后死亡，余初民受伤（经全力救治生命体征平稳）。

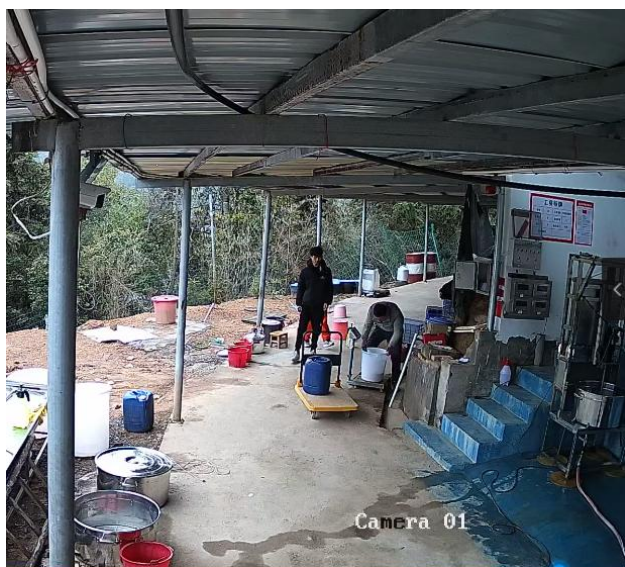
13 时 03 分许，杨伦伟将搅匀后的药物连同白色塑料桶一起搬到旁边的电子秤上称重后又搬回原处，余初民将一个黄色镂空塑料筐（上面有小型液体定量分装机）摆放在杨伦伟的右侧，并将小型液体定量分装机的电源线插好；

杨伦伟将药物搬运到电子秤上称重

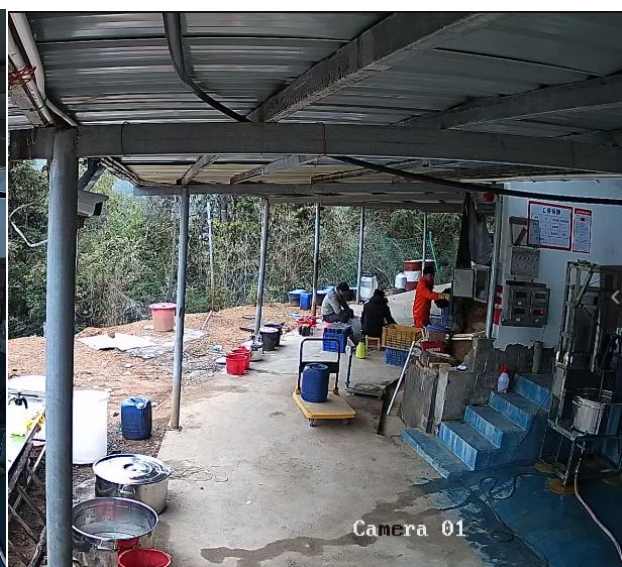
13 时 05 分许，杨伦伟坐着继续用手持电动搅拌器搅拌白色塑料桶内的药物；吴志强搬木质小板凳坐在杨伦伟右侧，用酒精壶向小型液体定量分装机的进液软管内喷入酒精；余初民将一筐黑色塑料瓶子摆放在吴志强左后侧，自己搬一个塑料小凳子坐在

吴志强右侧，并在自己的右侧摆放一个蓝色镂空塑料筐和里面装有瓶盖的红色塑料桶，整理了旁边的软管；3人准备对搅拌和匀的药物用小型液体定量分装机进行分装（装瓶）作业；

3人准备对搅拌后的药物进行分装（装瓶）作业

4. 现场安全管理不到位。未有效督促从业人员严格执行本单位安全生产规章制度和安全操作规程<sup>[7]</sup>，擅自改变作业流程<sup>[8]</sup>，违规在走廊通道路面调试配制药物；未有效管控超定员违规作业，企业技术负责人组织 2 名非涉药岗位人员（共 3 人），在新型砂炮线 9 号称料间（1.3 级，定员 1 人）与 10 号药物湿法配制工房（1.1<sup>-1</sup> 级，定员 1 人）之间的走廊通道路面处违规作业<sup>[9]</sup>。

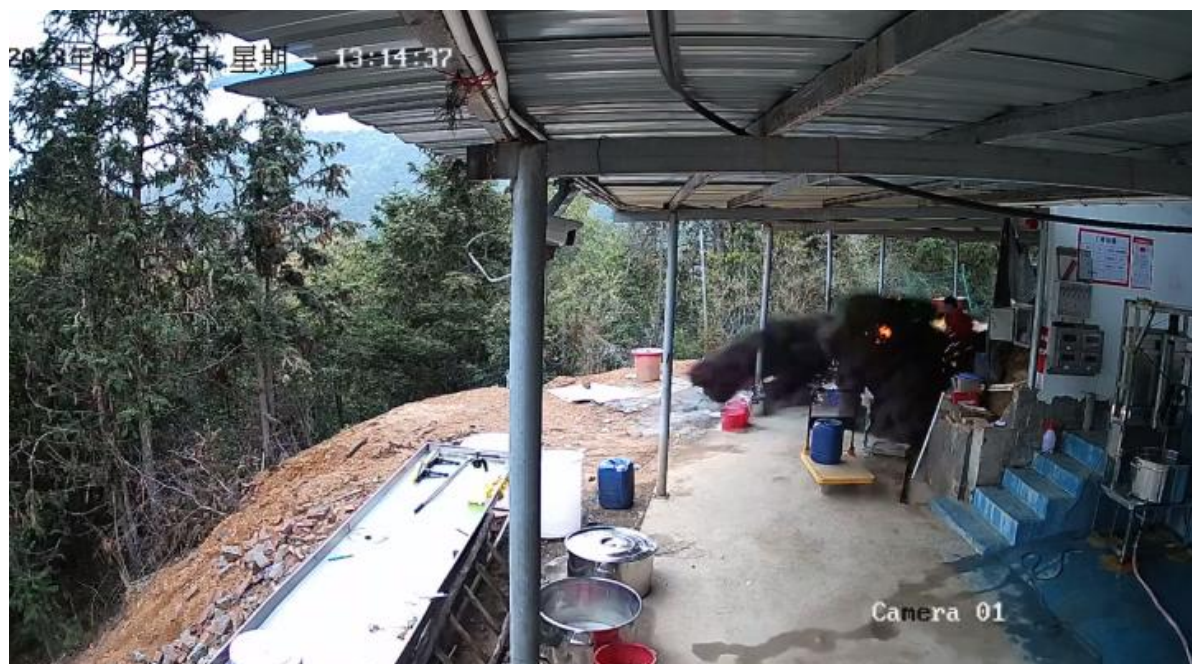
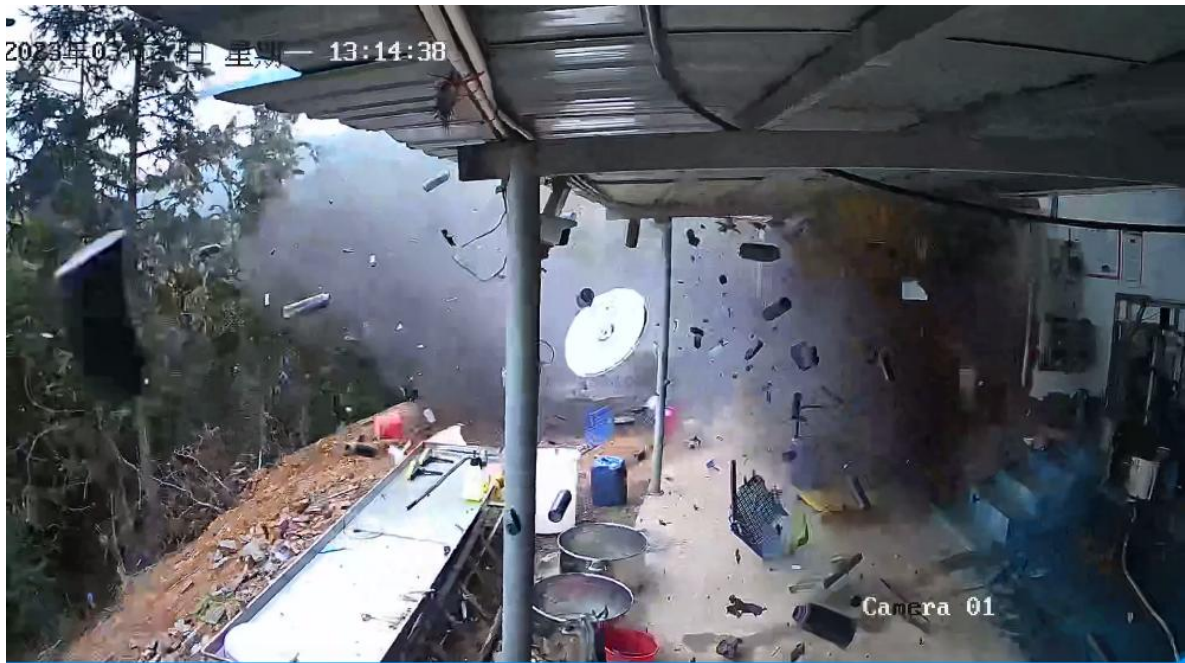
13 时 06 分许，杨伦伟用左手抹拭白色塑料桶内壁的同时，右手继续用手持电动搅拌器搅拌药物；余初民左手持软管起身转向右侧，用右手打开旁边铁柱子上的阀门开关，再转身站立面向杨伦伟时，随即发生爆炸。

爆炸发生瞬间

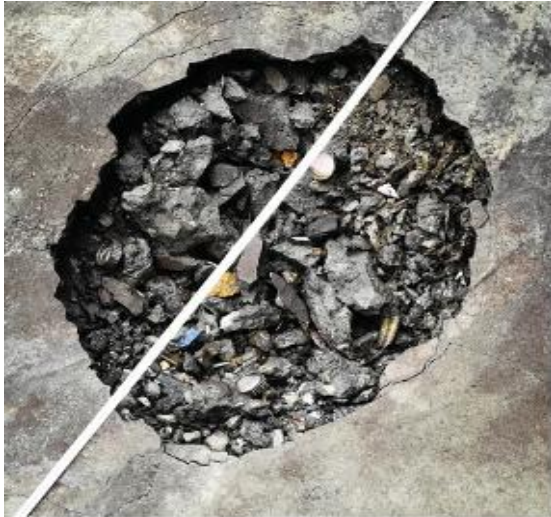
0cm、宽 50cm、深 20cm 的椭圆形炸坑，炸坑内有塑料桶盖残骸和塑料瓶盖，炸坑正上方的路棚彩钢瓦被掀翻，9 号称料工房、10 号药物湿法配制工房内的设备未见损害。

走廊通道路面椭圆形炸坑

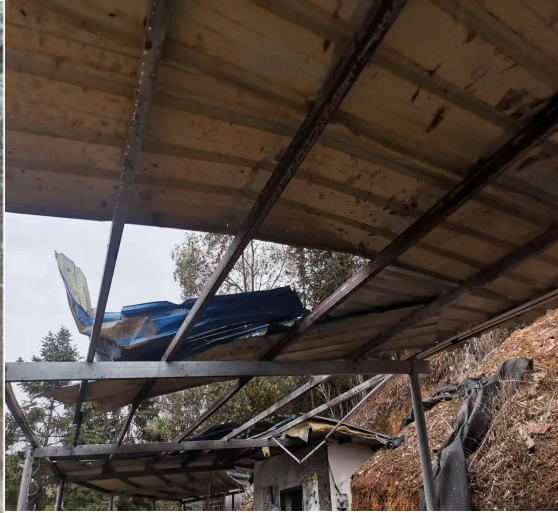
炸坑正上方的路棚彩钢瓦被掀翻
