浏阳市鑫安采石场“10·13”事故 调查报告

浏阳市人民政府

浏阳市鑫安采石场“10·13”事故调查组

2023年12月

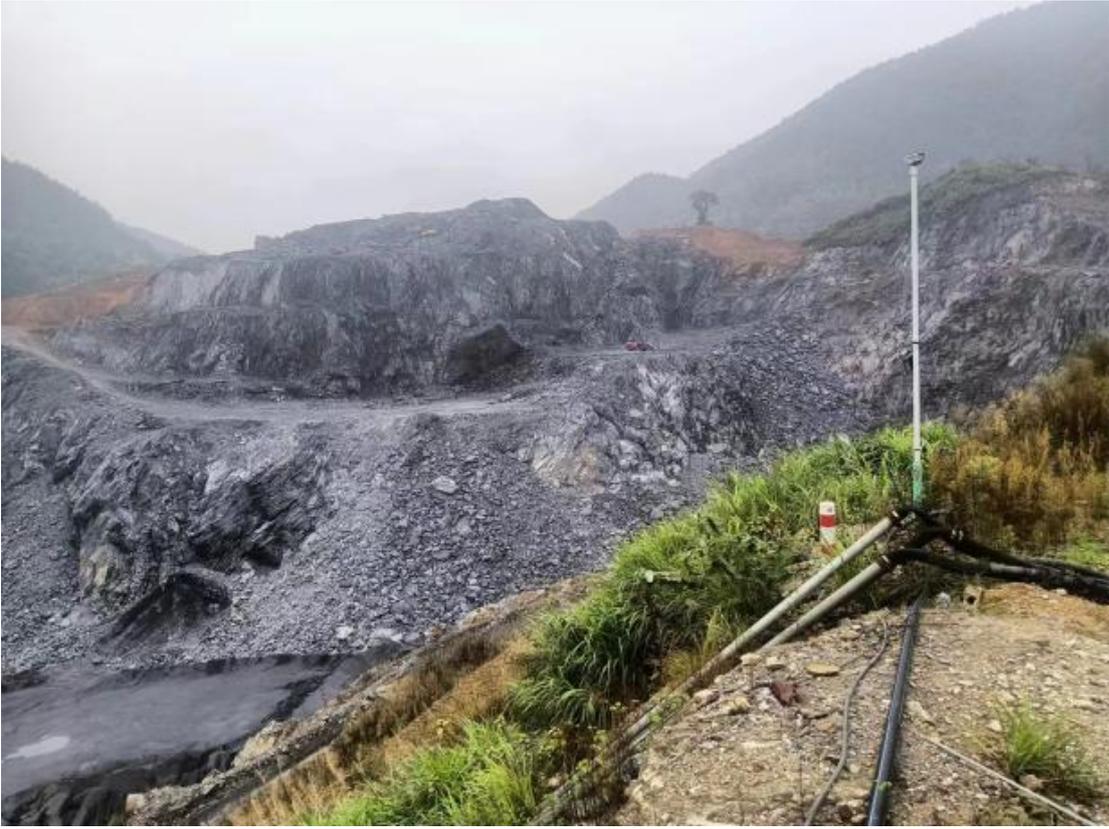
图 1 矿山全貌图

事故地点位于鑫安采石场矿区东北部（图 1），北面为开采形成的边坡，南面为露天老采坑，处于+254m 平台东北部区域，+254m 平台以上边坡高度约 30m，边坡坡面角约 90°，形成了“一面墙”的高、陡边坡。设计开采台阶高度为 12m，现场局部台阶高度超过 30m；设计工作台阶边坡角为 75°，现场工作边坡角过陡，局部超过 80°^[1]；边坡上浮石未及时清理。

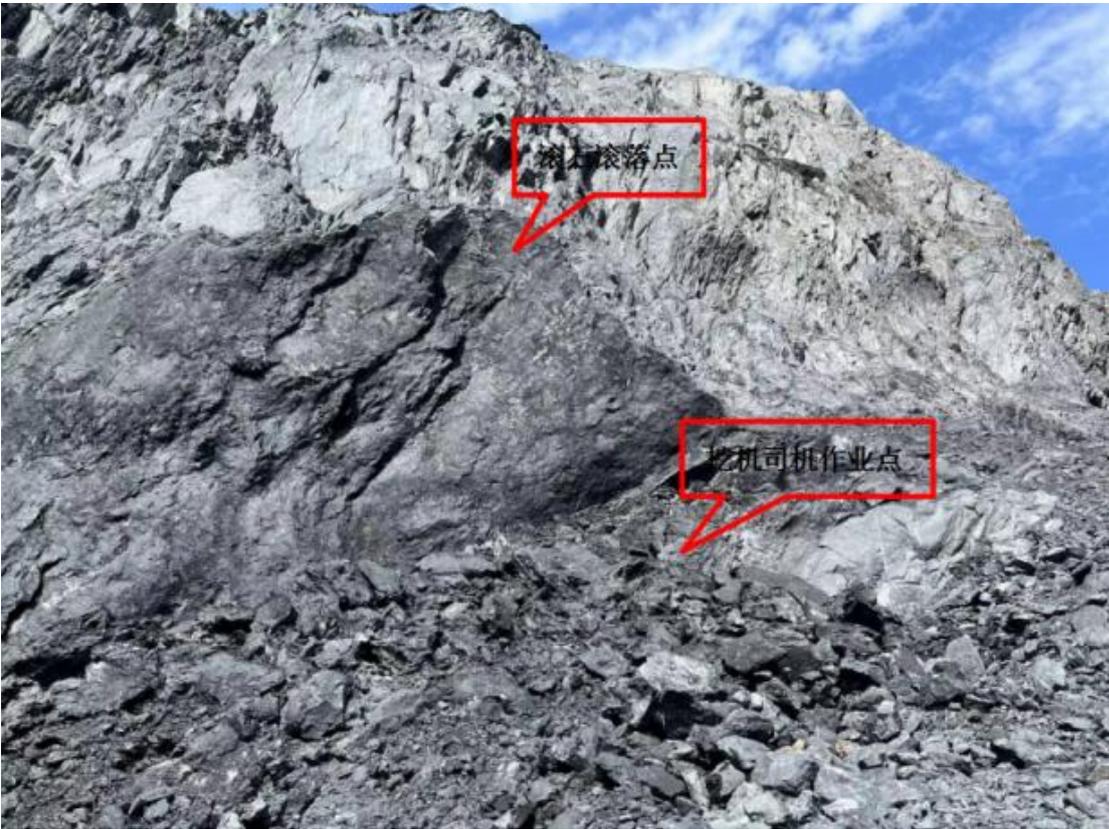
图 2 事故发生位置

现场揭露的坡体主要由白云质灰岩、泥质灰岩组成，主要为结晶灰岩型、白云质灰岩型为主，少量为泥质灰岩型。具泥晶结构、生物屑泥晶结构、亮晶内碎屑结构。矿石以块状结构为主，局部见条带状及缝合线构造，岩石坚硬。沿裂隙充填有少量方解石细脉。边坡体裂隙发育，岩体破碎，切坡后易出现不稳定的临空面（图 2）。

邓浮飘在采矿区+254m作业平台铲装作业时，违章冒险作业，掏空台阶边坡（岩壁）下部，导致边坡（岩壁）上部形成伞檐体，其在处理边坡（岩壁）顶部浮石时，边坡（岩壁）顶部大片伞檐浮石突然崩落、倒盖、砸压挖掘机驾驶室，导致邓浮飘自身死亡

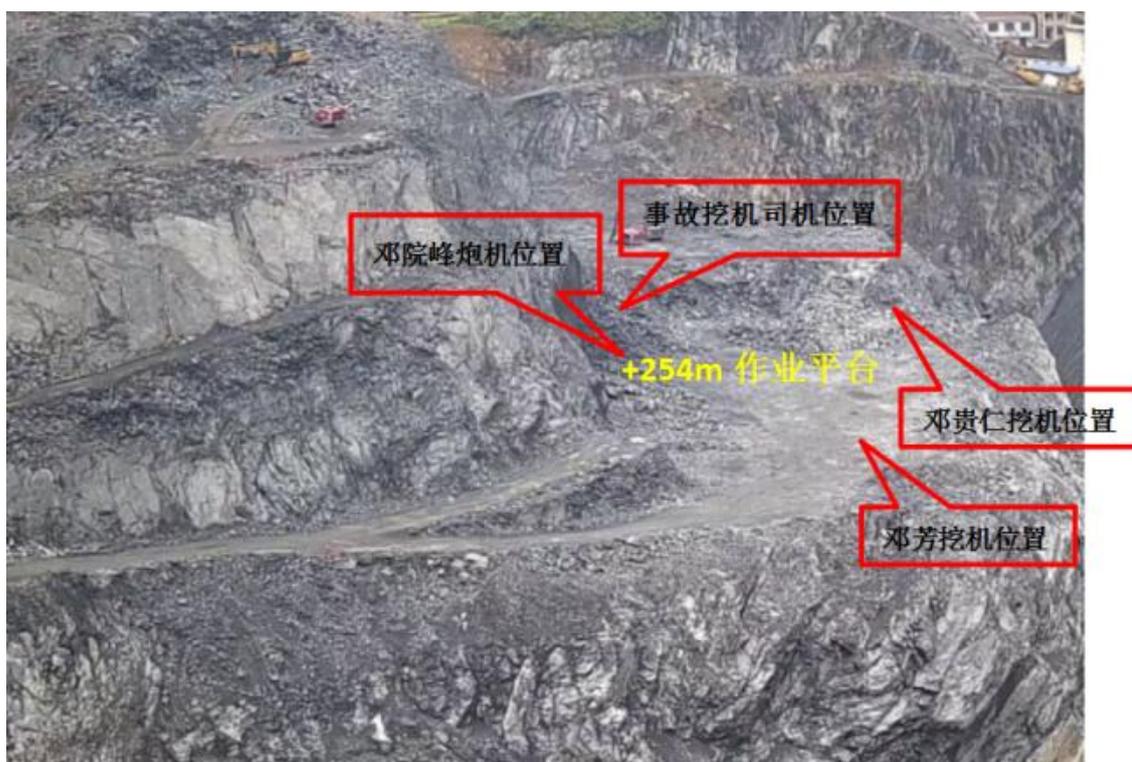
图3 设备作业点分布

通过对涉事单位相关人员询问了解，2023 年 10 月 13 日，邓芳、邓浮飘、邓贵仁等 3 人负责在+254m 平台进行铲装作业，6 时 15 分许，挖机司机进场在+254 平台开始装载作业，邓芳在+254m 平台进口靠外侧处进行作业，邓浮飘在+254m 平台东边作业，邓贵仁在靠邓浮飘的外侧进行装载作业，三台挖机同时作业，挖机之间的间距只有 10~20m^[2]（图 3）。工作至 10 时 28 分许，邓浮飘挖机出事（图 4）。

[2] 《金属非金属矿山安全规程》第 5.2.3.5 条：多台铲装设备在同一平台上作业时，铲装设备间距应符合下列规定：汽车运输：不小于设备最大工作半径的 3 倍，且不小于 50m；

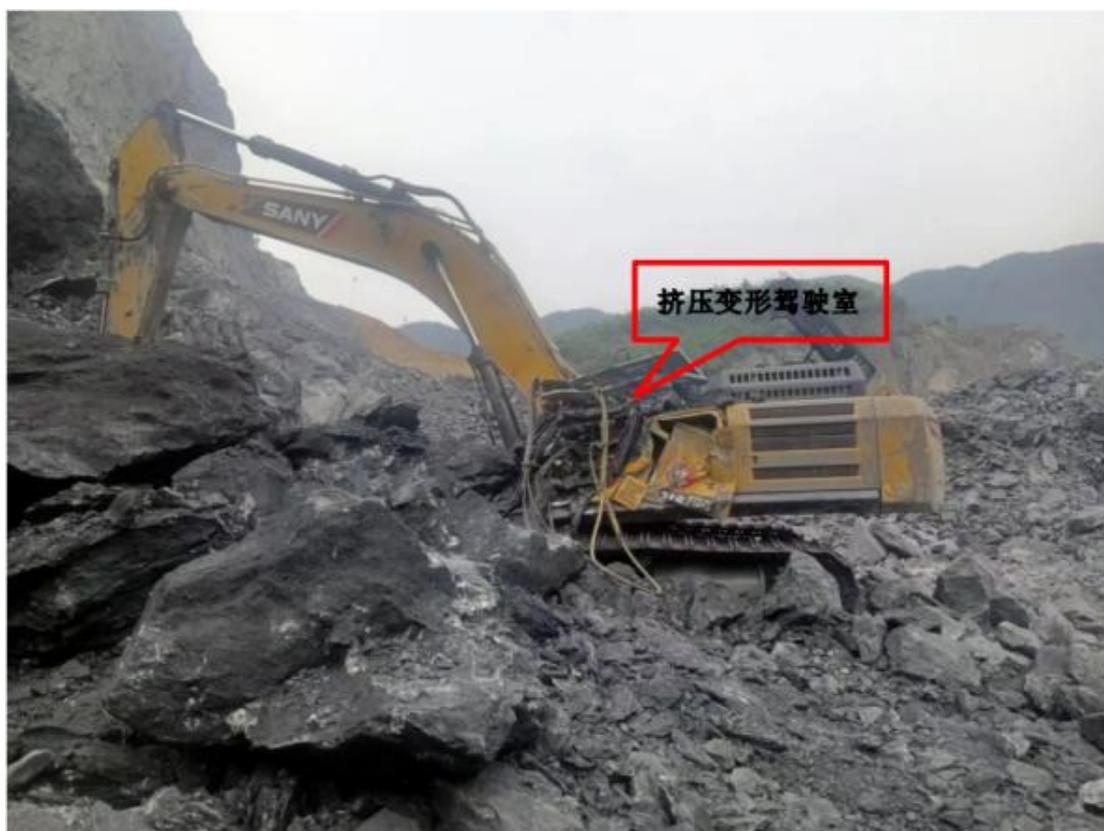
图4 出事挖掘机

10 时 28 分许，邓浮飘驾驶挖掘机在 +254m 作业平台靠近山体内侧进行铲装，邓贵仁在平台离邓浮飘十几米的外侧进行铲装，邓芳在平台进口处靠外侧的坪里清理石头，邓院峰驾驶炮机在邓浮飘操作的挖掘机旁边约 5-6 米位置进行破碎作业。当时，邓浮飘驾驶挖掘机面向山体台阶边坡（岩壁），操作挖掘机将台阶边坡（岩壁）下部放炮后松散的矿石铲装完毕，导致台阶边坡下部被掏空，而上部形成伞檐体；期间，邓浮飘发现台阶边坡（岩壁）上约 5—6 米高处有一块凸起的浮石，其操作挖掘机想使用铲斗斗齿挑除浮石，伸出铲斗挑了一下浮石后，台阶边坡（岩壁）上整块石头突然崩落、倒盖（整块石头长约 5—6 米长、高约 8—9 米，厚薄不一，厚的约有 1 米，薄的几十厘米），直接砸向挖掘机铲斗，随即砸压到挖掘机驾驶室上面，现场瞬间尘土飞扬。

10 时 29 分许，在平台进口处靠外侧作业的挖掘机司机邓芳听到对讲机喊话后，立即停止挖掘作业跑到出事位置，发现邓浮飘的挖掘机驾驶室严重变形，顶篷下塌，邓浮飘被挤压在驾驶室内，左腿位置压了一块石头，右腿可稍微移动，右手通过驾驶室顶篷缺口伸在外边。
