# 浙江易道景观工程有限公司“5·25”物体打击 事故调查报告

2022年5月25日，由北京城建北方集团有限公司施工的合肥市蜀山区创业大道山湖云筑项目工地墙体倒塌，砸中2名作业人员，造成2人死亡。

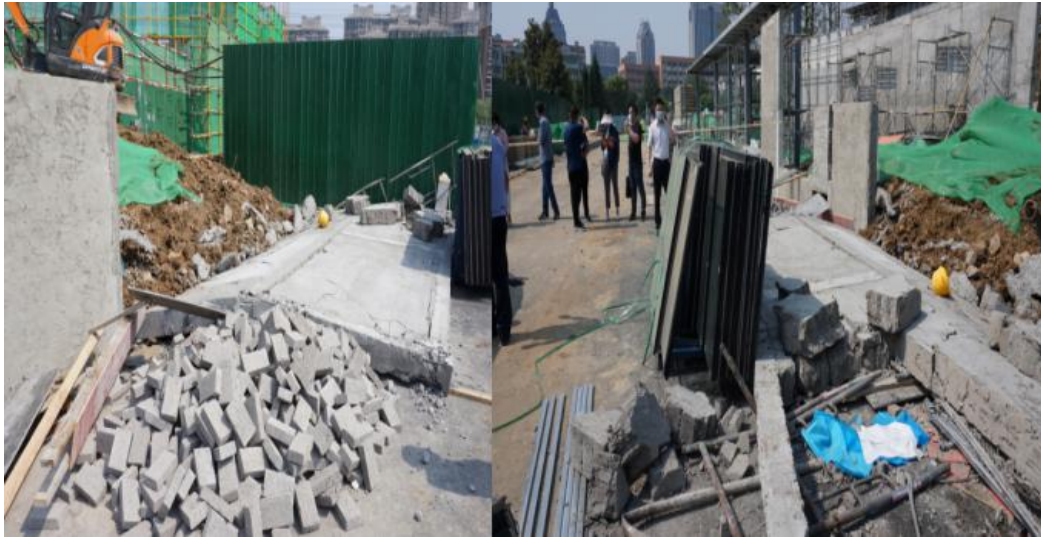
图 3. 事故现场概貌图

事故现场位于示范区景观工程售楼处的北侧景观墙，北侧景观墙长约 8 米、高约 4 米，墙体从根基处断裂、倒塌在地面上，墙体中间部位横向裂开，倒塌的景观墙局部碎裂成块状，墙体下面有大量金属脚手架部件，已全部损坏变形。

事故景观墙未按图纸及规范施工<sup>①</sup>，砼构造柱成型质量较差<sup>②</sup>，且部分砼构造柱未与预埋钢板焊接<sup>③</sup>，2名作业人员在拆除景观墙旁边的脚手架时，景观墙失稳倒塌砸中2人造成其死亡是事故发生的直接原因。

①《GB 50300-2013 建筑工程施工质量验收统一标准》3.0.7 建筑工程施工质量验收合格应符合下列规定：①符合工程勘察、设计文件的要求。原景观墙图纸设计为“下部砼挡土墙+上部砖砌墙体”，现场实际做法为“下部（垫层+地梁）+砖砌墙体”。

②《GB 50204-2015 混凝土结构工程施工质量验收规范》中混凝土施工主控项目第7.4.1条“混凝土的强度等级必须符合设计要求”。经检测单位现场取芯检测，构造柱砼实际抗压强度分别为14.3/14.3/16.0/16.3MPa，已砌筑墙砌体砂浆强度为4.3MPa（详见检测报告），龄期10天，未达到图纸及规范要求强度。

③《GB50003-2011 砌体结构设计规范》中10.2.5.4条：构造柱可不单独设置基础，但应深入室外地面下500mm，或与埋深小于500mm的基础圈梁相连，事故现场部分砼构造柱未与预埋凸板焊接。

（一）浙江易道公司，要深刻吸取事故教训，举一反三，严格落实安全生产主体责任；严格遵守有关安全生产法律法规、条例、规范标准、细则办法等规定；认真履行专业分包合同约定的内容，项目经理要在岗履职，履职尽责，对园林景观项目工程要依据工程设计图纸和施工技术标准施工；加强从业人员安全生产教育培训，掌握本岗位的安全操作技能，未经安全生产教育和培训合格的从业人员，不得上岗作业；工程施工前，工程项目安管及技术人员应当向从业人员进行安全技术交底并签字确认，使从业人员真正掌握作业知识，规范作业，防范事故的再次发生。

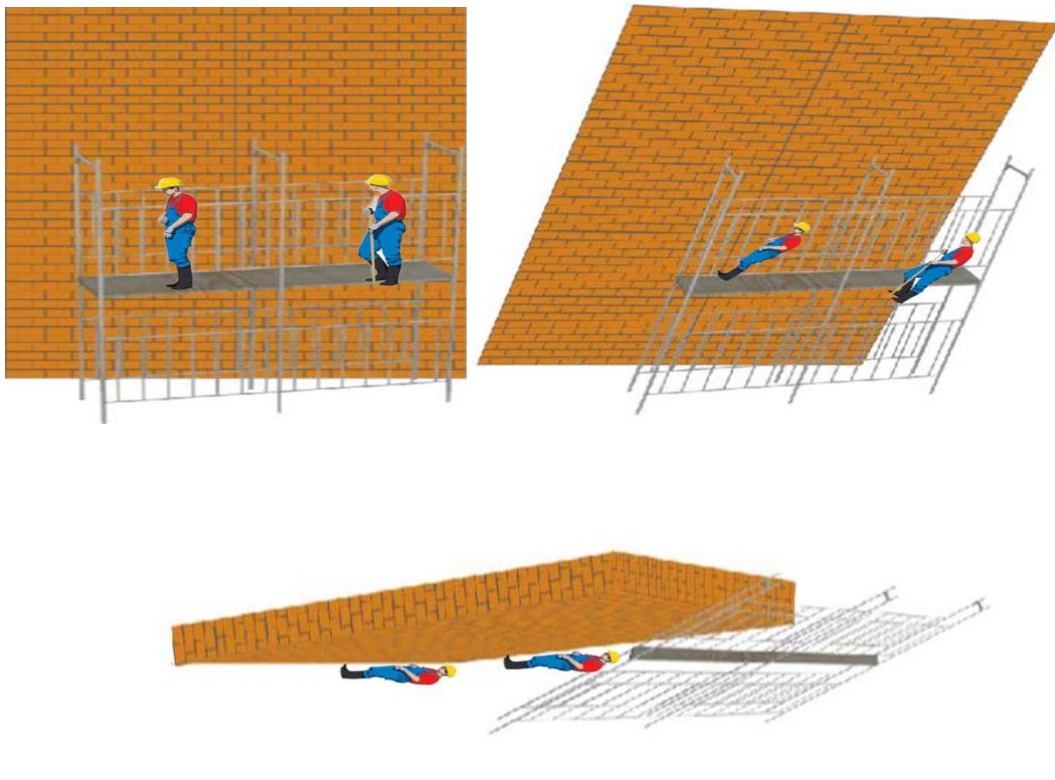
图 4. 事故示意图

2022年5月19日，北京城建公司葛\*\*作业班组人员按照浙江易道公司现场负责人张\*\*制定的工作计划，已经将示范区售楼部北侧景观墙砌筑长约8米，高约2米，后又加高至约4米。5月25日上午7时左右，葛\*\*、左\*\*、徐\*\*等8名作业人员继续到示范区从事施工作业，张\*\*在现场安排左\*\*、徐\*\*将北侧景观

墙旁边的脚手架拆除，2人在拆除脚手架过程中，景观墙突然倾覆砸中2人。
