# 浙江武义伟嘉利工贸有限公司“4·17” 重大火灾事故调查报告

浙江省人民政府事故调查组

2023 年 7 月

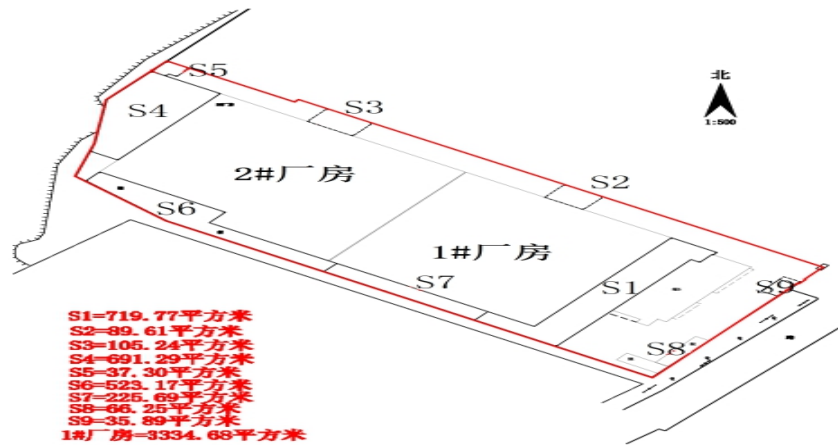
图三：违法建筑示意图

**4.违法搭建情况。**伟嘉利公司厂区内共有 9 处违法建筑（见现场勘测图 S1-S9），违法建筑总面积为 2494.21 平方米。其中 1#、2#厂房四周消防通道上共有 7 处（S1-S7），S1-S6 共 6 处为 2023 年 1 月 2#厂房竣工验收后逐步搭建，S7 为 2022 年 7 月 1#厂房建成后搭建。

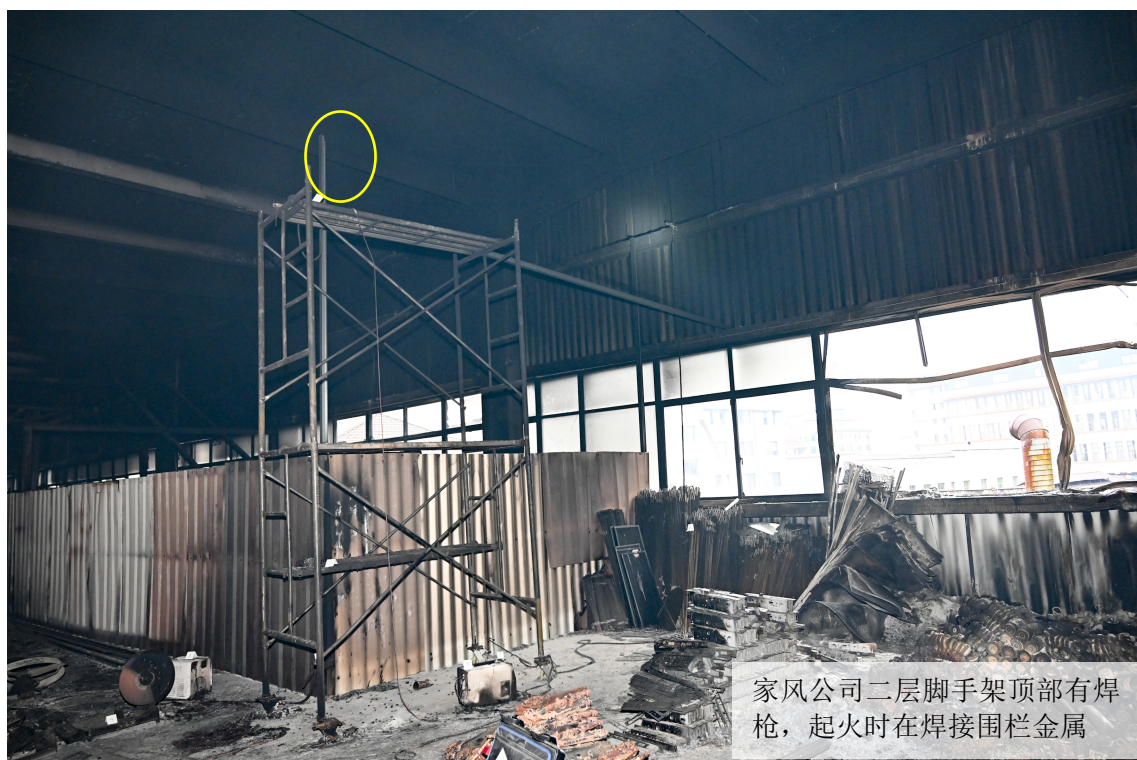
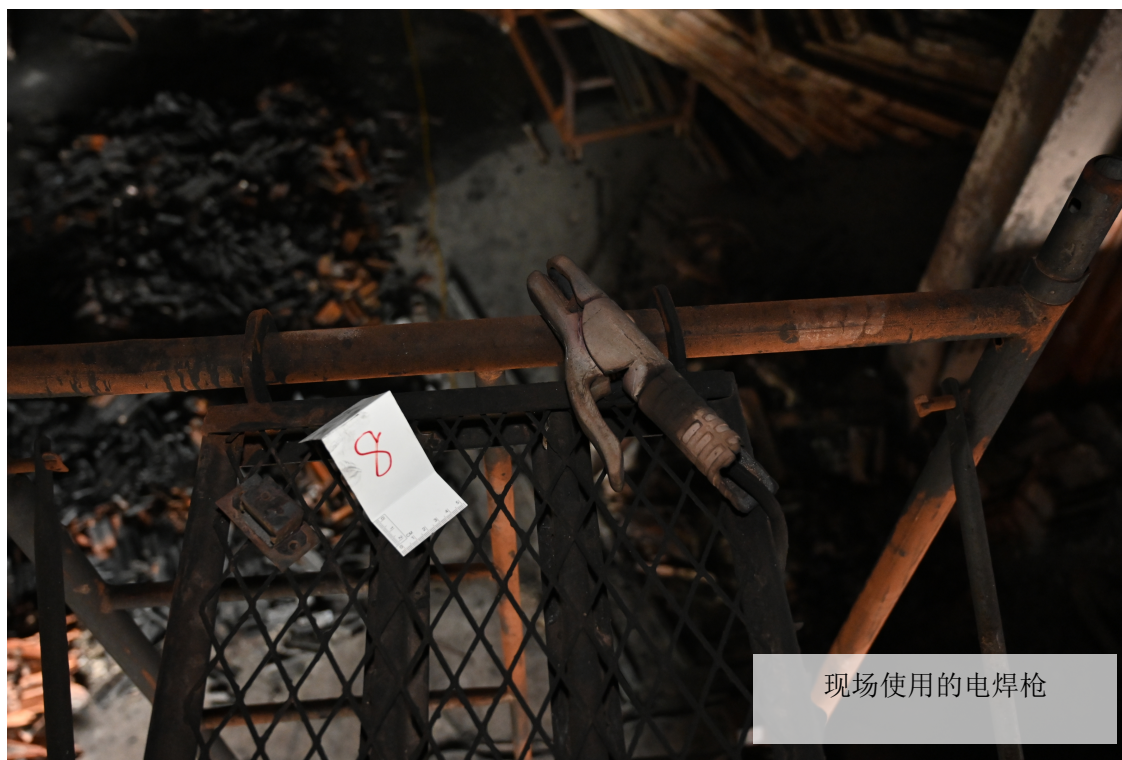
图四：家风公司二楼电焊作业现场

2023年4月17日14时1分许，家风公司雇佣的电焊工在二层违章电焊作业产生的高温焊渣掉落到一层，引燃放置在拉丝漆喷漆台旁使用过的拉丝调制漆引发火灾。

**2.家风公司。（1）违法组织电焊作业。**雇佣未取得特种作业操作证的人员开展电焊作业<sup>[12]</sup>，作业前未履行动火审批手续<sup>[13]</sup>，未辨识焊渣飞溅掉落可能引燃油漆、稀释剂的风险，未规范清理易燃物品<sup>[14]</sup>。作业过程中未安排专门人员进行现场安全

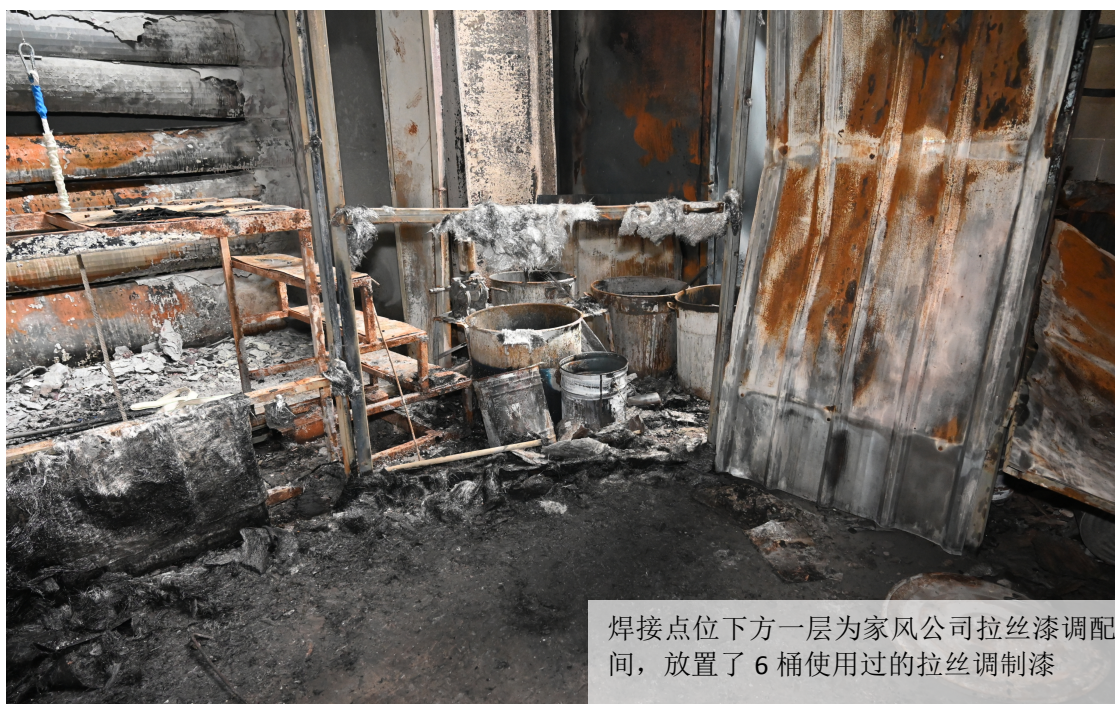
图六：家风公司电焊作业下方一楼拉丝漆调配间

管理<sup>[15]</sup>。（2）**违规储存、使用易燃易爆危险化学品**。稀释剂等易燃危险化学品未按规定存放在专门场所<sup>[16]</sup>，在调漆间超量存放<sup>[17]</sup>。调漆间设置不符合建筑设计规范，无防爆、防燃措施<sup>[18]</sup>。

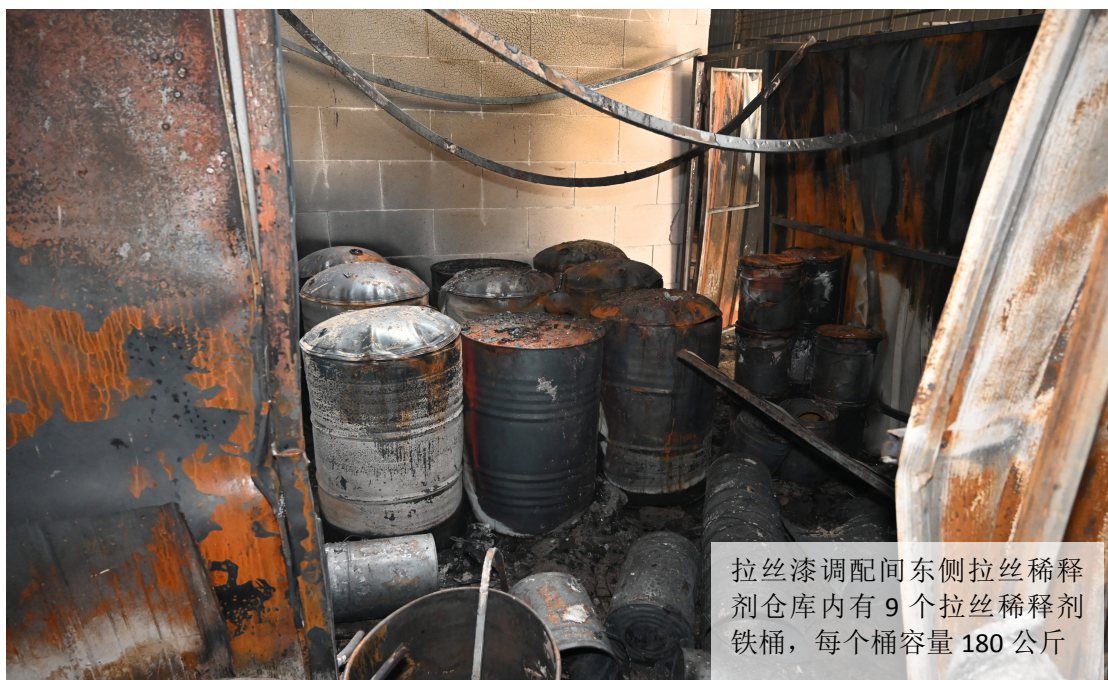
图七：家风公司一楼拉丝稀释剂仓库

一是起火物质燃烧猛烈，起火后先后引燃了使用过的6桶拉丝调制漆、可燃的玻璃纤维瓦以及存放在拉丝稀释剂仓库的0.9吨以上桶装拉丝稀释剂与油漆，起火后猛烈燃烧，产生大量一氧化碳、甲醛等有毒有害的浓烟。二是“烟囱效应”烟气扩散快，一层起火处与二层有生产流水线连通，形成高度达15米的垂直立体空间；厂房南北两侧的两台货梯未设置电梯层门及实体墙电梯围护结构；南北两侧疏散楼梯未封闭；一层起火后，高温有毒烟气直接通过生产流水线连通处、电梯井和疏散楼梯等处快速蔓延扩散至二层三层。
