## 海南省琼南广播电视中心发射台田头岭微波站“9·13”事故调查报告

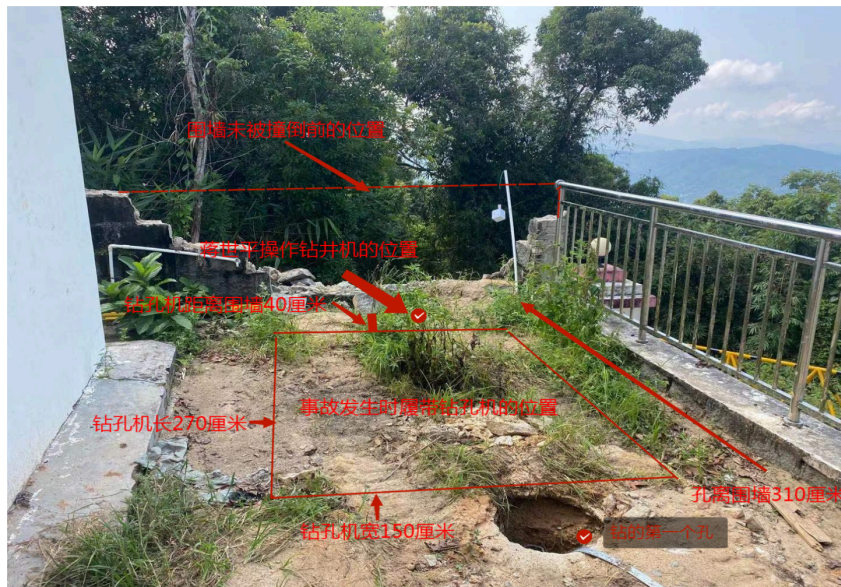
事故现场位于田头岭微波站发电机房旁，施工场地狭窄，履带式钻孔机长270厘米、宽150厘米，第一个钻孔位置距离围墙310厘米，钻孔机距离围墙40厘米，蒋世平站在钻孔机与围墙之间操作（如图）。

2022年9月13日18时30分左右，齐某某、罗某某和蒋某某完成田头岭微波站第一个钻孔之后，蒋某某将履带式钻孔机移动至第二个钻孔位置时，因操作履带式钻孔机挂错档位，将前进挡错挂成倒挡，履带式钻孔机后退，蒋某某被顶到围墙上，并将围墙撞倒，导致蒋某某受伤。

**蒋某某**，安全意识不强，无佩戴安全帽等劳动防护用品，施工过程中操作失误造成履带式钻机挂错档位，履带式钻机后退将蒋世平顶到围墙上，并将围墙撞倒，造成其受伤导致死亡。
