# 涿鹿县吉庆矿业有限责任公司

## “4·11”一般冒顶片帮事故调查报告

2022年4月11日07时许，涿鹿县吉庆矿业有限责任公司（铁矿）在1060m中段3号矿块采准工程作业工作面发生一起冒顶片帮事故，造成2人死亡，直接经济损失约275万元。

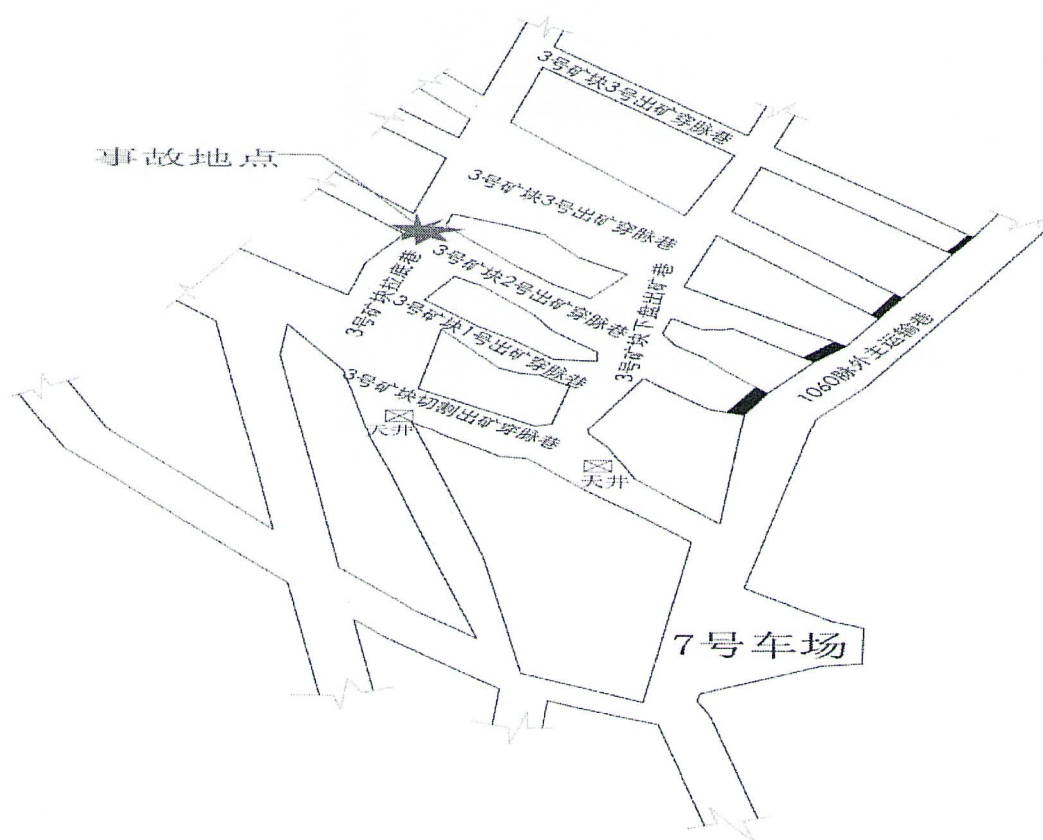
图2 事故地点示意图

2022年4月11日06时20分，凿岩班林某马、白某治、施某森、李某楼4人下井，到3号矿块做采工准工程。4人分成两组：林某马、白某治一组，施某森、李某楼一组，两个小组作业地点相距约20米。林某马、白某治在第二至第三个出矿进路之间做拉底巷凿岩工作，2人到达工作面后，先对工作面进行撬毛排险作业。7时许，2人在处理顶板浮石时，被顶板冒落的浮石砸中。（图2）

事故地点位于7号车场附近3号矿块2、3号出矿进路之间的拉底作业工作面。凿岩工站在宽约4米的碴堆斜坡上进行排险撬毛作业，作业场所狭窄，避险空间不足。

从事故现场分析，当班作业人员林某马、白某治2人同时被一块长宽约1米，厚约0.5米的石块砸中，不排除1人撬不动浮石时，2人同时进行撬毛的可能性。经询问第一时间到现场救援的施某森和李某楼，手持照明灯在渣堆附近照向冒顶处，现场遗存两根撬棍，确定2人同时进行撬毛作业，无人监撬<sup>①</sup>，同时撬浮石时未站在安全地点作业<sup>②</sup>，当浮石检撬困难时未采取其它有效安全措施，而是心存侥幸违章操作。

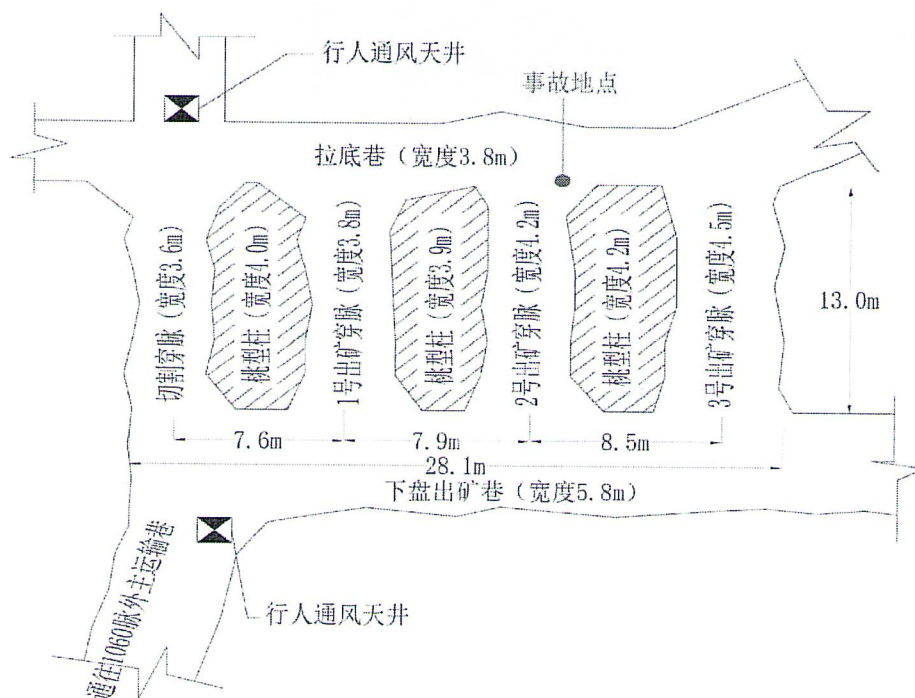
图3 3号矿块采准工程局部平面布置图

经现场草测，3号矿块井巷工程实际参数：切割穿脉宽度3.6m；1号出矿穿脉宽度3.8m；2号出矿穿脉宽度4.2m；3号出矿穿脉宽度4.5m；3个“桃型柱”宽度分别为4.0m、3.9m

和4.2m；拉底巷宽度3.8m；下盘出矿巷宽度5.8m；穿脉巷实际长度均在13m左右。上述参数符合设计要求。（见图3）

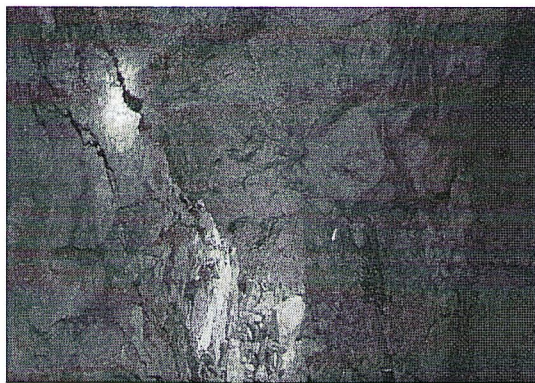
但，现场矿、岩破碎，节理、裂隙发育的地段没有采取支护、加固的安全措施。（图4、图5）

图4 岩石破碎、节理发育

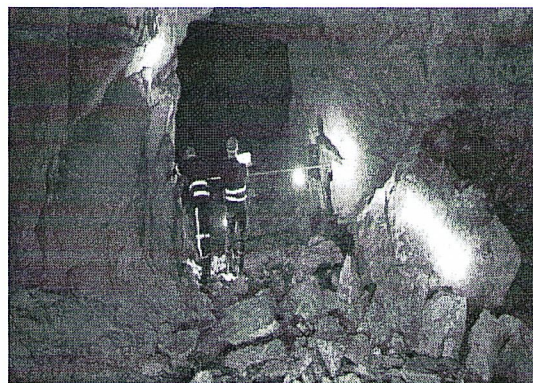
图5 2号进路入口处冒落的矿、岩

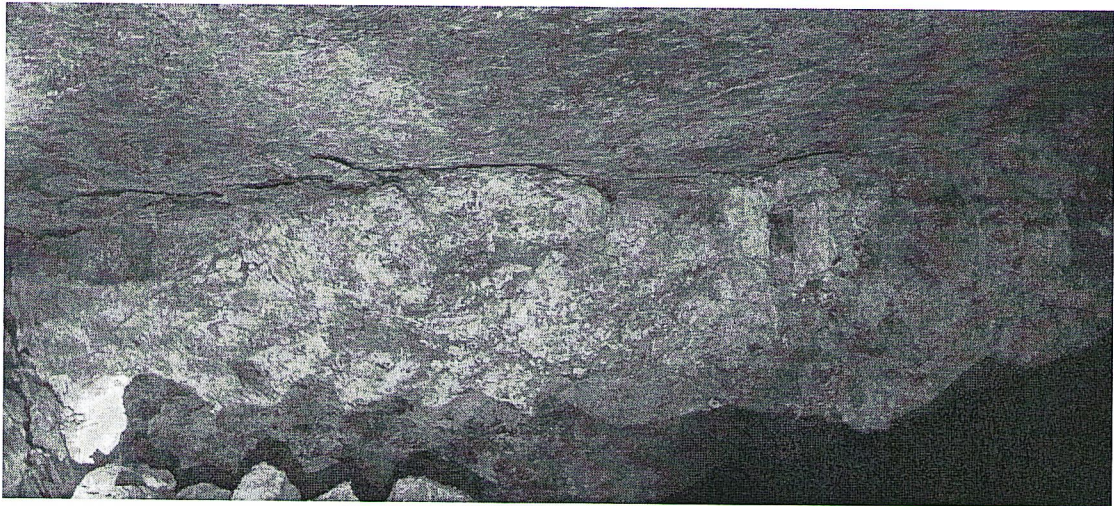
经现场查看，3号矿块采用平底结构浅孔留矿法采矿，现已完成采矿进路的施工，正在进行拉底巷道施工。3号矿块附近矿岩节理较发育、矿岩较破碎，巷道顶帮岩体易发生垮塌冒落。（图6）

图6 事故现场矿体顶板的裂隙
