# 河北省矾山磷矿有限公司

## “2·19”一般车辆伤害事故调查报告

2023年2月19日12时33分许，河北省矾山磷矿有限公司在矾山磷矿井下380m中段0号硐室内发生一起车辆伤害事故，造成1人死亡，直接经济损失169万元。

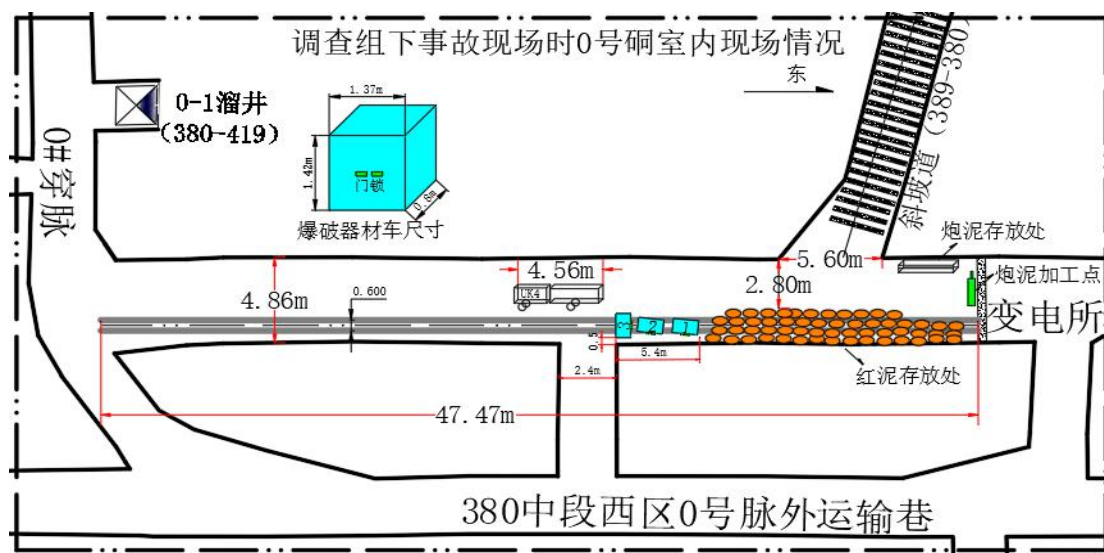
图6 0号硐室事故后平面示意图

经现场勘查，0号硐室长46.9米，宽4.5米，车场内南侧铺设600mm轨距钢轨（30kg/m），3辆火工品运输空车均发生不同程度脱轨。1号火工品运输车轻微脱轨，向北平行移动10公分；2号火工品运输车轻微脱轨倾斜；3号火工品运输车严重脱

轨倾斜、由东西走向变成南北走向。3号UK4地下运矿车停在车场西北侧3号火工品运输车斜对面。

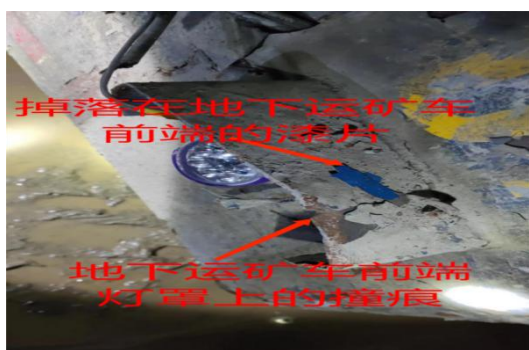
图7 掉落在运矿车左前灯罩的漆片

1号火工品运输车东侧边角有明显被撞击凹坑，3号地下运矿车左前部有明显撞击痕迹和存留的1号火工品运输车漆斑，两者完全吻合，可以判断3号地下运矿车第一次撞击1号火工品运输车；1号火工品运输车北侧有明显新的划痕，3号地下运矿车车尾也有明显撞击痕迹，两者的高度吻合，可以判断3号地下运矿车倒车时第二次撞击1号火工品运输车(图7、图8、图9、图10)。

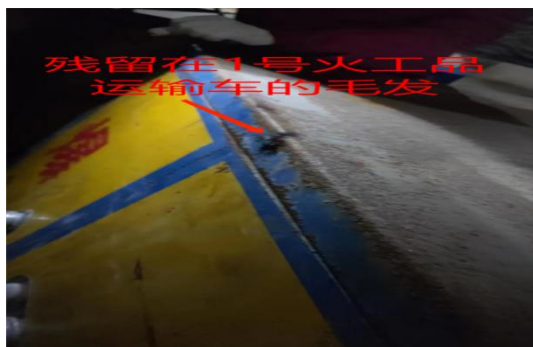
图 11 残留在 1 号火工品运输车上的毛发

1号火工品运输车南侧顶部残留一处约3x2.5cm的带血迹毛

发，该车与车场南侧壁之间地面存留血迹。与尸检报告王某头部受到钝性外力撞击致颅脑损伤死亡相吻合（图 11、图 12）。
