深圳市东冠达交通工程有限公司“9·20”车辆伤害死亡事故调查报告

2021年9月20日8时10分许，惠盐高速公路深圳段改扩建工程（第1合同段）K51+200区工地发生一起车辆伤害事故，造成1人死亡。依据《生产安全事故报告和调查处理条例》（国务院令493号）的有关规定，龙岗区政府委托区应急管理局牵头，成立了由市交通运输局、总工会、龙岗公安分局、龙城街道办、东部高速交警大队组成的事故调查组，组长由区应急管理局局长黄权担任，副组长由区应急管理局副局长郑子荣担任。为尽快查明事故原因，事故调查组对事故进行了调查，调查情况如下：

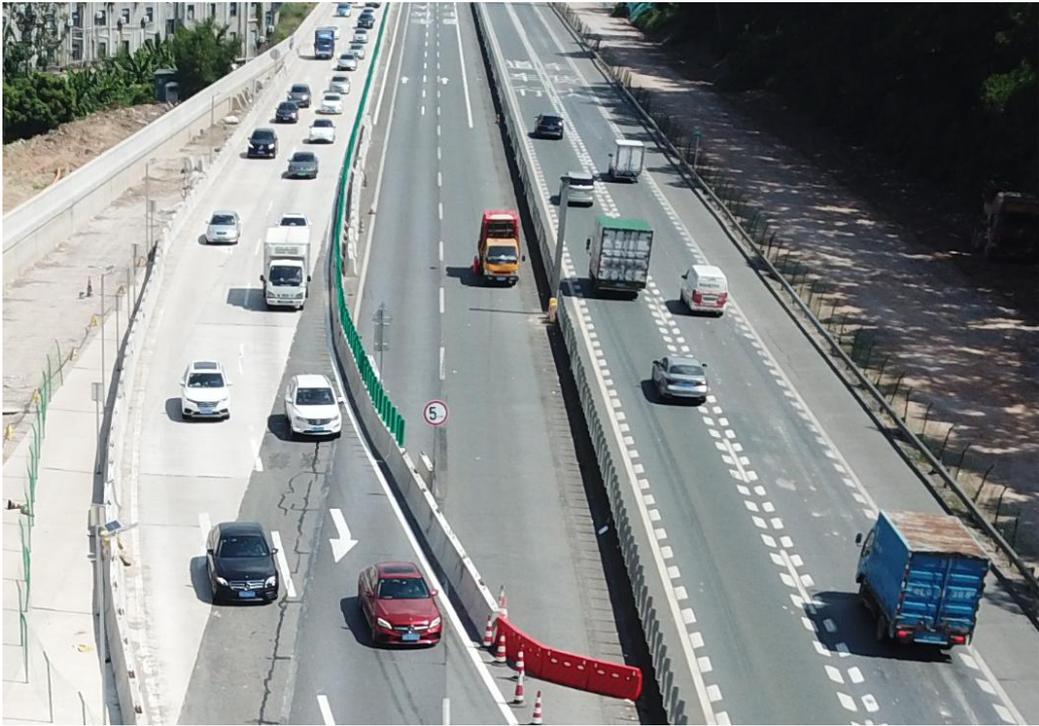
本次交通导改位于K50+030~K51+250段，长1220米，路面宽24.5米。事发时，正进行K51+200段交通导改。

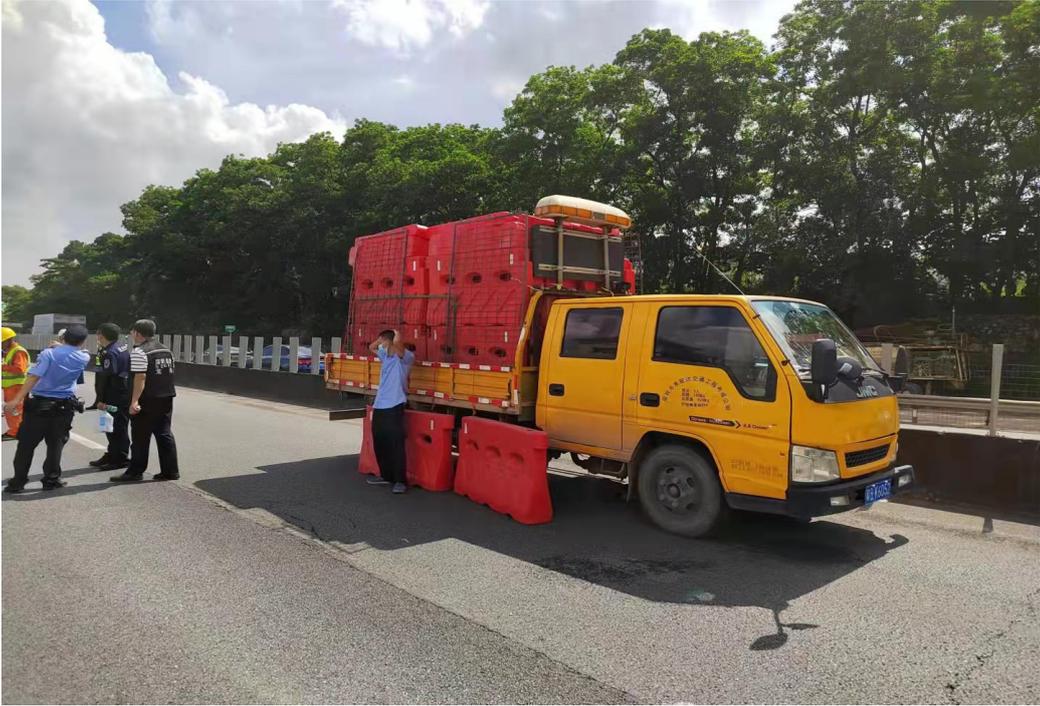
肇事车辆为轻型栏板货车，车牌号：粤 BK6052，2018 年 05 月 02 日取得《中华人民共和国机动车行驶证》，登记证上所有人为深圳市东冠达交通工程有限公司，登记住所为深圳市宝安区石岩街道应人石社区伟泰路 19 号综合楼 103，总质量：4240kg，核载量：1495kg，使用性质：非营运，品牌型号：江铃牌 JX1041TSGA25。车辆已购置中国平安保险公司的保险。

2. 肇事车辆长5.955米，宽1.95米，高2.14米，货厢内装满红色水马，车辆无故障。

3. 货厢内堆叠的红色水马长3.2米，宽1.9米，高2米，共12.16立方米。

2. 根据陈云峰笔录显示，其驾驶的粤 BK6052 轻型栏板货车倒车时不会发出安全提示音，无倒车影像。

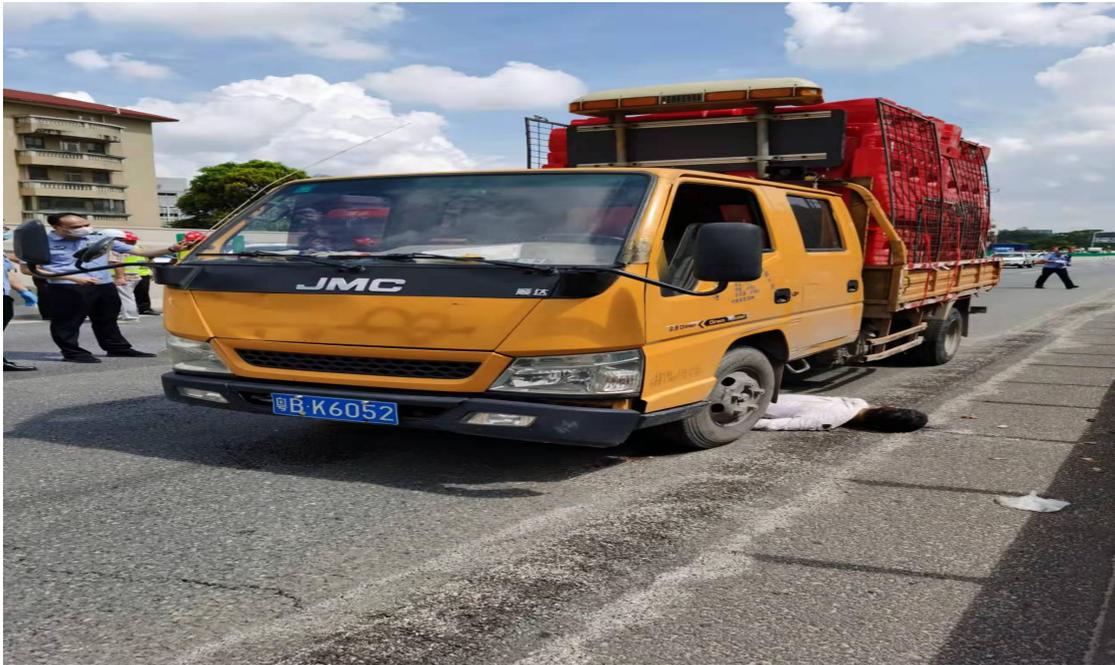
2021年9月20日8时许，深圳市东冠达交通工程有限公司司机陈云峰驾驶粤BK6052轻型栏板货车到惠盐高速公路改扩建工程四工区K50+030-K51+250段卸载水马。8时10分许，陈云峰在K51+200段道路倒车过程中，将躺在道路上的深圳市东冠达交通工程有限公司另一工人马增磊碾压致死。

1. 事故发生位置位于导改施工道路右幅入口约20米处，该导改道路已封闭，只留有一个出入口，路面为混凝土面。

1. 根据惠盐高速在事故发生区远处的视频监控显示，死者马增磊在事故发生前躺在道路上，未佩戴安全帽、反光衣。

1. 陈云峰倒车时操作不当，未认真查看倒车后视镜，未确认车辆后方安全的情况下，驾驶粤BK6052轻型栏板货车倒车行驶过程中将马增磊碾压。

2. 马增磊安全意识淡薄，躺在导改施工道路上，导致事故发生。

（一）施工单位应从事故中吸取深刻的教训，立即开展事故警示教育及安全生产自查整顿，加强施工现场的安全管理工作，加强施工现场车辆管理制度建设，采取有针对性的安全管理措施，细化安全管理责任，堵塞现场作业存在的漏洞和隐患，避免出现管理盲区。
