# 深圳市中润达建筑工程有限公司“1·8”高处坠落死亡事故调查报告

工程名称：平湖垃圾发电厂二期（提升改造）工程；建设单位：深圳市天楹环保能源有限公司；监理单位：中冶南方武汉工程咨询管理有限公司；施工单位：深圳市建安（集团）股份有限公司；分包单位：深圳市中润达建筑工程有限公司；劳务派遣单位：深圳恒悦建筑工程有限公司。

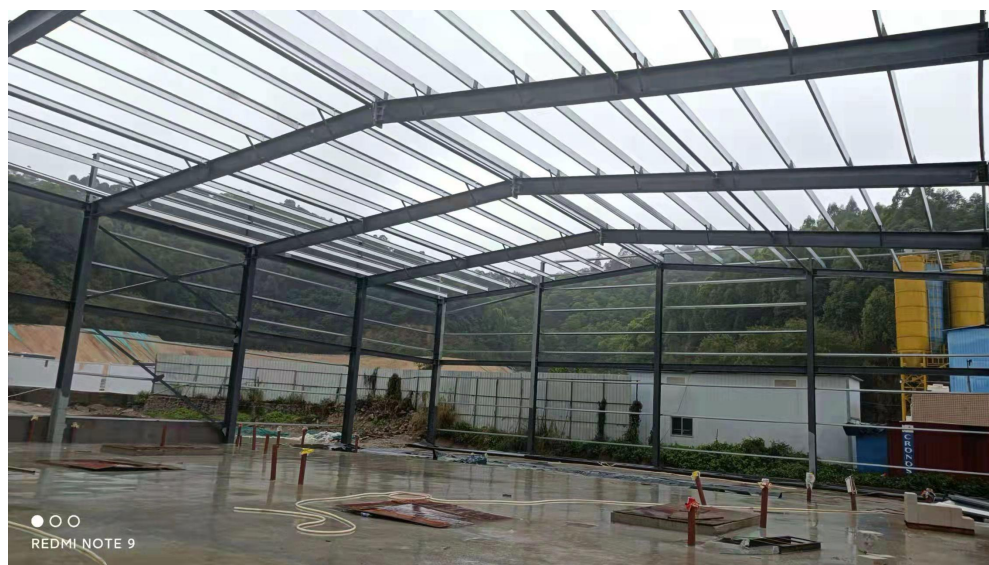
安装檩条区域相片

1. 现场属于钢结构施工安装，钢结构顶部及周边已基本完成檩条安装。

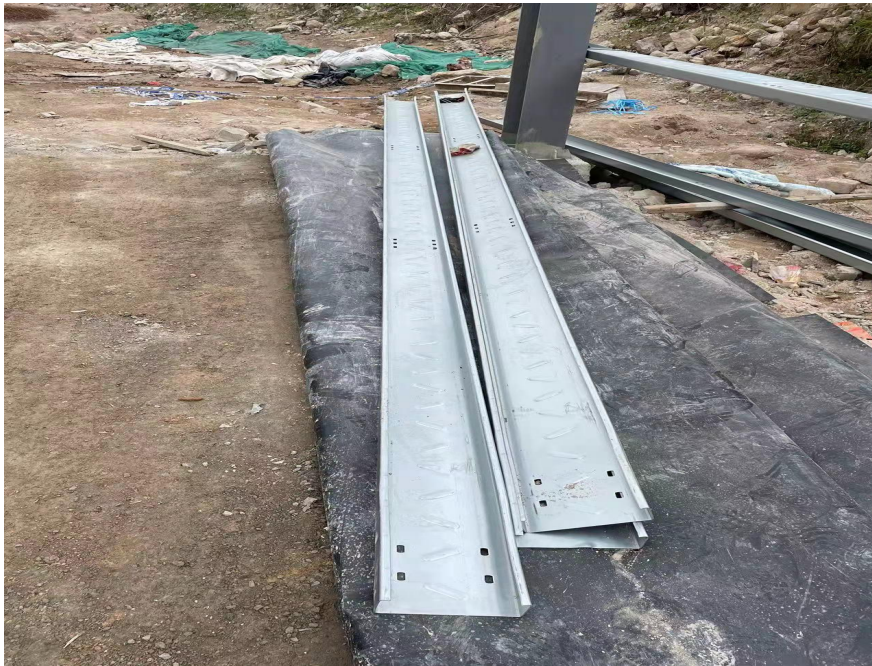
2. 事发时，施工现场地面未安装的 C 型檩条。

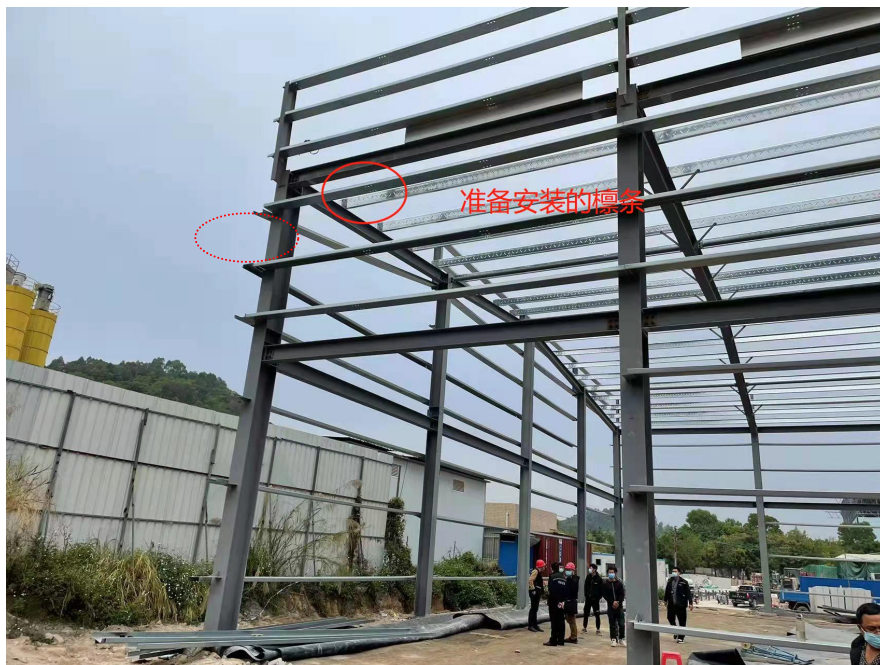
3. 钢结构的立柱上第 3 根钢檩条一侧未用螺栓固定。

红色圆圈区域为未安装完成的檩条一端
