# 深圳市威宇隆实业有限公司“4·5”高处坠落死亡事故调查报告

2022年4月5日15时55分许，位于龙岗区坂田街道岗头社区威宇隆产业园A栋5楼发生一起高处坠落事故，造成1人死亡。

调查认定，深圳市威宇隆实业有限公司“4·5”高处坠落死亡事故是一起生产安全责任事故。

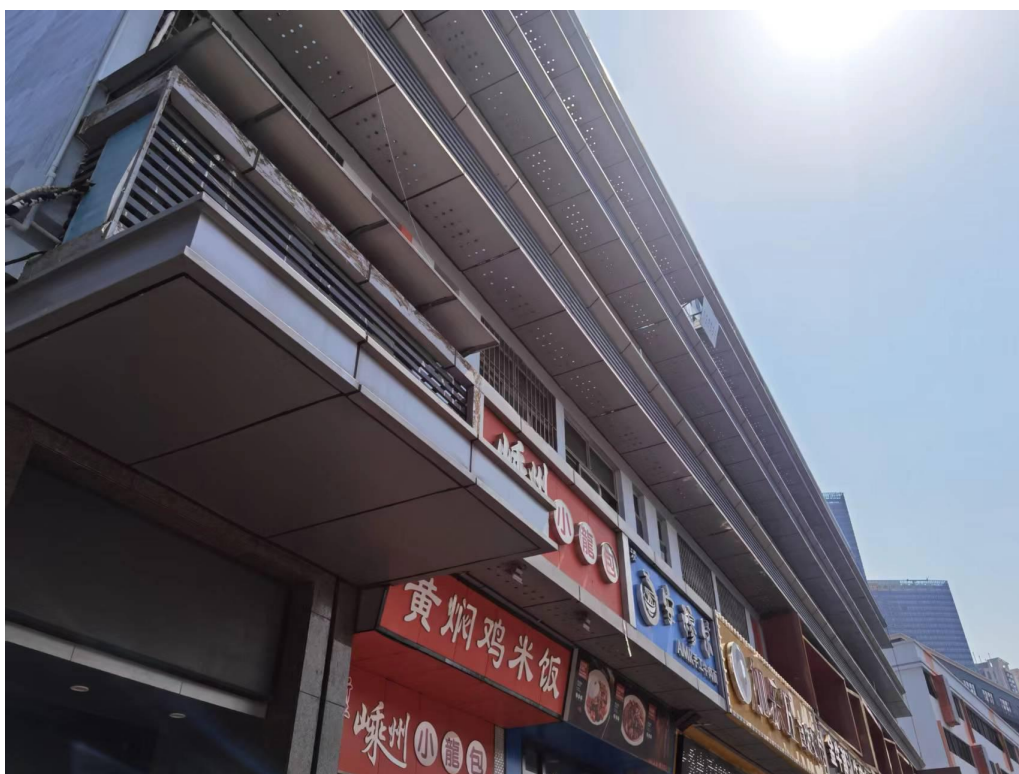
威宇隆产业园 A 栋厂房

威宇隆产业园 A 栋厂房位于产业园的西侧靠近环城北路，建筑高度 14.8 m，占地面积约 1000 m<sup>2</sup>，建筑面积约 5000 m<sup>2</sup>，共 5 层。第 1-2 层为临街商铺，3-5 层每层分隔 20 间办公室。事发时，正在 A 栋厂房 5 楼外墙铝合金空调机装饰外架上进行外墙粉刷作业。

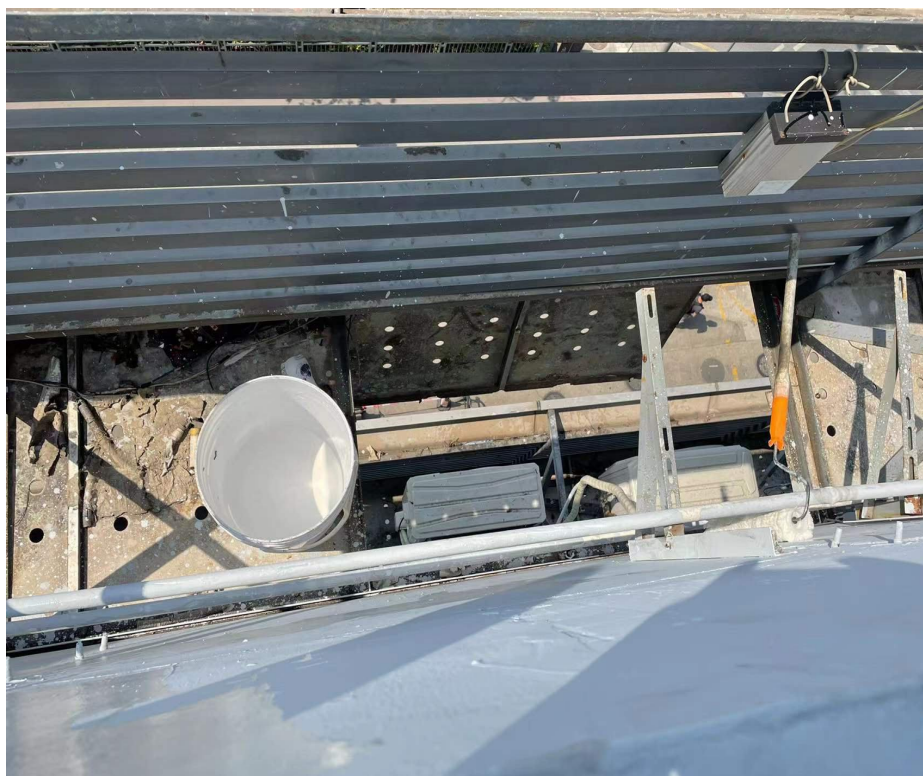
威宇隆产业园铝合金空调机装饰外架安装于 2015 年至 2016 年期间，主要用于遮挡空调外机，起到装饰美观作用。该外架为规则的矩形，长约 50m，宽约 0.6 m，其外侧围挡高约 1.55 m，安装在 A 栋厂房 2-5 楼建筑物的外墙上，外架内衬龙骨使用镀锌方通，外架装饰条为铝合金装饰板，外架底面采用多片金属装饰板拼接并用工程胶固定在龙骨上。

铝合金空调机装饰外架

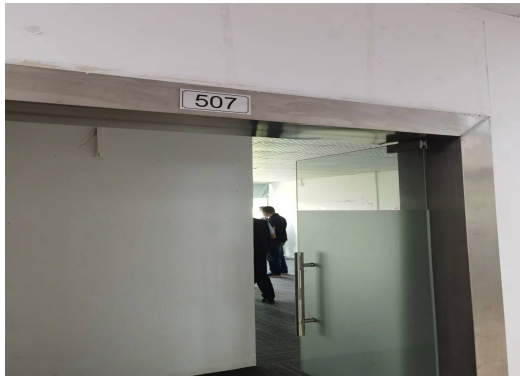
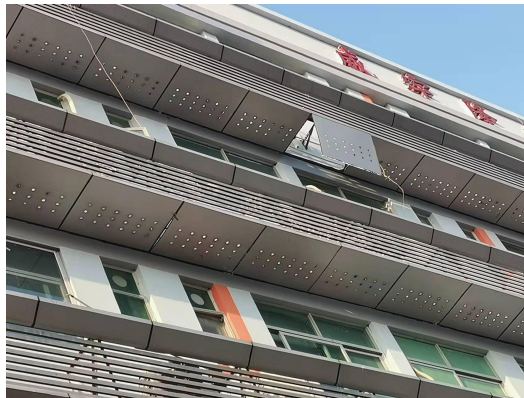
1. 威宇隆产业园 A 栋 5 楼 507 房外墙铝合金空调机装饰外架的单片金属底板与装饰外架龙骨连接处的胶缝开裂，外架单片金属底板长 1.35 m，宽 0.55 m，金属底板三面与龙骨脱离，一面与龙骨相连，金属底板正下方是杨伟坠落地面的位置。

踩破的外架单片金属底板

2. 铝合金空调机装饰外架的金属底板承载力不够，不足以承受杨伟的重量，杨伟在粉刷外墙作业过程中金属底板与装饰外架龙骨连接处的胶缝开裂，杨伟坠落地面。

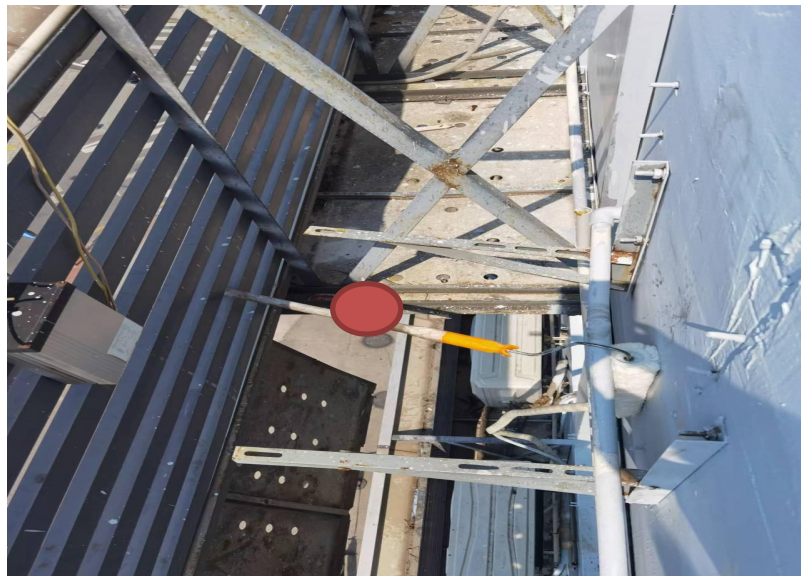
2. 铝合金空调机装饰外架上可见滚筒和灰桶等作业工具。

图片标红圆圈处为死者用于刷外墙的工具滚筒
