深圳市晶锐环保科技有限公司“8·23”机械伤害死亡事故调查报告

深圳市晶锐环保科技有限公司 “8•23”
机械伤害死亡事故调查组
2021年9月15日

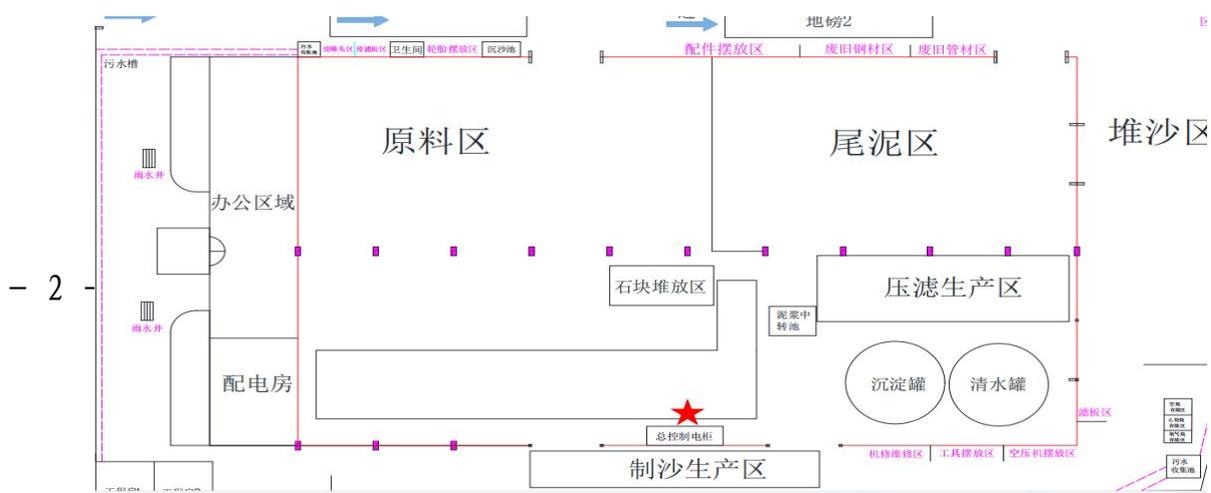
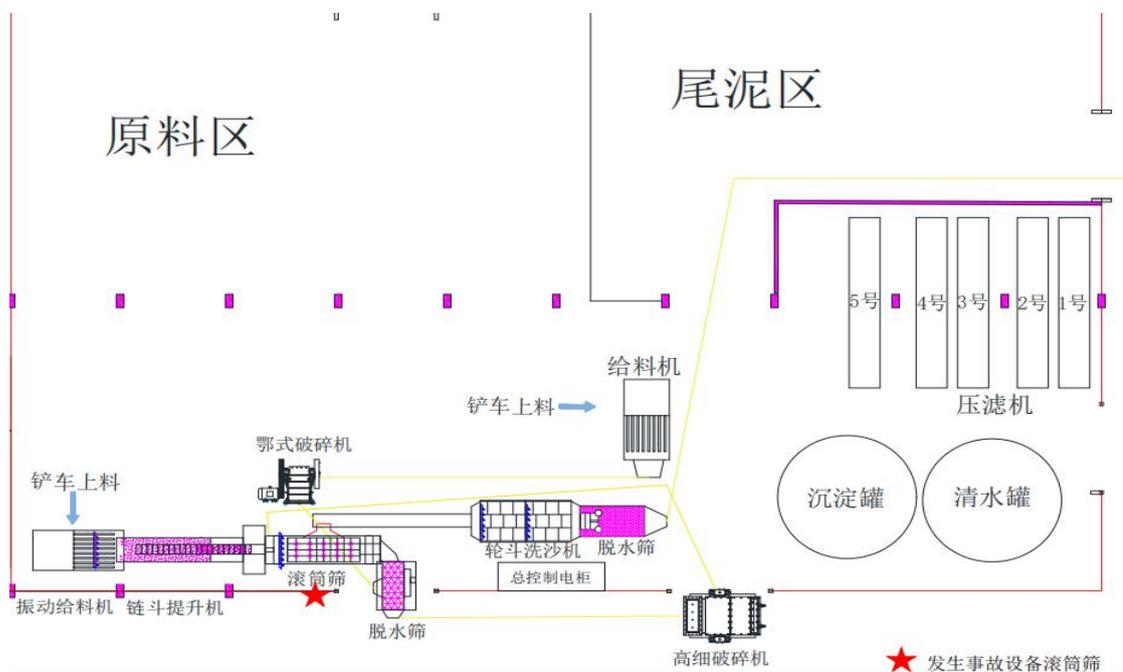
厂房生产设备布局平面体

原料区域内安装有振动给料机、链斗提升机、鄂式破碎机、滚筒筛、脱水筛等设备。其中，事发区域为原料区，涉事设备为滚筒筛。

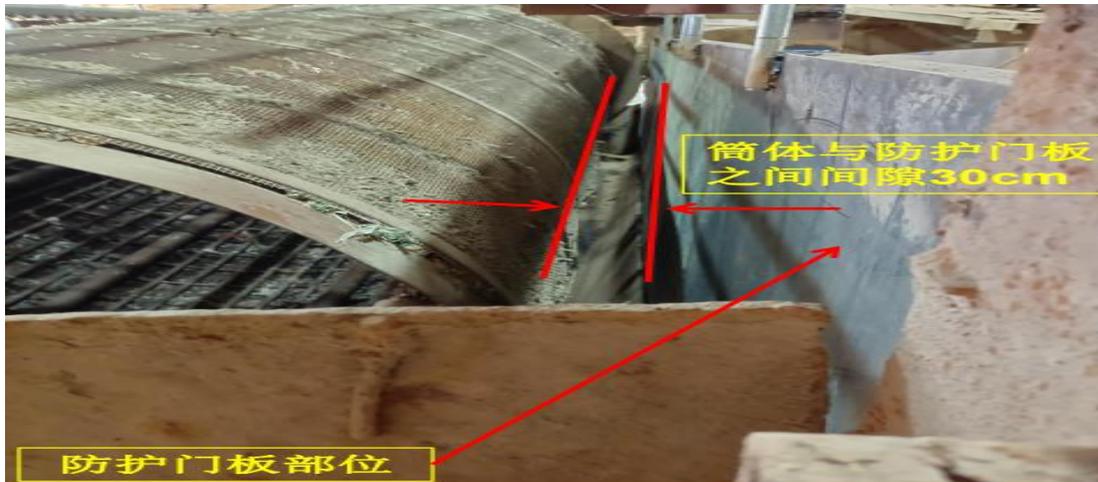
滚筒筛基本情况图片

涉事滚筒筛为单层滚筒筛，后端圆盘驱动，内部无轴中空结构，由安装在制砂生产区域内的总控制电柜控制。滚筒筛的主体结构是筛分筒，由若干圆环状扁钢、圆钢焊接而成的筒体，可根据筛分需求在外层加装不同口径的筛网。筛分筒整体与地面呈倾斜状，两侧有防护门板防止物料外溅。该滚筒筛长 4800mm，筛

网长度 4200mm，直径 1600mm，筛分筒与防护门板间距约 300mm。

2. 黄达人安全意识淡薄，冒险站在滚筒筛的危险部位筛分筒上，马中秀开启滚筒筛后，筛分筒旋转，黄达人重心失稳掉到筛分筒与防护门板之间的缝隙内。
