# 深圳市桔子树技术服务有限公司“6·21”坍塌 死亡事故调查报告

2021年6月21日17时30分，布吉街道长龙社区东方半岛花园3栋1110房发生一起坍塌事故，造成一人死亡。依据《生产安全事故报告和调查处理条例》（国务院令493号）及《深圳市生产安全事故调查处理工作规范》2015年修订版的有关规定，龙岗区政府委托区应急管理局牵头，成立了由区住房建设局、总工会、龙岗公安分局、布吉街道办组成的事故调查组，组长由区应急管理局局长刘少文担任，副组长由区应急管理局副局长郑子荣担任。为尽快查明事故原因，事故调查组对事故进行了调查，调查情况如下：

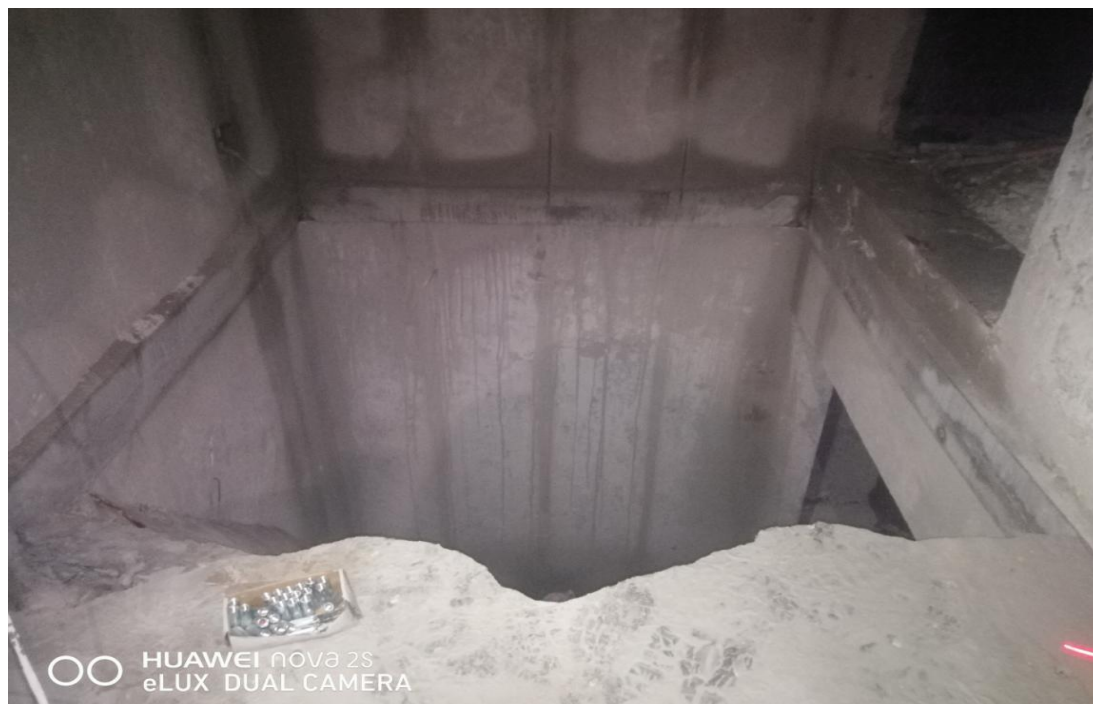
(二) 二楼小房间情况: 长度为 3.1m, 宽度为 2.1m, 水泥地面的三面已切割。

1. 作业人员安全意识淡薄，未了解原有楼板的结构和受力特点，在进行楼板拆除作业过程中使用切割机将楼板与墙体连接部位切割开后分割成若干块，导致楼板整体性和受力结构遭破坏而坍塌。

（三）各单位应提高房屋装修改造工程中的拆除作业危险性认识，房屋构件拆除前，应了解被拆除部分的支承位置。拆除过程中，应确保支承位置的稳定，确保支承位置的原有的承载力。按照《建筑工程拆除技术规范》的要求，组织制定《拆除工程施工方案》，现场划定危险区域，并派专人进行监管，根据施工方案的要求进行施工作业。

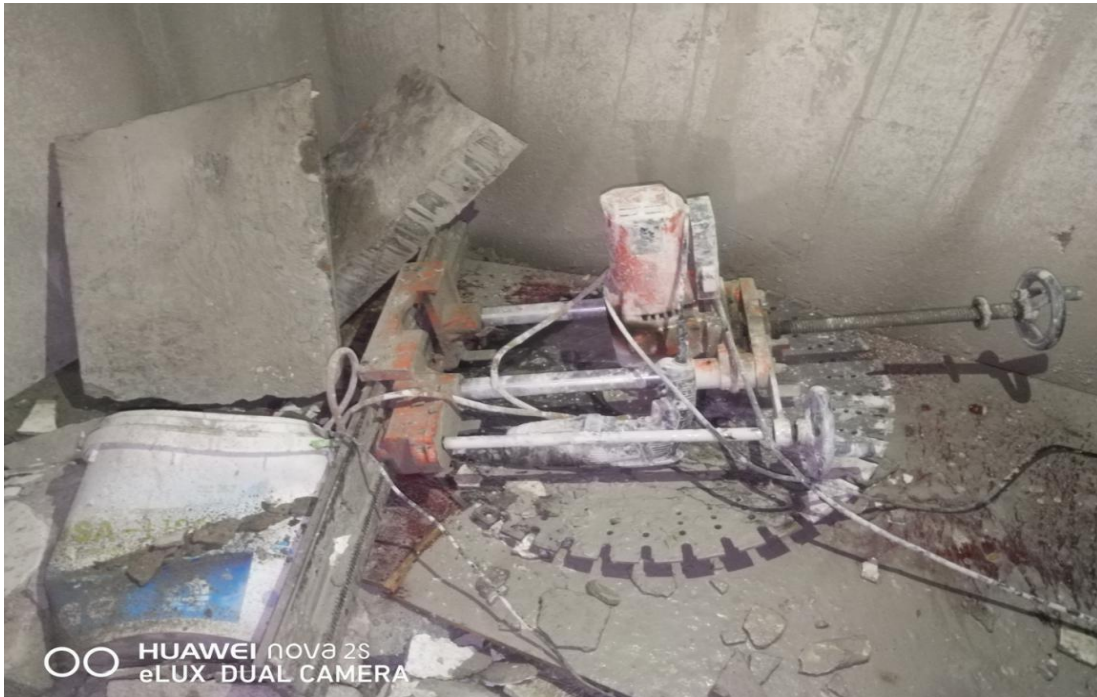
时，熊凯到达拆除作业现场将 2 楼需要拆除的楼板告知段立亮和邢君后便离开。段立亮和邢君使用切割机将楼板与墙体连接部位切割开后分割成若干块。17 时 15 分，段立亮和邢君将楼板前端部分混凝土块拆除后，移动切割机准备拆除楼板后端混凝土块时，剩余的楼板突然坍塌，二人随剩余的楼板一起掉落至一楼，邢君被坍塌的楼板砸中送医院抢救无效死亡。

### （三）掉落在一楼的混凝土块和切割机
