# 深圳市骏鹏润实业有限公司“8·4”物体打击死亡事故调查报告

2022年8月4日21时05分许，龙岗区龙城街道黄阁北九年一贯制学校新建工程在建工地发生一起物体打击事故，造成1人死亡。

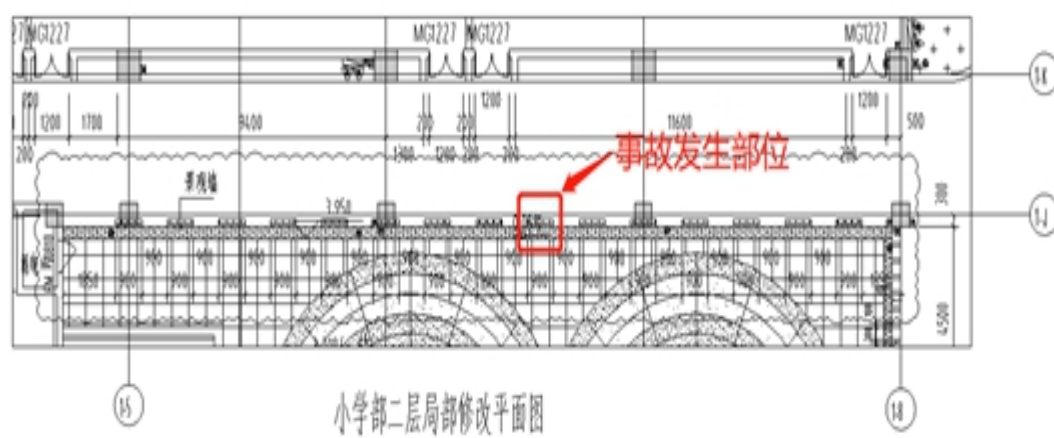
事发部位位于小学部二楼才艺广场北侧（1-J 轴交 1-5~1-8 轴），才艺广场计划制作 15 块背景墙，墙体采用 15 块 ALC 预制条板（加气混凝土预制隔墙板），每块 ALC 预制条板间隔 0.9m，条板表面粘贴红色劈开砖装饰。

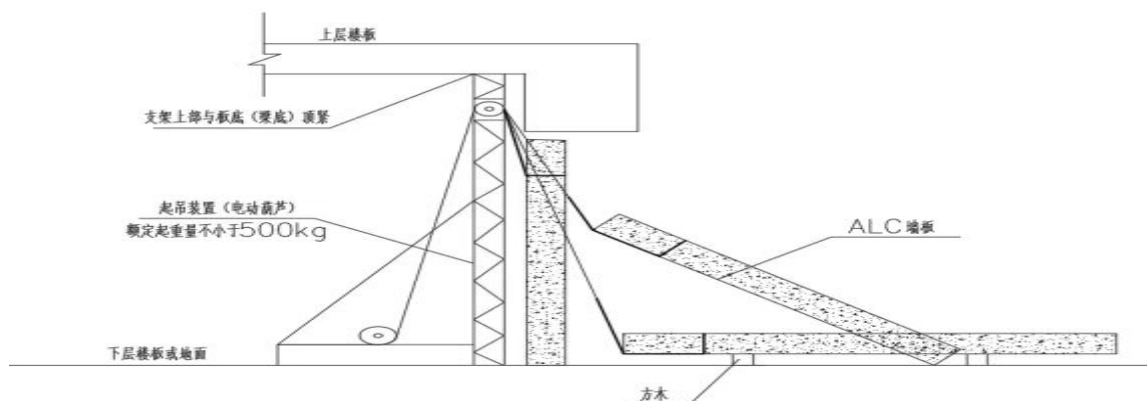
简易立板机翻立 ALC 预制条板示意图

ALC 预制条板安装前在地坪和顶部墙体安装位置弹线放样，设定墙体安装水平标高控制线、垂直度控制线以及安装位置控制线，利用手翻车移至安装部位附近，放置方向垂直墙板安装方向，然后采用专用起吊装置电动葫芦（简易立板机）翻起所要安装的墙板，然后在条板安装管卡，墙板安装位置校正合格后，下端端部用木楔顶住墙板，然后把顶部的管卡摆正位置后用射钉固定于顶部墙体。

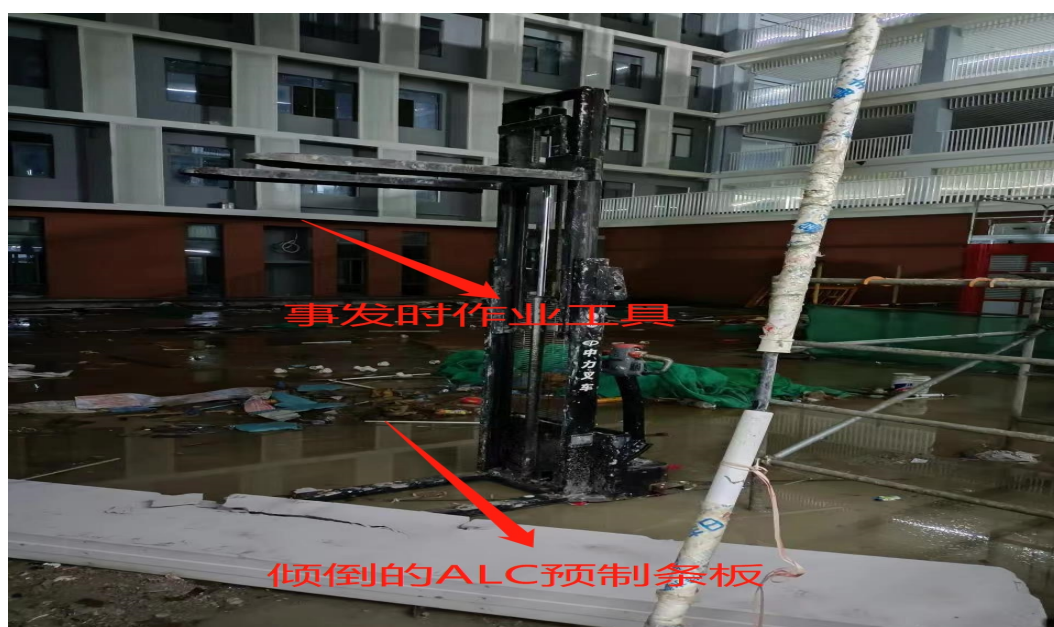
事故现场照片

1.事发部位已安装 6 块 ALC 预制条板，条板表面未粘贴红色劈开砖。

2.ALC 预制条板由加气混凝土材料制成，长 0.6m，宽 0.2m，高 3.82m，重约 300kg。

3.涉事 ALC 预制条板平放在地面，部分有损坏，钢筋裸露，条板顶部可见未固定的管卡。

4.涉事 ALC 预制条板旁停放一台电动叉车，额定起重量：1200kg，货叉停留高度距地面约 2m 左右。

施工设备选用不当。作业人员使用电动叉车辅助 ALC 预制条板安装作业过程中，ALC 预制条板翻起时摆放不稳倾覆，将林启丰砸中挤压地面致死。

（二）深圳市骏鹏润实业有限公司要严格落实企业安全主体责任。一要重新梳理项目管理组织架构，加强项目管理人员的履职能力考核管理，建立履职能力考核表及清单，及时更换不具备履职能力的管理人员。二要把好施工人员入职关，做好安全能力和技术能力评测工作，确保经过教育培训和交底的施工人员具备安全生产能力。三要加强施工现场的检查和指导工作，做到四严查，即严查贪图方便野蛮施工，严查擅自更换专业施工设备施工、严查不按施工方案施工，严查擅自改变施工工艺施工，检查中发现以上四种行为，要及时制止，重点查处，绝不姑息。

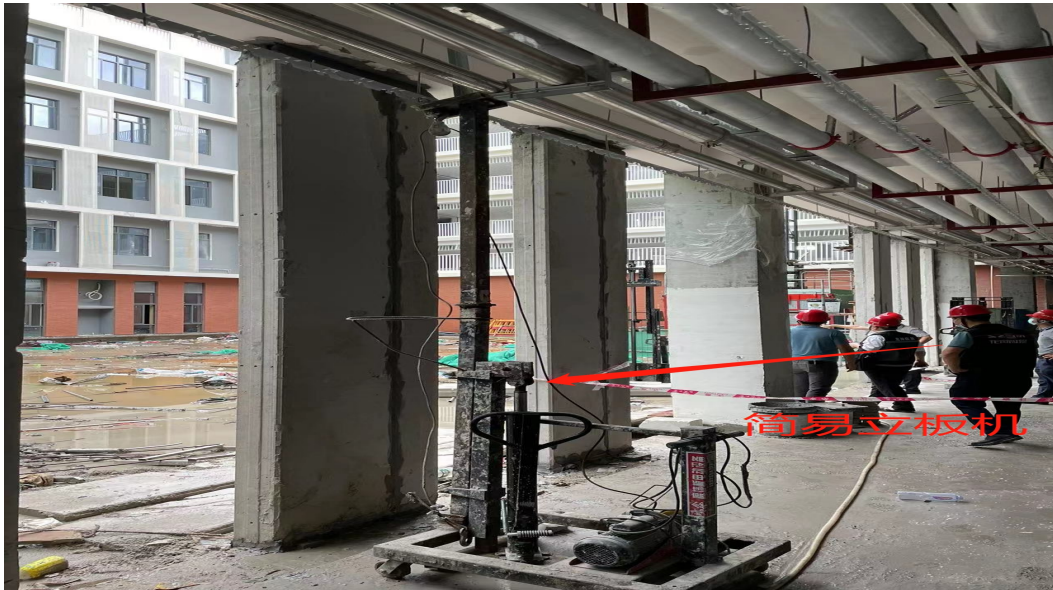
简易立板机

5.作业面场地停放一台简易立板机，据安装工人现场指认，事发时未使用简易立板机安装 ALC 预制条板。

1.作业人员未按施工方案施工，ALC 预制条板翻起时未采用专用起吊装置简易立板机进行施工。
