# 深圳市龙兴运输服务有限公司“3·31”车辆伤害死亡事故调查报告

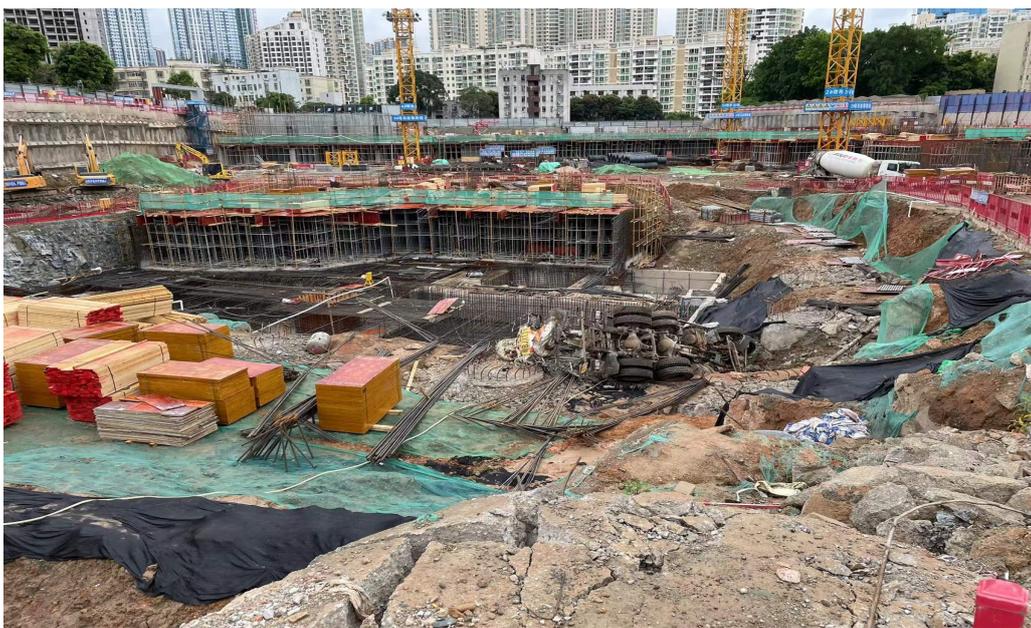
## 新保辉香悦轩项目工地情况

地上建筑由 3 栋建筑组成。该工程共分为两部分施工，基坑支护及土石方工程和主体工程，基坑支护及土石方工程已完工验收。2021 年 4 月 21 日，深圳市长隆房地产置业有限公司取得《建筑工程施工许可证》（工程编号：2020-440307-70-03-01718701），工程名称：惠康路与中元路路口片区更新单元 B 区 01-03 地块基坑支护及土石方工程。2021 年 12 月 10 日，深圳市长隆房地产置业有限公司取得《建筑工程施工许可证》（工程编号：2020-440307-70-03-01718702），工程名称：新保辉香悦轩 1、2、3 栋。该工程为区报建项目，由龙岗区施工安全监督站负责监督。现阶段施工内容为主体工程地下室底板施工。事发时，混凝土搅拌车正在临时施工道路上排队等待指令到地下室底板位置浇筑混凝土。

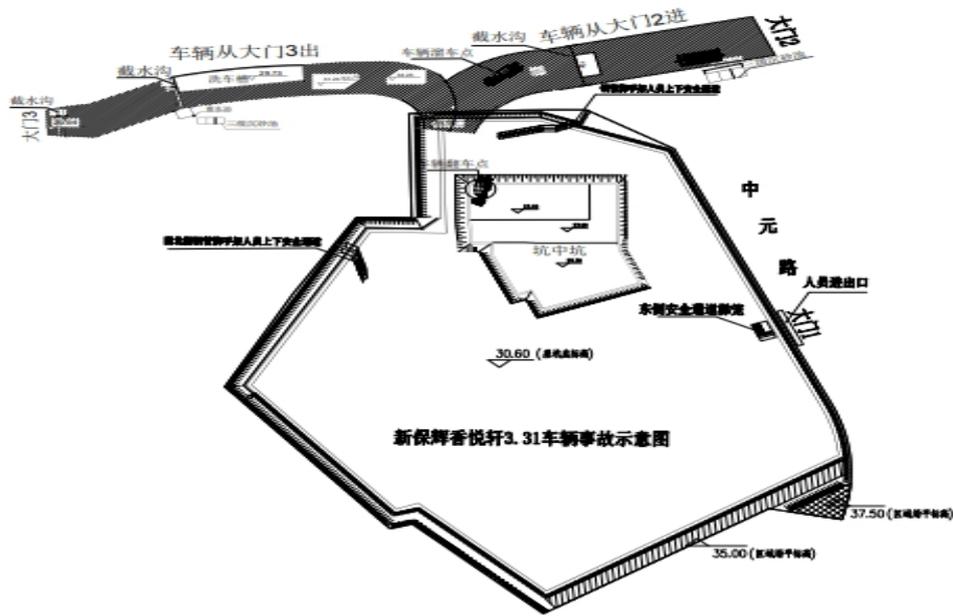
施工场地平面布置图

该地块呈不规则形状，施工现场实行封闭式管理，围挡采用装配式钢结构围挡。施工场地内主要区域为基坑作业区，围绕基坑作业区设置施工临时车道、材料堆场、钢筋场等，施工临时车道为硬化路面。场地设置4个进出口，东北侧（2号门）、西北侧（3号门）各设置车辆进出口，每个出入口设置电动伸缩门并由保安进行人员及车辆进出管理。

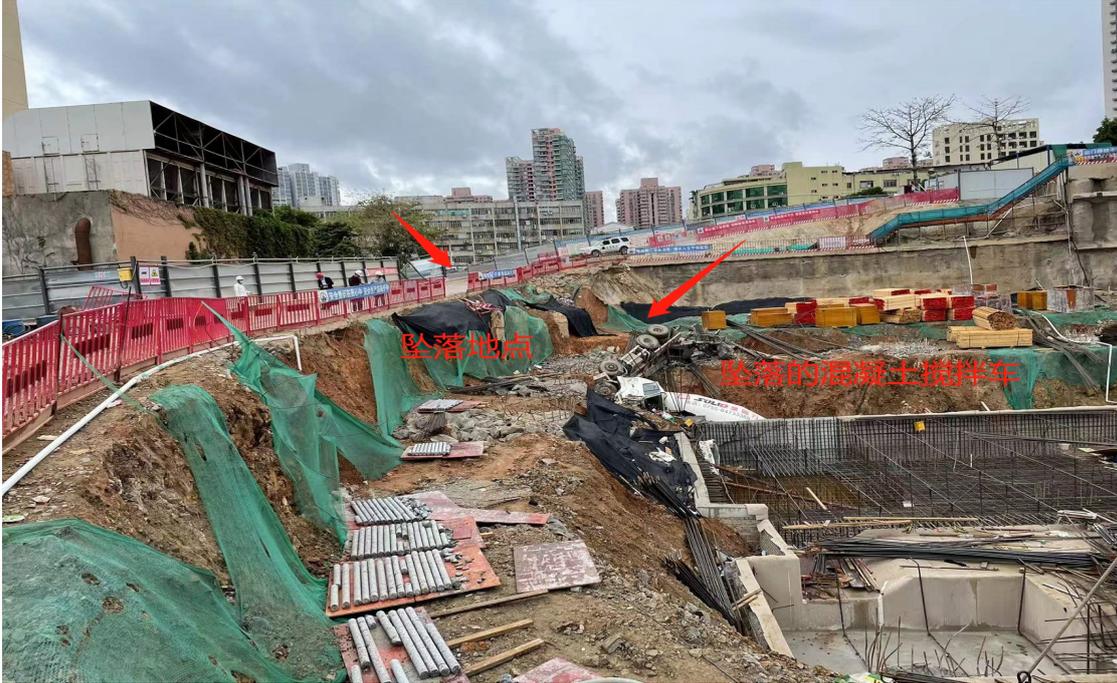
事故现场情况

10 时 38 分许，江冲下车爬到混凝土搅拌车底部查看，此时混凝土搅拌车向前滑行，江冲发现溜车后起身追赶混凝土搅拌车，打开驾驶室门下半身进入驾驶室制止车辆滑行，车辆失控无法停止继续滑行，导致驾驶室与前方粤 BHR682 混凝土搅拌车的尾部相撞，两辆混凝土搅拌车将江冲上半身挤压，粤 BHR682 混凝土搅拌车司机见状便向前开动车辆，江冲驾驶的粤 BJX131 混凝土搅拌车快速滑行，绕过粤 BHR682 混凝土搅拌车撞坏基坑防护栏侧翻坠入至基坑内。

4.涉事混凝土搅拌车驾驶室左侧车门散落在临时道路上，整车掉落在基坑内，坠落高度约 4.5m，驾驶室损毁严重。

江冲驾驶粤BJX131混凝土搅拌车临时停在施工工地斜坡道路上，未采取车辆防溜措施（三角木或驻车制动器）私自下车，使车辆沿斜坡道路滑行，无法控制，从而导致事故发生。

**(三) 深圳市龙兴运输服务有限公司要全面梳理安全生产管理体系**，建立健全风险评估机制，明确车辆和行驶环境的风险点，准确辨识危险因素，提前预判可能发生事故的因素，有针对性的制定管理制度、技术控制、操作规范、应急处置等管控措施。同时，要严格落实各项安全管理制度和操作规程，做实做细车辆出场“三检”工作，特别是车辆性能的检查和安全辅助设施的配备（灭火器、三角木、安全锤等），发现安全辅助设施缺失、丢失的立即补齐，严禁车辆带病上路。

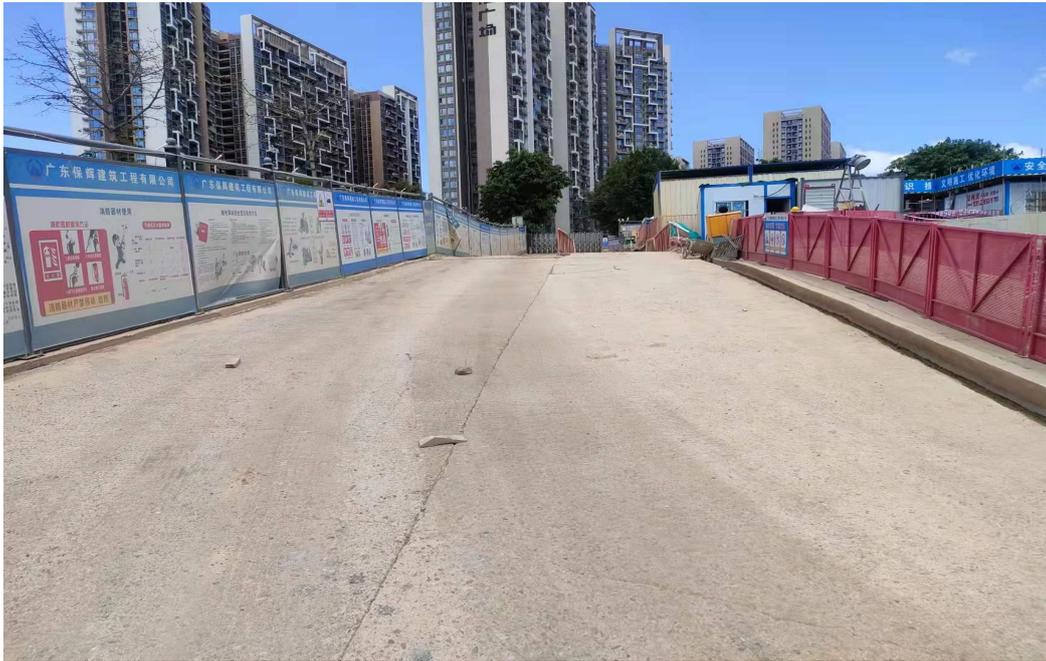
涉事坡道情况

1.施工临时车道路面已硬化，临时车道总长 124m，坡底标高 30.8m，坡顶标高 41.38m，坡道宽度 7.2m，坡率 8.4%。符合《建筑深基坑工程施工安全技术规范》（JGJ311-2013）中坡道坡度不应大于 1:7 的要求。

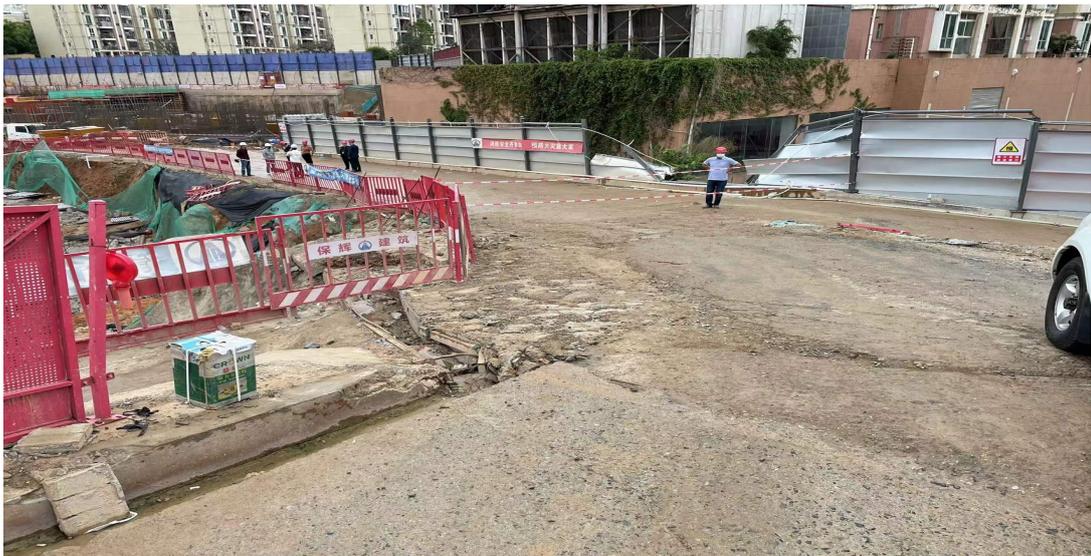
## 基坑临的安全防护栏

3. 基坑临边设置有安全防护栏，防护栏挂安全网防护，防护栏上设有红色警示灯。
