# 深圳市龙岗区横岗街道“8·11”燃气泄漏事故调查报告

2021年8月11日22时许,龙岗区横岗街道六约社区梧桐学校扩建工程项目第三方在施工过程中不慎将一根D63PE中压燃气管道碰破,事故导致燃气微量泄漏,无人员伤亡,造成直接经济损失850元。

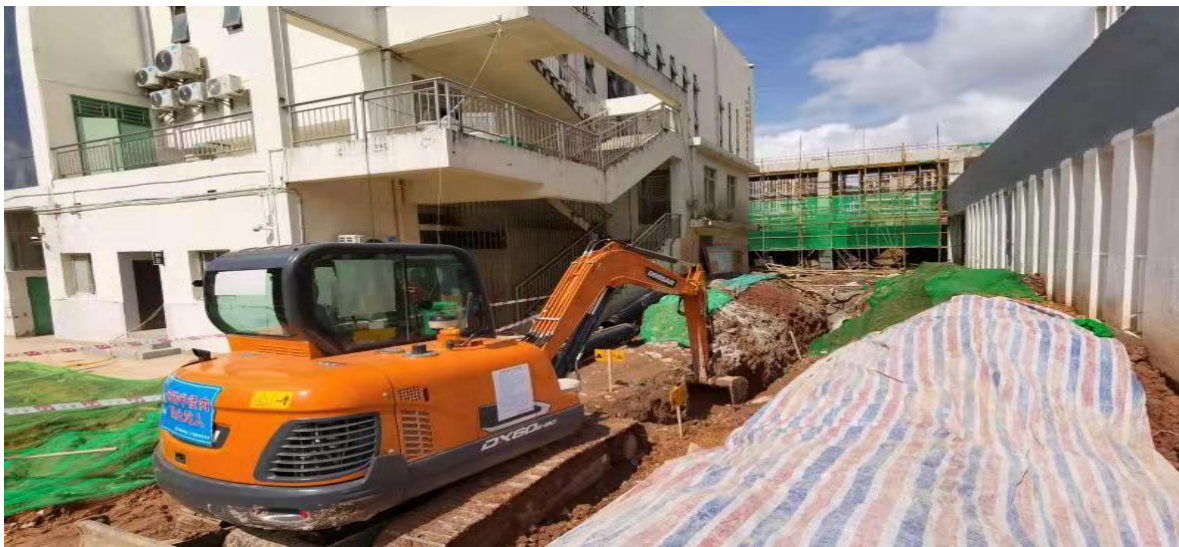
施工现场图

2021 年 8 月 11 日，湖南岳发建筑工程有限公司现场负责人曹维安排工人张书义、王建刚等人和挖掘机驾驶员杨利兵到梧桐学校综合楼东南侧进行排污管沟槽开挖作业，杨利兵负责操作挖掘机开挖排污管沟槽，张书义、王建刚等人负责在挖好的沟槽内铺放排污管道。9 时许，杨利兵驾驶挖掘机按照石灰粉标识的沟槽位置进行排污管沟槽开挖作业。22 时许，杨利兵操作挖掘机进行沟槽挖掘作业时，不慎将一根 D63PE 中压燃气管道挖破。事故发生后，现场管理人员及时封闭外部交通、疏散周边及作业人员，并拨打报警电话和燃气抢修电话。

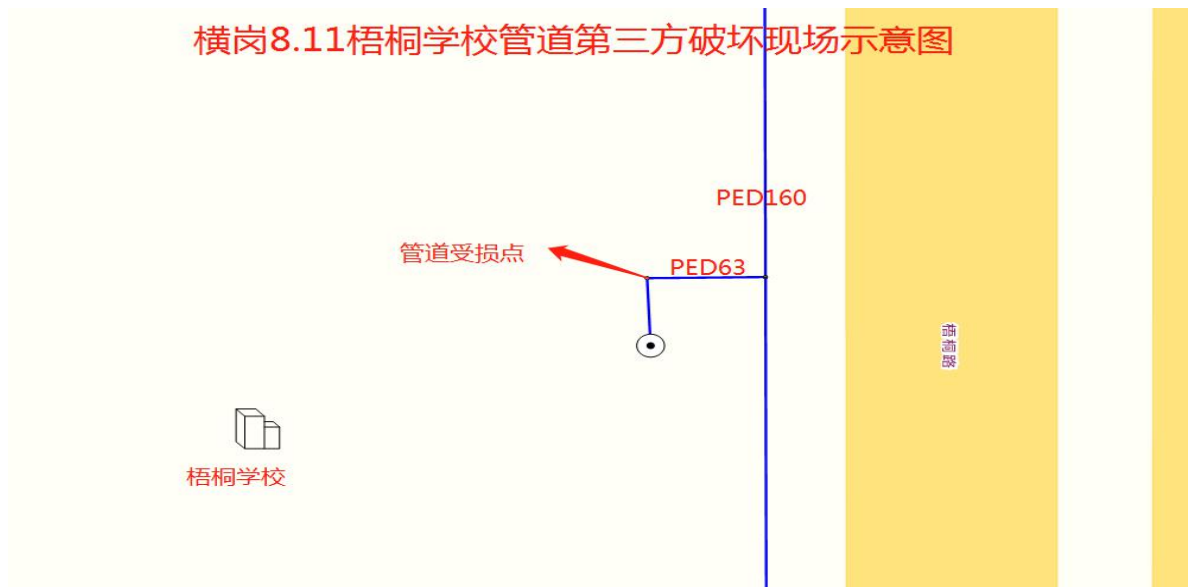
燃气泄漏管段走向图

燃气泄漏管段埋深约 0.8m，从梧桐路市政管接入，由东向西敷设 7.500m 后向南 90 度转弯，6m 后出地面，设置出地面控制阀。经现场测量，燃气泄漏管段距燃气箱垂直距离约 5.4m。

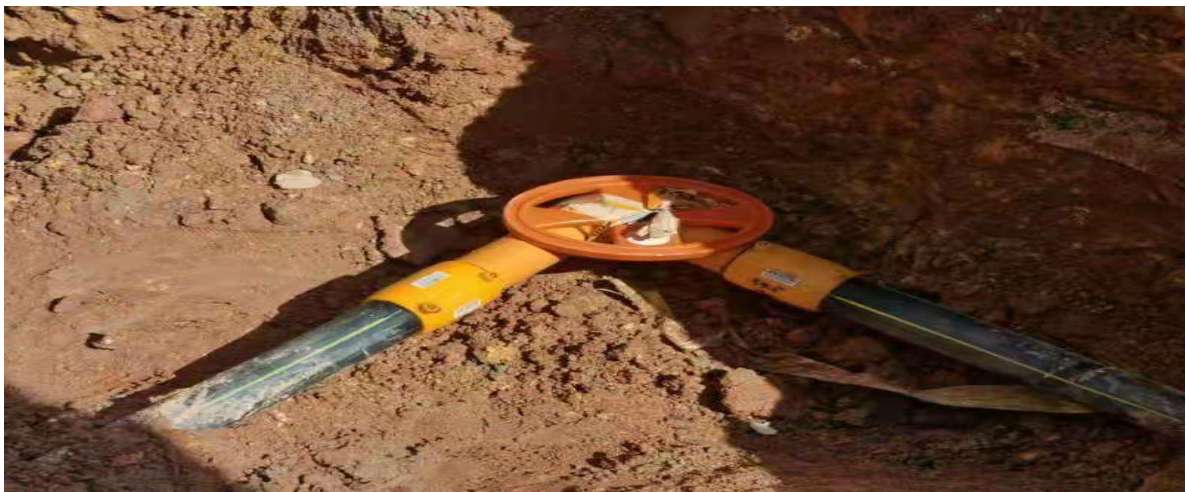
燃气泄漏管段情况

燃气泄漏管段编号 ID154562，为梧桐学校内庭院管，对梧桐学校食堂供气，管道直径 63mm，属于 PE 管材，管径为管道壁厚为 5.8 mm，供气压力 0.16Mpa，运行状态属带气管。

施工单位未 100%查明地下管线分布情况，在燃气管道控制 6m 范围内未落实人工探挖燃气管道的要求，探查燃气管道的具体位置和情况，擅自组织施工在燃气管道安全控制范围内采取机械直接开挖沟槽，导致燃气管线破损。
