## 清远市花城五金铸造有限公司“6·3”较大坍塌事故调查报告

经调查认定，清远市花城五金铸造有限公司“6·3”较大坍塌事故是一起生产安全责任事故。

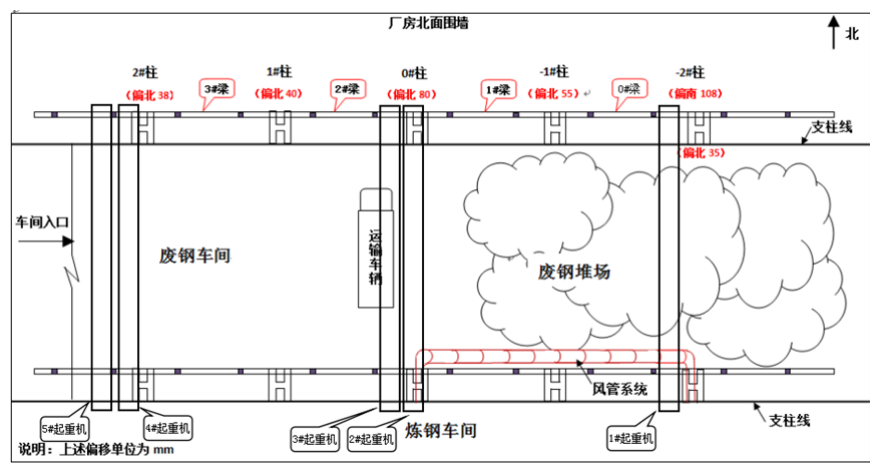
花城五金公司炼钢产能为103万吨，主要炼钢设备为70吨炼钢电弧炉1座、40吨炼钢电弧炉2座以及26台起重机。该公司现有员工约120人，2020年产值约11.14亿元，税收约297万元。该公司主要生产工艺流程为废钢、合金等原材料-电炉-精炼炉-连铸-碳素钢坯。涉事车间为2号废钢车间，该车间在2015年进行扩建改造时未向有关部门报建报批，未履行建设项目安全设施“三同时”程序。该车间共有五台起重机，从东到西编号依次为1#至5#，厂房相关立柱与轨道梁编号见以下示意图（该图及立柱与轨道梁编号为事故调查组根据事故现场情况制作）。

一是起重机大车由四个圆形金属轮驱动大车在轨道上来回运行，大车轨道设置在厂房立柱支撑的轨道梁上方。二是起重机大车轨道安装在轨道梁上，轨道梁横架在厂房立柱上，使用焊接的方式固定在厂房立柱上方。三是根据现场勘察，厂房立柱基础墩未见下沉，排除因基础沉降导致的立柱倾斜和轨道梁不平的因素。四是实测厂房立柱垂直度发现0#柱向外（向北）偏移中心线80mm、1#柱向外（向北）偏移40mm；2#柱向外（向北）38mm；-1#柱向外（向北）偏移55mm；-2#柱向内（向南）偏移108mm。五是从事故现场遗留痕迹查看，起重机大车轨道梁偏移出厂房支撑立柱约100mm，安装人员使用钢板焊接进行阻挡。六是起重机轨道梁偏移出厂房1#立柱，安装过程曾经三次调整。七是经现场勘察，部分轨道梁支座未设置加强肋（0#柱上方支座无加强肋），且事发轨道梁支座已压坏变形。八是轨道梁连接方式不规范，安装过程精度不足，对接时螺丝孔上不到螺丝，使用简易方式进行焊接。九是废钢跨厂房内同立柱间隔尺寸的轨道梁型号不统一，增加轨道梁安装连接的复杂性。

1.轨道梁无设计图纸，轨道梁制作、安装不规范。轨道梁与立柱存在偏差（抽测的轨道梁偏差达到100mm，0#立柱偏差80mm，累计偏差180mm），导致轨道梁中心点严重偏离支持中心线；

2.0#柱上方轨道梁支座的加强肋缺失，导致支座稳定不足。

**（三）开展大排查大整治，提高企业安全管理水平。**清远市应急管理局要全面落实安全生产“一线三排”工作机制，组织各有关县（市、区）对辖区内钢铁冶金企业开展安全生产隐患大排查大整治。督促花城五金公司邀请有资质的检测单位对厂房立柱与轨道梁进行全面检测，市内其他钢铁冶金企业要开展自查自纠或相应检测，建立完善厂房基础、立柱、轨道梁等技术档案，加强动态安全管理。推动“机械化换人、自动化减人”科技强安行动，全面淘汰落后技术工艺和设备，严格执行有限空间“七个不准”和高处作业“五个必须”，积极运用信息化手段，推广使用省安全生产移动执法信息系统，实现安全生产执法“一张网”。推进安全生产标准化创建工作，开展安全生产文化进企业活动，力争用2年时间在金属冶炼企业打造数家企业文化先进单位，提高全员安全意识，提高安全管理水平，辐射带动全市金属冶炼企业。
