## 渭南高新区陕西西部重工有限公司 “9·12”触电事故调查报告

2022年9月12日10时39分许，陕西西部重工有限公司南三车间西区2T半龙门吊维修作业时，发生一起1人触电死亡事故（以下简称“9·12”触电事故），事故造成直接经济损失约200万元。

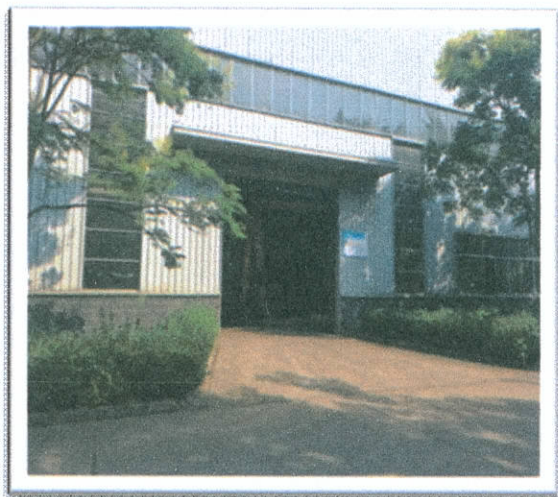
（图一）

事故发生地点位于西部重工 1#联合厂房南三跨西 C3 立柱处维修现场（附图一、二）。

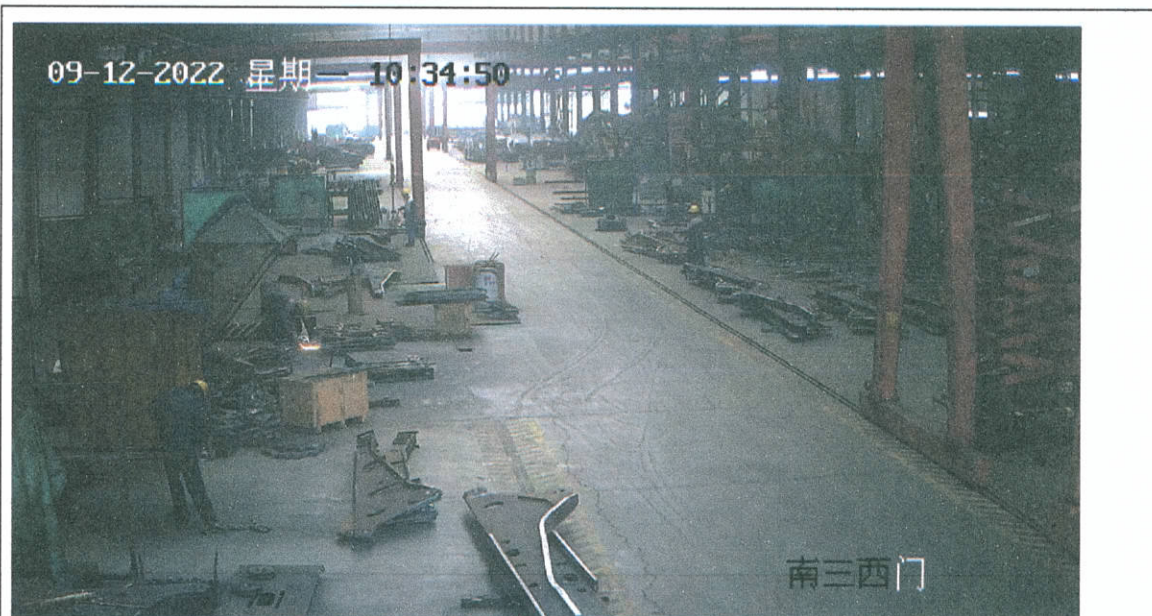
图片 5: 10:34:50 10 时 34 分 50 秒 渭南分公司维修工开始作业，无监护人。

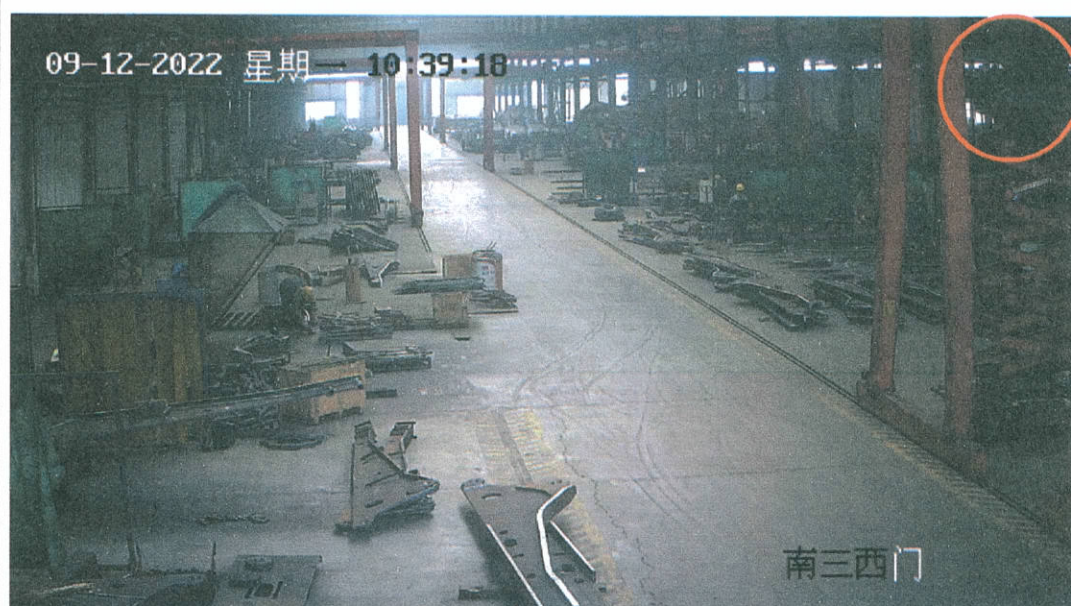
2022 年 9 月 12 日上午 9 时 29 分，西部重工南三跨西南处 2T 半门式起重机出现全车无运作故障后，结构车间合件组班组长赵峰刚通过电话联系起重机维保方河南省矿山起重机渭南分公司维修工梁方田要求对该设备报修（通讯记录）。10 时 14 分 29 秒，维修工梁方田将维修用升降机开到南三跨西边故障设备处，合件组班组长赵峰刚向维修工梁方田反馈该起重机当前全车没有动作，之前有吊钩升降缓慢现象发生；10 时 19 分，维修工梁方田将升降机停放于故障行车下方靠南侧，随后登上升降机并升到约 3.5m-4m 的高处先检查南侧起重机配备的电源控制箱，于 10 时 22 分 40 秒到南侧检查电器控制箱后将升降机驶向故障起重机的北侧，准备对起重升降电机进行检查；10 时 30 分将移动升降机固定到北侧门架约 0.3m 处，10 时 34 分到升降机平台后在无人监护情况下开始拆卸起重机的滑触线总电源，约 10 时 39 分 18 秒维修工梁方田身体呈下蹲式倒在移动升降机上( 图片 6)。

图片 6: 10:39:18 10 时 39 分 18 秒 渭南分公司维修工触电后背靠移动升降机护栏蹲坐在移动升降机平台上。

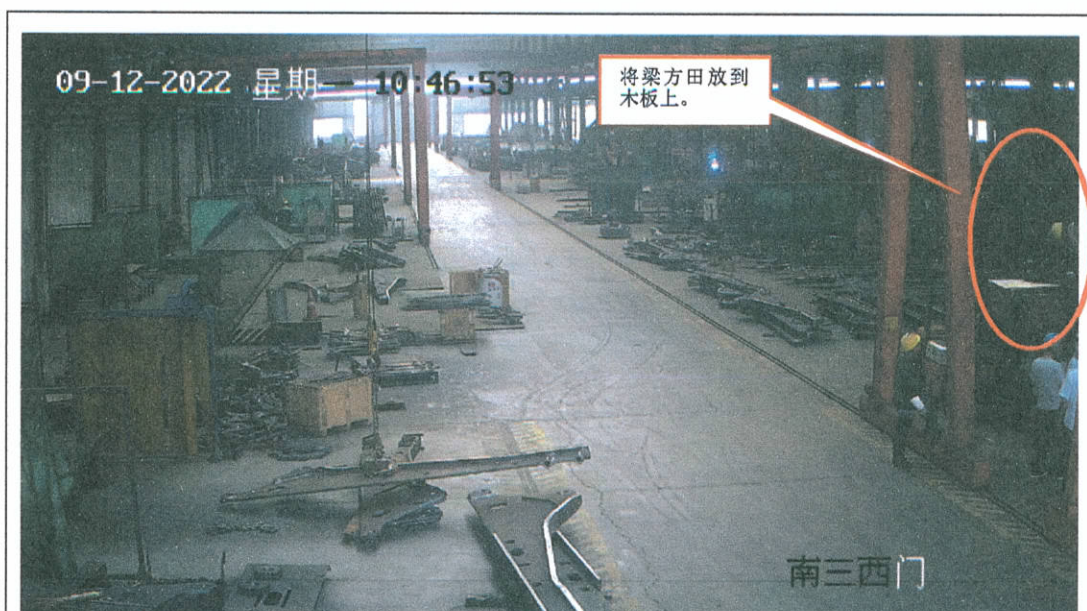
图片 11：事故发生后约 8 分 01 秒后，西部重工组织员工将移动升降机放下后用将人放到木板上。（已错过心肺复苏的黄金 5 分钟）

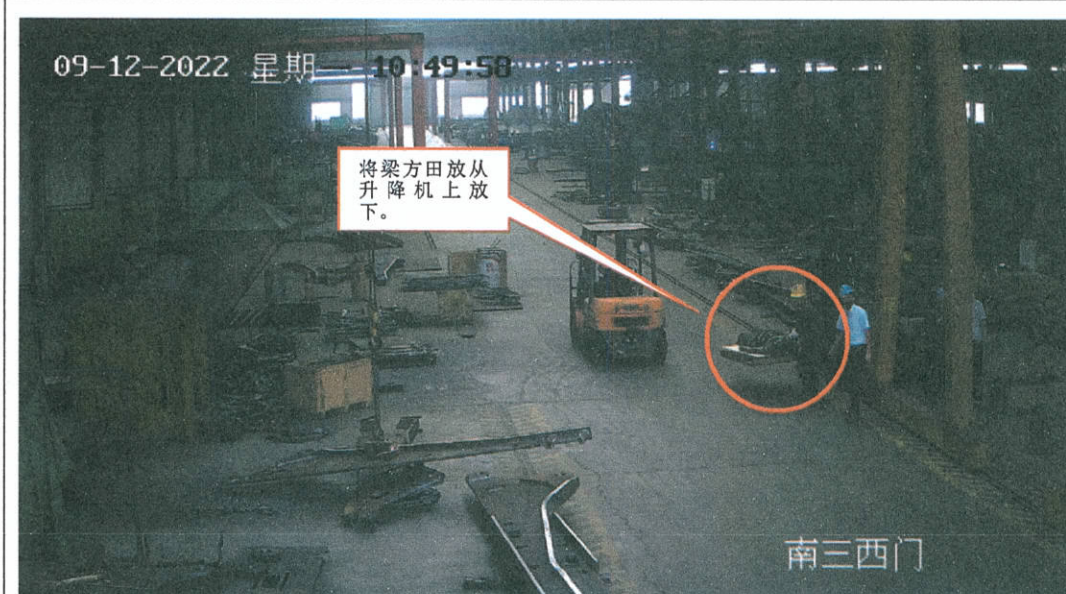
分 06 秒)将梁方田移到地面(图片 12),已错过心肺复苏的黄金 5 分钟。10 时 58 分,120 急救车到达西部重工,随后将梁方田送往渭南市中心医院进行抢救,经抢救无效死亡。

图片 12：事故发生后约 11 分 06 秒后，西部重工组织员工将移动升降机放下将人放到木板上。（已错过心肺复苏的黄金 5 分钟）

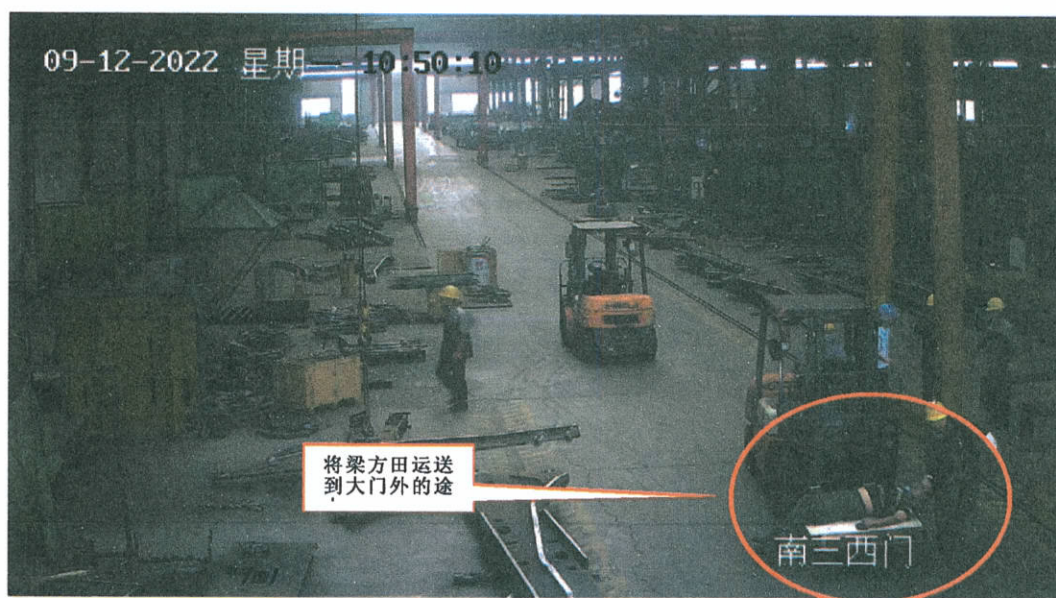
图片 13：事故发生后约 11 分 09 秒后，西部重工组织员工将移动升降机放下后用将人放到木板上，用叉车将人运到大门外，未进行心肺复苏抢救。（已错过心肺复苏的黄金 5 分钟）

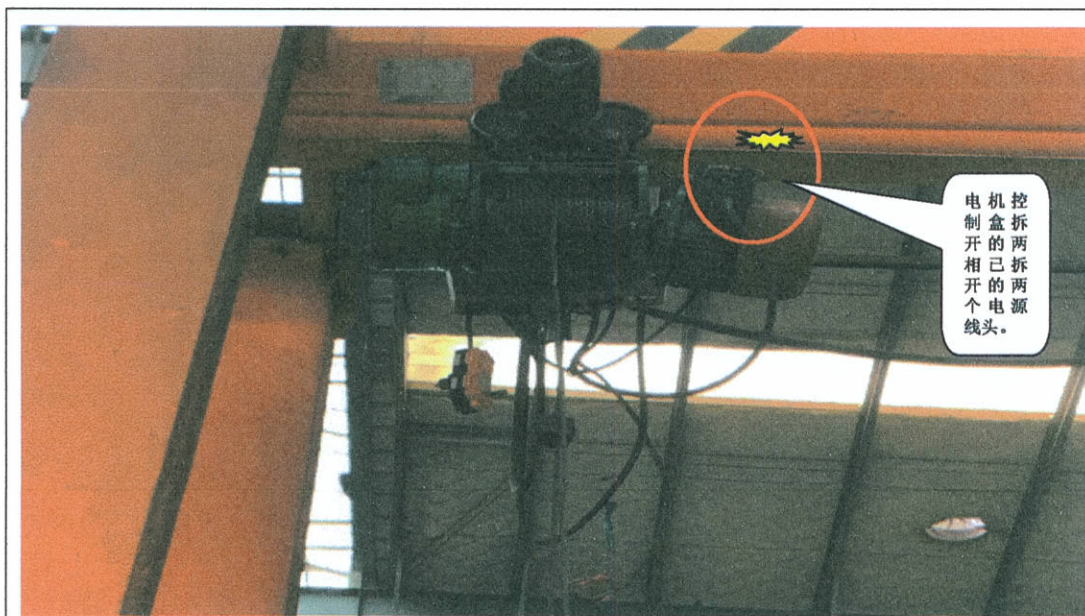
因违法违规带电作业，电流从左手一相线头流入左手的另一相线头，造成两相触电<sup>1</sup>，电压由相电压（220V）变为线电压（380V），受电击引发心脏骤停致窒息死亡。

图片 15: 电机两个电源接头为维修工梁方田左手虎口“两相触电”处。与渭南中心医院出具的诊断病历“左手可见两处电击入口, 伤口局部溃烂”相一致。

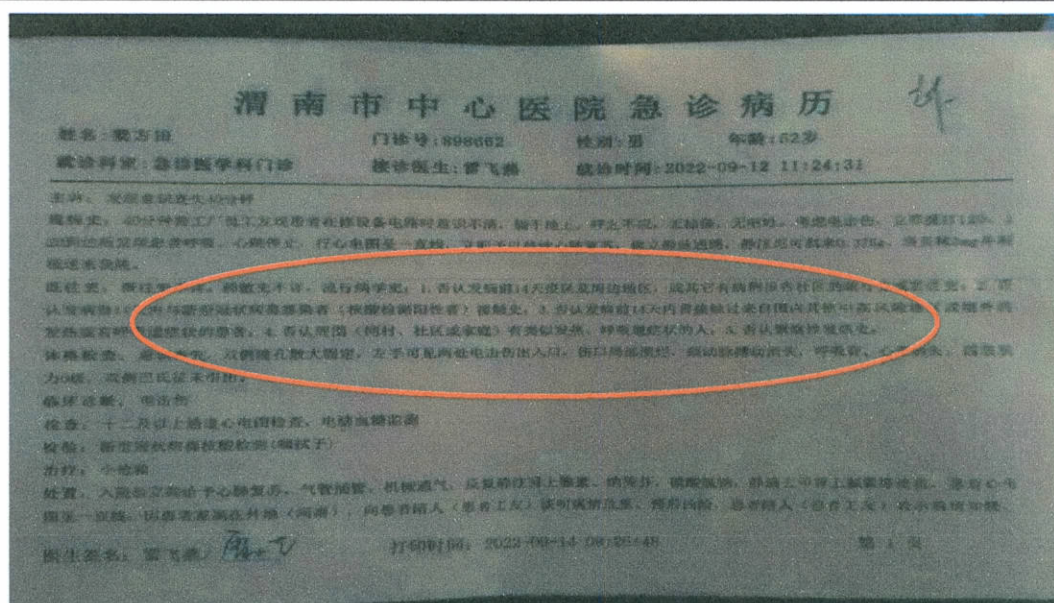
<sup>1</sup> 渭南市中心医院急诊病历表述：左手可见两处电击出入口，伤口局部溃烂.....。依据全国安全生产教育培训教材编审委员会编制组编写的《低压电工作业》P232 页第 14 章第 1 节“触电事故”（三相电源）中的两项触电。

图片 16: 渭南市中心医院急诊病历, 左手可见两处电击出入口, 伤口局部溃烂.....

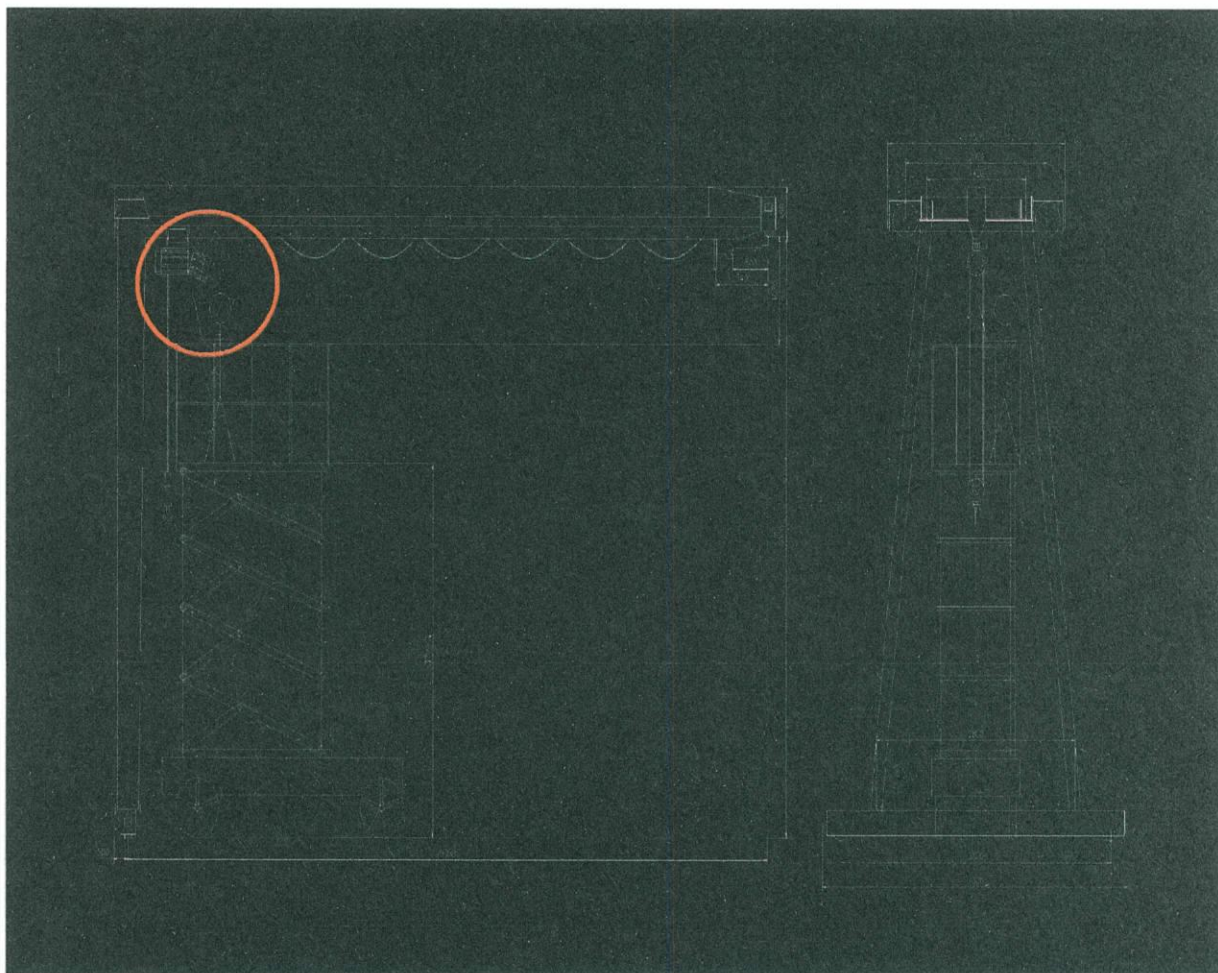
#### 四、事故起重机设备图

半门起重机门高为 6m，起吊钩电机高度为 1m，作业高度约为 4m，梁方田作业升降机平台高度约 3.7m. 如图所示。
