# 湖北兆汇再生资源有限公司“9·5”一般高处坠落 事故调查报告

2021年9月5日上午7时50分，荆州开发区西湖街办湖北兆汇再生资源有限公司发生一起致2人死亡，4人受伤一般高处坠落事故，直接经济损失260万元。

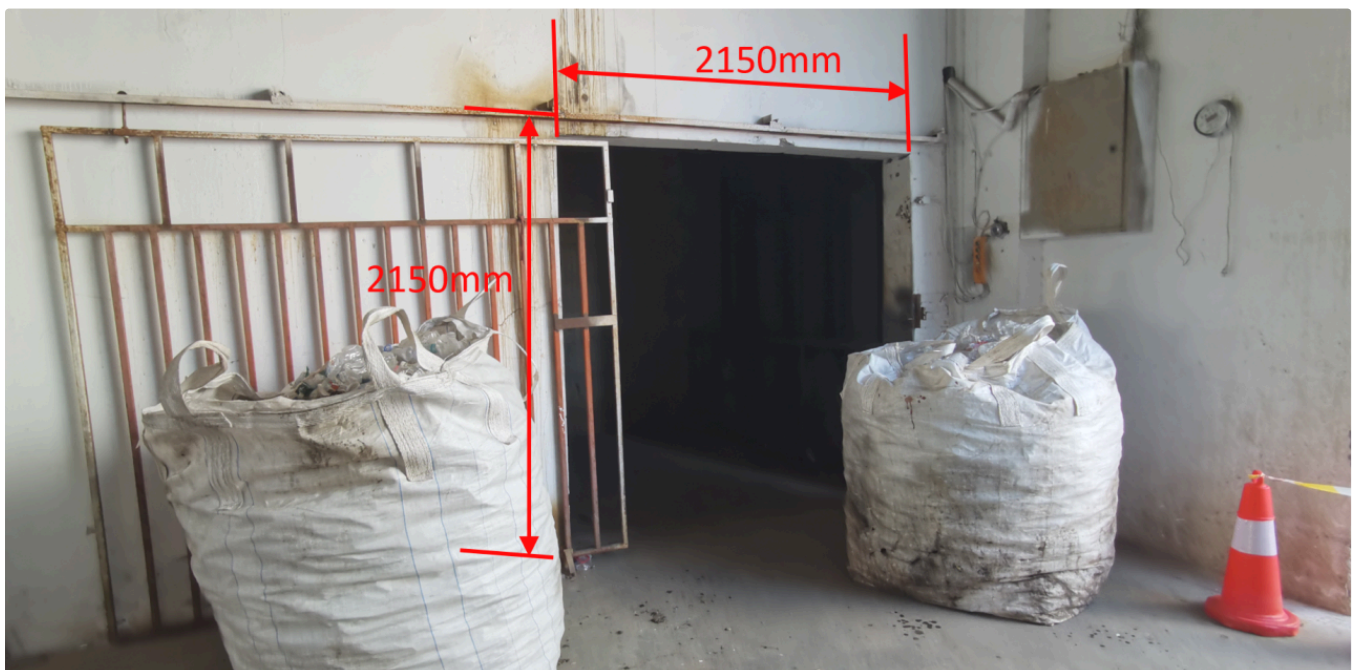
图一：设备平台情况

事发地点在湖北兆汇再生资源有限公司生产车间升降平台处，事发时该单位6名工人正在升降平台进行运送吨包作业。事发液压升降台制造商为苏州沃顺升降科技有限公司，升降行程：14000MM，额定载重3000KG，工作平台3130\*2600MM，产品合格证检验日期为2014年2月24日。事发时经查勘升降平台（液压）无制造单位铭牌，无额定载重量，操作手柄无标识指示，无操作规程，无警示标识，工作平台长宽：3120×2490mm，层门宽高2150×2150mm。升降行程大约13800mm，一层到二层的平层距离5130mm。

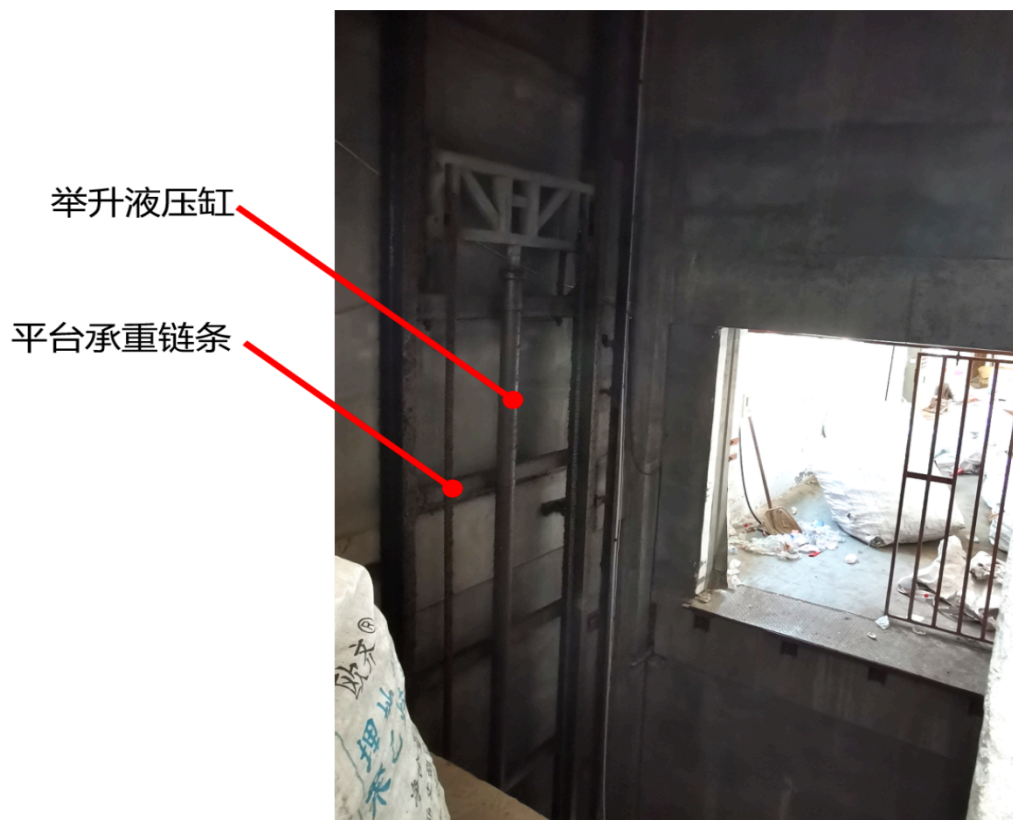
图二：设备提升装置情况

兆汇公司生产车间升降平台在运送吨包升至3楼过程中，在2楼平台与升降平台之间被吨包卡住后，在升降平台载人情况下作业人员左\*虎违规操作平台手柄使升降平台液压缸活塞收缩致使升降平台的链条松弛，

随后通过人工在2楼升降平台内向3楼平台运送吨包过程中，卡阻解除升降平台坠落导致事故发生。
