### **湖南众为新能源科技有限公司“9·25”一般触电事故调查报告**

“9·25”一般触电事故调查组

2023年11月25日

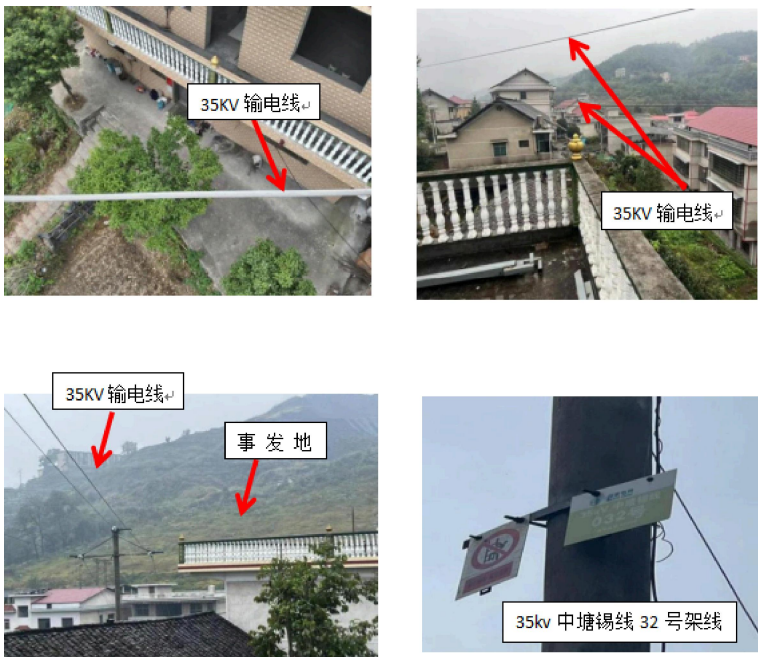
村民杨长清家的房屋为二层平顶的砖混结构民房，向南朝向，房屋南面有道路和人行阶梯，用于车辆、行人进出。房屋西面有空地用于材料存放和吊装，到达天台的楼梯间位于房屋内北侧。房屋高度7.75m（一楼地面至屋顶天台地面），屋顶天台南北宽12.2m，东西长13.6m，面积165.92m<sup>2</sup>；天台楼梯间位于紧靠天台

北侧居中位置，高2.2m，南北宽4.9m，东西长5.6m，天台楼梯间距西面天台外沿4.1m，距东面天台外沿3.9m，距南面天台外沿7.3m。

房屋东南角方向有35kV输电线路通过，线路名称：35kV中塘锡线，线路自220kV中连变电站送出，分别接入冷水江塘冲煤矿35kV变电站、锡矿山闪星锡业公司35kV变电站，属于一类用户供电线路。位于房屋东南角外侧的为35kV中塘锡线#032-#033杆段，杆段内导线对地面高度10.35m，导线对房屋天台水平距离2.6m，对房屋天台垂直距离3.1m，净空距离4.05m。

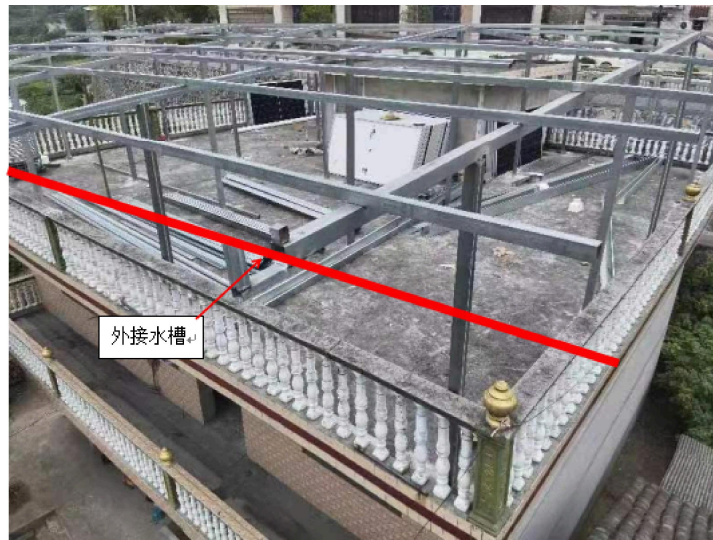
天台上的光伏阳光棚，设计为南北宽14.28m，东西长14.33m，面积204.63m<sup>2</sup>。光伏阳光棚顶框架挑出天台东、西面外沿各0.37m，挑出天台北面外沿0.84m，挑出天台南面外沿1.24m。光伏阳光棚设计立柱25根，按5×5布局安装，立柱间距最小为2.77m，最大为3.12m。顶棚中轴线的立柱高度为3.19m，南北面外沿立柱高度为2.7m，顶棚从天台东西方向中轴线分别以5°斜面向南北两侧安装光伏板。

事故发生时光伏阳光棚的立柱、顶棚斜梁、顶棚横梁已基本安装完毕，正在进行顶棚南北两面外沿金属水槽的加装工作。（见下图）

根据《架空输电线路运行规程》（DL/T741-2019）附录B第B.5条规定：35kV线路边导线与建筑物最小净空距离为4m。现场测量35kV中塘锡线#032-#033杆段导线与屋顶天台净空距离为4.05m，符合规定要求，但天台安装光伏阳光棚钢架后，高度增加了2.77m至3.12m，并向天台外挑出了1.24m，减小了安全距离，存在导线（高压输电线）对靠近的导体放电的危险。

1、强化行业主管部门的监管力度。市发改部门要按照“三管三必须”和“谁主管、谁审批、谁负责”原则，建章立制，进一步规范我市屋顶分布式光伏备案管理工作，加强政策宣贯和业务指导，明确监管要求，压实监管责任，加大巡查和执法检查力度，对发现的非法违法行为严厉查处，切实防范安全隐患造成事故的发生。同时，市发改部门要强化与电力部门的工作衔接，督促电力部门对35kV中塘锡线#032-#033距房屋较近、对地距离较低，存在触电、放电危险的情况进行线路杆塔升高改造，防止类似事故发生。

2、强化属地管理责任。中连乡党委、政府相关部门要迅速督促众为公司立即拆除杨长清屋顶违规安装的光伏阳光棚钢架。要严格落实属地管理责任，明确专人，严格事前审批程序，加强事中事后等施工活动的安全管理，及时发现、制止违法违规建设行为。
