# 湖南大剧院维修改造建设项目“10·15” 高处坠落事故调查报告

2020年10月15日15时许，位于长沙市韶山北路139号的湖南大剧院在进行维修改造建设施工时发生1起高处坠落事故，造成2人死亡，直接经济损失332.8万元。

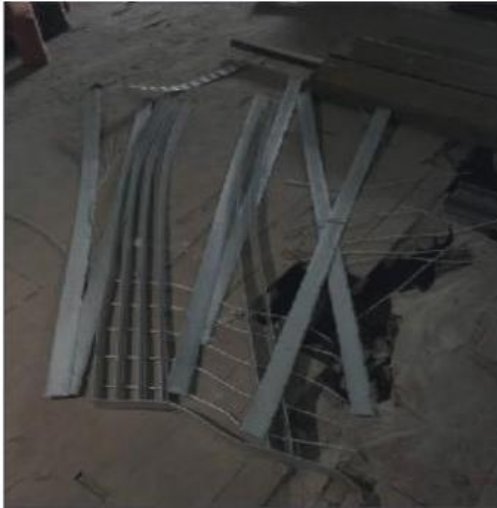
图片 1

3、坠落事故发生在格栅板平台层东北角处，坠落处洞口净尺寸大小约为（宽）690mm ×（长）1570mm。坠落的格栅板位于舞台区地面北面，已散落扭曲。现场对该格栅板进行尺量为（宽）690mm ×（长）1680mm，且未见该坠落格栅板四面扁钢与平台层钢结构的焊接痕迹（见图片 1）。事故现场吊杆卷扬机的非电机端悬空约 10cm 左右滞留于事故洞口处，大部分机身落在邻跨格栅板上（见图片 2）。经查，施工人员为了方便吊杆机吊装，在格栅板平台层预留了 3 处洞口（使用电动葫芦从洞口垂直吊装），吊杆卷扬机吊装完毕后，将格栅板铺盖在预留洞口承重钢梁上，但发生事故洞口格栅板与周边结构未进行焊接，也没有采取其它的固定措施（其他预留洞口采取点焊的方式进行固定）。

1、格栅板平台预留洞口未按照相关规范牢靠固定。按照《钢格栅板及配套件第一部分：钢格栅板》第 8.4.5 规范要求：需要活动和可拆卸的钢格板，应用钢格板专用的安装夹具或者射钉紧固件固定好，防止该构件的任何移位。两名死者坠落洞口为鸿书建筑公司现场施工作业人员方便吊杆卷扬机吊装预留的洞口，但施工人员在完成吊杆卷扬机的吊装后，未将预留洞口的格栅板与周边结构进行焊接，也没有采取临时固定措施。

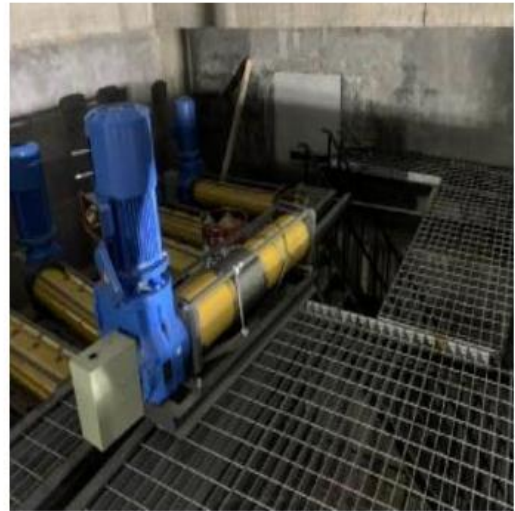
图片 2

2、作业人员违规操作。按照舞台格栅板平台的设计活载，该平台不能作为设备运输通道，且未经验收不得投入使用。在实际施工过程中，鸿书建筑公司现场作业人员违规在未经验收的格栅板平台上进行吊杆卷扬机的位置交换，造成未焊接的格栅板滑落引发事故。
