## 湖南宇腾有色金属股份有限公司“2·17” 一般物体打击事故调查报告

2022年2月17日8时20分左右，位于郴州市北湖区石盖塘工业小区境内（湖南郴州经济开发区范围），湖南宇腾有色金属股份有限公司粗铅厂发生一起一般物体打击事故，造成1人死亡，直接经济损失132.4万元。

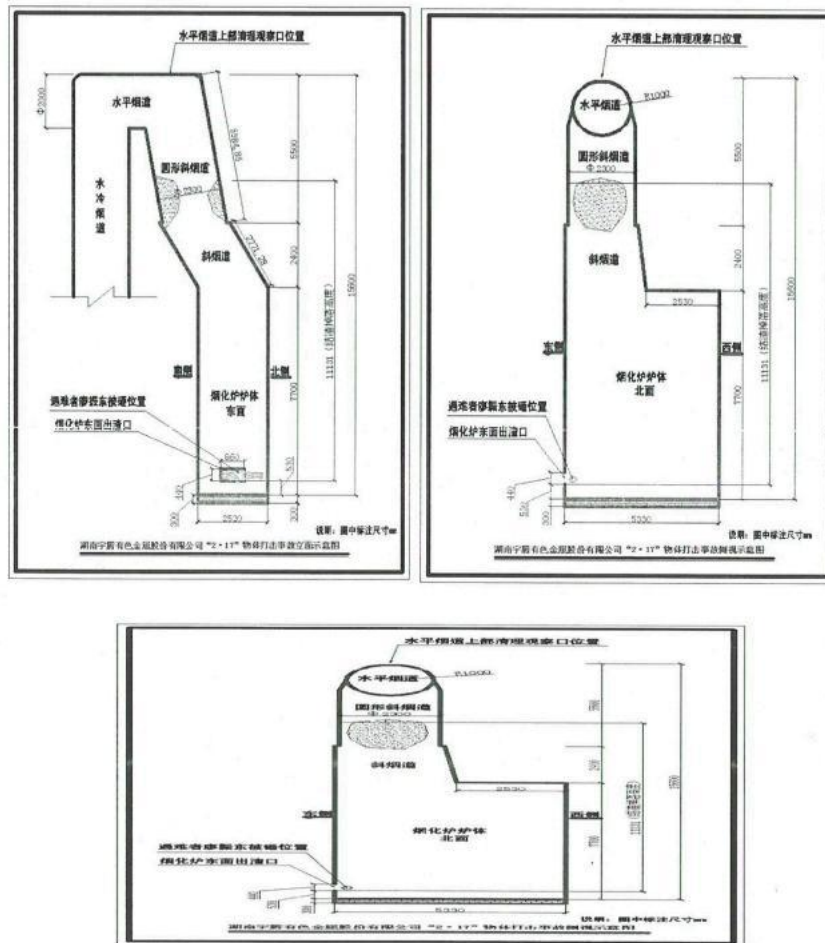
图 4: 事故地点示意图

事故地点为湖南宇腾有色金属股份有限公司粗铅厂烟化炉工段的烟化炉内底部靠近出渣口的位置(见图 4: 事故地点示意图)

①事发时烟化炉已停炉，烟化炉底铺砌有一层耐火砖，距地面 0.3m，烟化炉出渣口侧位于东面，出渣口已打开，炉内炉渣高度约为 0.3m，出渣口形状为矩形，规格为 0.4m（高）×0.9m（宽），出渣口距炉底 0.53m，炉内清渣人员通过此通道进入烟化炉内底部清理炉渣。

②在烟化炉出渣口的左侧，距出渣口 1m 处开始由西到东布置有用于冲渣的冲渣 V 型溜槽，溜槽上宽 0.62m，深 0.4m，共由 6 节组成，每节长度为 2m，溜槽总长度为 12m，另一端与冲渣池相接。

⑦烟化炉炉体高度为 7.7m，上部斜烟道垂直高度 5.9m，上部水平烟道直径为 2m，斜烟道与水平烟道相联处上方有一观察和清理孔，用于平时进行斜烟道炉结的观察处理。从斜烟道底部到上部水平烟道的垂直高度约为 7.9m，其中斜烟道倾角约 60 度，垂直高度 2.4m，斜长 2.8m，圆形烟道倾角为 80 度，垂直高度 5.5m，斜长 5.6m。作

业人员清理上部烟道工具长度为 4m,上部观察清理孔到斜烟道长度约 8.4m,清理工具不能有效清理斜烟道内的炉结。
