## 湖南恒宇电力建设有限公司 “4•25”一般物体打击事故调查报告

2021年4月25日11时许，由湖南恒宇电力建设有限公司施工的中国铁塔股份有限公司郴州市分公司宜章县浆水乡A座无线机房外市电维护整治项目发生一起一般物体打击事故，造成1人死亡，直接经济损失173.72万元。

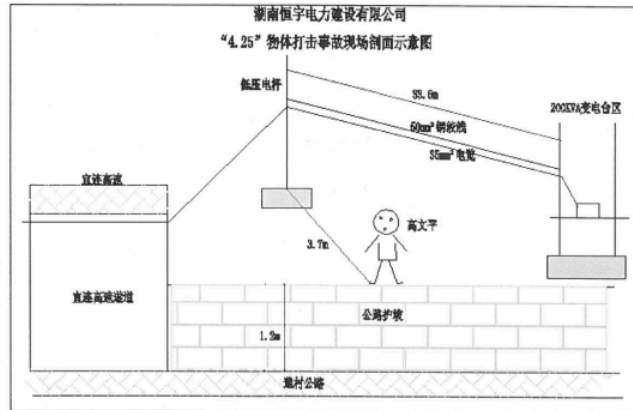
事故现场位于宜章县浆水乡偏溪村 200KVA 变电台区附近，事故当班工程整改内容为：将 35mm<sup>2</sup> 低压电缆及 50mm<sup>2</sup> 钢绞线从电杆

距地面 3.8m 处升高到 6m 处的位置，将宜连高速公路南侧裸露的电缆导管后埋入地下。

35mm<sup>2</sup> 低压电缆通过悬挂在 50mm<sup>2</sup> 钢绞线上，一端固定在宜章县浆水乡偏溪村 12 组 200KVA 变电台区，另一端固定在宜连高速公路涵洞入口挂钩上，中间用 U 型卡固定在低压电杆距地 3.8m 处并缠绕两圈，三个固定点水平投影以中间固定点为中心、呈钝角分布，北侧为内角侧。事发前，高文平在线缆下方、内角侧（低压电杆北侧 3.7 米、乡村公路 1.2 米高护坡上）割茅草。

李友来佩戴好安全帽后首先来到偏溪村 200KVA 变压器台区切断电源、解除低压电缆空气开关下端头，随后来到低压电杆处，穿戴好保险绳、安全帽后上杆准备拆卸钢绞线端头。高文平佩戴安全帽将电杆周围的茅草割净，继续在距低压电杆北侧 3.7 米、乡村公路 1.2 米高护坡上割茅草。11 时许，李友来将固定钢绞线和低压电缆的 U 型卡直接松开，钢绞线和电缆突然向下坠落并向内回弹，将正在割茅草的高文平从护坡打落至水泥公路上，李友来在电杆上听到“哎哟”一声，看到高文平已跌落至水泥公路上，至此事故发生。

固定在电线杆上的钢绞线和电缆直接松开后，突然向下坠落并向内侧回弹，将在下方、内侧位置的高文平从护坡打落至水泥公路上，造成事故发生。
