郴州高新区湖南明大新型炭材料有限公司  
“3·1”一般机械伤害事故调查报告

郴州高新区湖南明大新型炭材料有限公司  
“3·1”一般机械伤害事故调查组  
2023 年 4 月 13 日

## “3·1”一般机械伤害事故调查报告

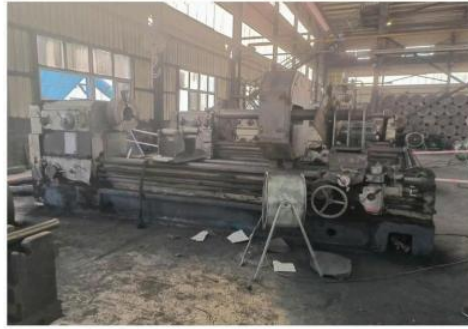
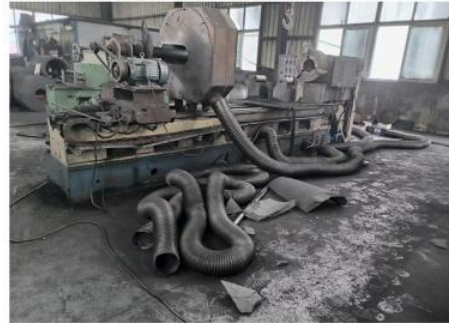
图一 CQ6125 型卧式车床正面（东面）

事故车床为2#普通车床（如图一、图二所示），由佛山市南海区远望机床有限公司生产，车床型号为CQ6125型卧式车床，车床最大加工直径 $\Phi 1250\text{mm}$ ，最大加工长度3000mm，拖板上回转直径 $\Phi 900\text{mm}$ ，尾座锥孔型号：莫氏5号锥度，主轴转速级数：21种，转速范围：4r/min至530r/min，公制螺纹种类：44种，范围：1至120，英制螺纹种类：31种，范围：24至1/4，出厂编号：082508，出厂日期：2008年4月。

2#普通车床石墨坩埚加工位置没有安装防护罩。车北部的尾端安装有一带动切削刀具转动的电动机，通过电动机上皮带传送带动刀杆转动，从而实现对石墨坩埚的切削加工，此传动部分也未加装防护罩。

曹卫斌违章操作无防护罩的 2#普通车床对石墨坩埚内园镗孔时，将限速为 56 转/分钟的主轴转速调到了车床的最大转速 530 转/分钟，致使石墨坩埚突然脆裂，脆裂后的石墨坩埚碎片砸中其头部，导致事故的发生。

(四) 未严格按照相关规定履行“三同时”<sup>1</sup>手续。一是将四分厂用于石墨坩埚机械加工作业的机床安装在二分厂的浸渍车间,增加了原《安全专篇》未设计使用的车床,违反了《建设项目安全设施“三同时”监督管理暂行办法》(原国家安全生产监督管理总局令第36号)第十六条的规定。二是加工机床无安全防护装置。使用无安全防护装置、自行改装的CQ61125型普通卧式机床加工Φ600mm石墨坩埚,违反《机床安全车床GB/T 41093-2021》5.13.3大型式3类机床的防护(NC车床和车削中心)“a)防护应包容切屑/碎片和/或切削液和刀具部分或工件部分,引导这些朝向收集区域。”和《机械安全质量标准化》“金属切削机床有下列情况之一的应选装防护罩、盖、栏: c.产生切屑、磨屑、冷却液等飞溅可能触及人体或造成设备与环境污染的部位;”的规定。

**（三）严格依法规、标准规定组织安全生产工作。**一是严格执行“三同时”规定，企业出现“建设项目的规模、生产工艺、原料、设备发生重大变更的；”和“改变安全设施设计且可能降低安全性能的；”等情况时，企业应按“三同时”规定履行相关程序。二是企业使用的车床应符合《机床安全车床》（GB/T 41093-2021）、《金属切削机床 安全防护通用技术条件》（GB 15760-2004）等国家标准的有关要求。三是炭素生产企业应严格按照《炭素生产安全卫生规程》（GB15600-2008）组织生产，严格遵守“4.10 设备外露的运转部分和有危及人身安全的部位，均应设置防护罩、防护栏或防护板”、“8.2.3 易燃易爆场所和粉尘散发量较大的场所，电气设备应采用防爆、防尘型”等规定。
