郴州桂阳湖南有色黄沙坪矿业有限公司
“8·19”一般高处坠落事故调查报告

郴州市人民政府事故调查组

2023年12月

“8·19”一般高处坠落事故调查报告

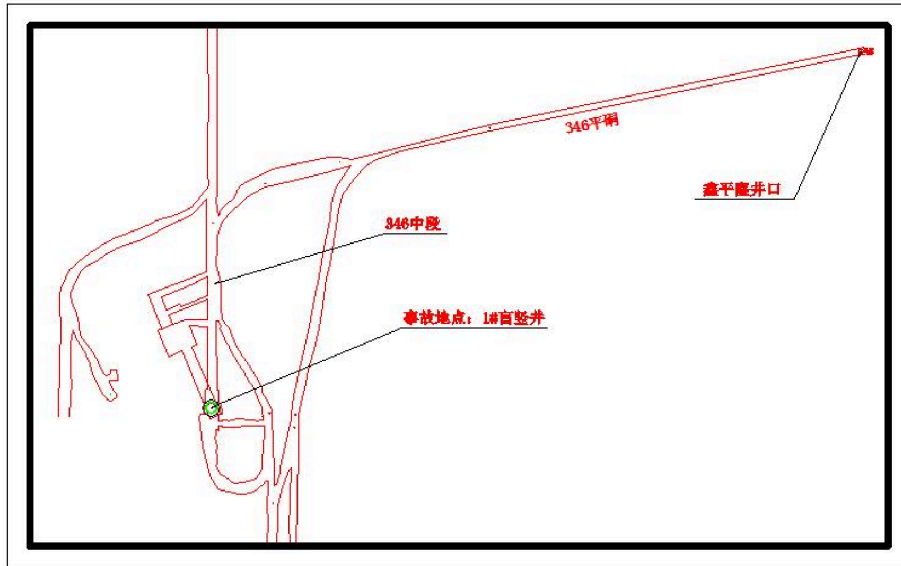
湖南有色黄沙坪矿业有限公司“8·19”一般高处坠落事故位置图

按操作规程要求，车辆进2#罐笼的顺序是由推车机推车进入罐笼，无需人力推车，推车机布置在1#盲竖井北部，南部为进车道，北部为出车道，从346以下各中段提升到该中段的矿车、材料运输车由推车机推出罐笼后，经346中段运输巷，鑫平窿平硐井口运出到地面；346中段运输到以下各中段的矿车、材料运输车，由推车机推入罐笼后，由1#盲竖井材料罐笼向下运输至各中段。（附事故位置图）

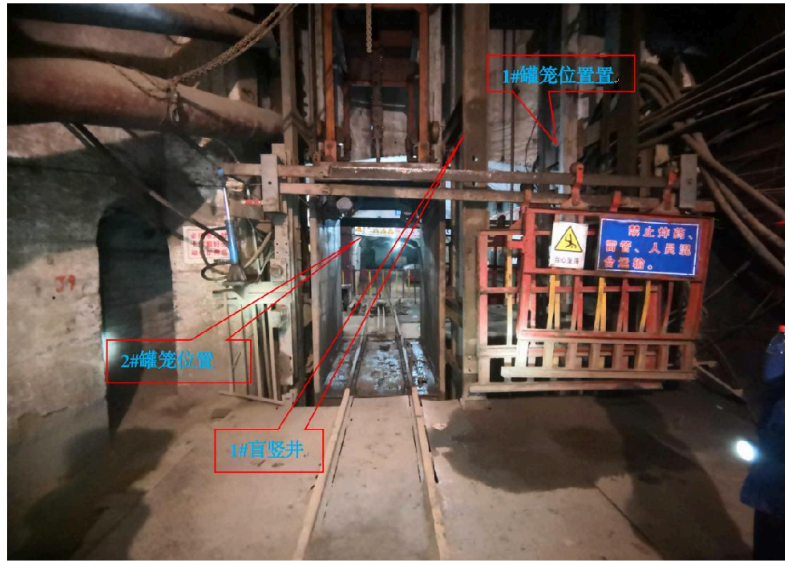
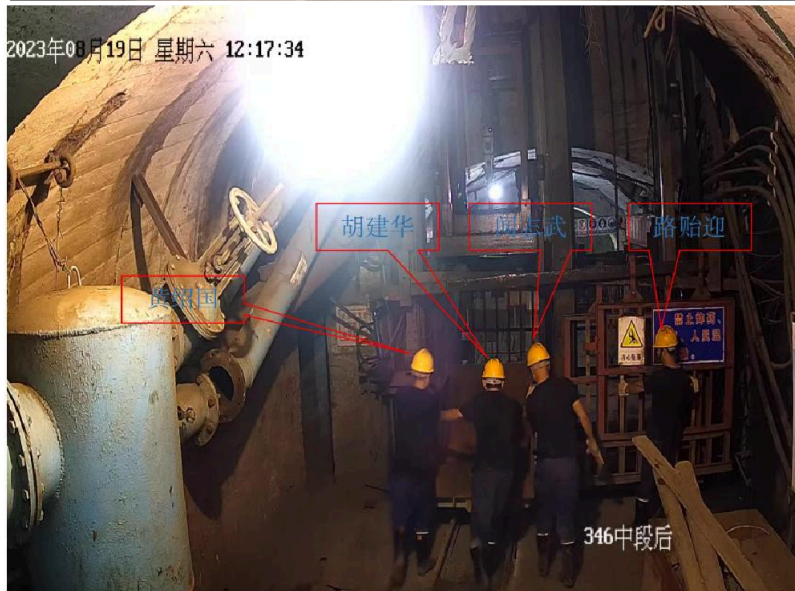
1#盲竖井罐笼图

由于1#盲竖井346中段井口马头门设置的安全门（出车侧）机械限位装置缺失，该处安全门可用人力推开，在人力推开安全门的情况下，安全门与提升机联锁装置失效。事故发生在1#盲竖井2#罐笼，中冶武勘工程技术有限公司作业人员推开出车侧安全门后，向2#罐笼推空材料挡板车进2#罐笼后的运输过程中。（附1#盲竖井罐笼图与事故平、剖面示意图）

2、1#盲竖井2#罐笼出车侧的安全门，其左侧井架钢梁上安装的控制安全门前后移动和左右摆动的机械限位装置缺失，安全门可用人手推开，因接近开关（电信号闭锁的开关）与安全门走轨没有分开，两者处于同一水平位置，接近开关里的红灯未亮，所以此时信号房与提升机房开车信号仍处于接通状态，信号房可向机房发出开车信号，此种情形下，造成2#罐笼重车线侧安全门与信号房开车信号间的电气联锁失效。上述情况违反《金属非金属矿山安全规程》6.4.4.19条²的规定。

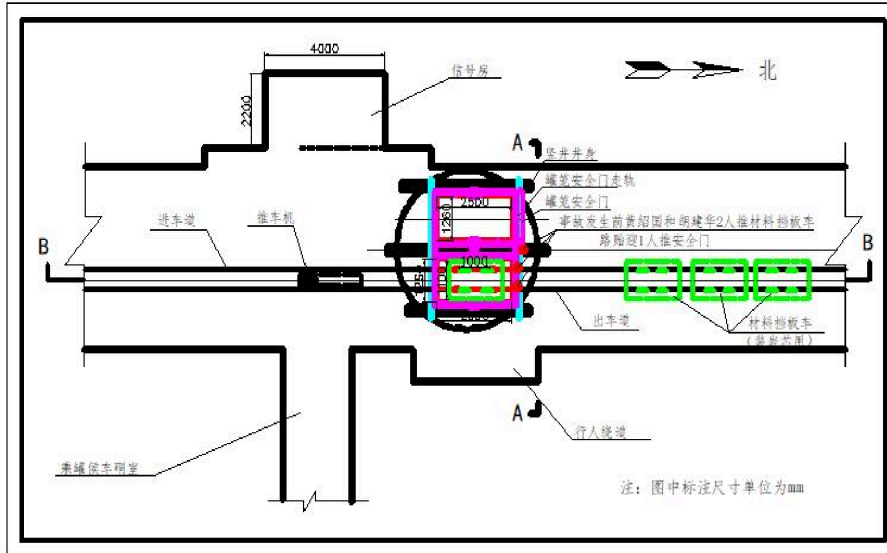
湖南有色黄沙坪矿业有限公司“8·19”一般高处坠落事故平面示意图

路貽迎、黄绍国、胡建华等人从出车侧下放材料，路貽迎手动推开安全门，此时信号房与提升机房开车信号仍处于接通状态，三人在处理材料车固定问题时站在罐笼和平台连接处且未与

信号工联系，信号工龙华在未确认安全的情况下误发开车信号，提升机司机郭湘龙在未确认安全的情况下开启提升机下放罐笼，致使事故发生。

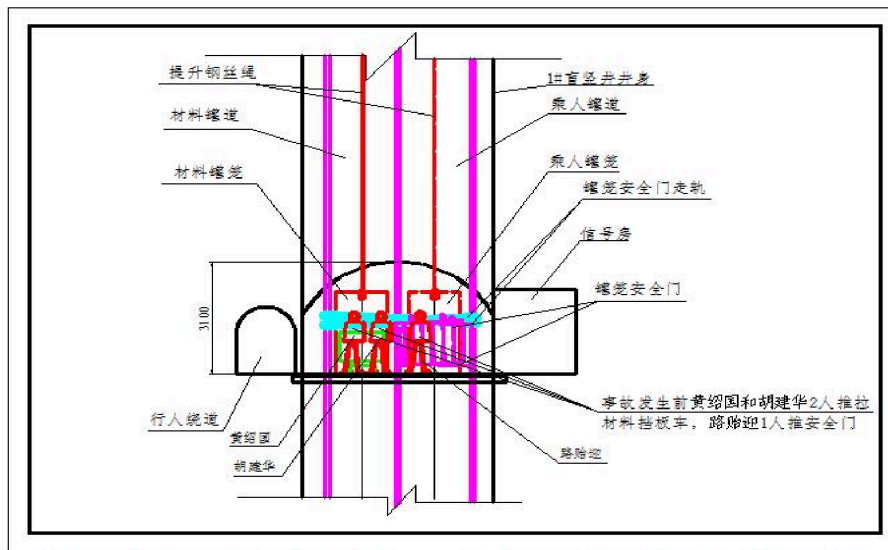
湖南有色黄沙坪矿业有限公司“8·19”一般高处坠落事故A-A剖面示意图

降的罐笼带入井筒，黄绍国大叫一声“啊”，路貽迎想去拉胡建华，但没拉住，胡建华坠落井筒，路貽迎本人也顺势掉入井筒内，掉下后摔在罐笼棚顶上的右侧，黄绍国掉在罐笼棚顶上面的左侧，双手抓住罐笼棚顶上左边的槽钢构件，双腿悬吊在罐笼边。此时事故发生。
