## 湖南柿竹园有色金属有限责任公司“6·28”冒顶片帮事故调查报告

2022年6月28日13时07分，湖南柿竹园有色金属有限责任公司多金属采矿场+560中段运输巷发生一起冒顶片帮事故，造成1人死亡、1人轻伤，直接经济损失133.20万元。

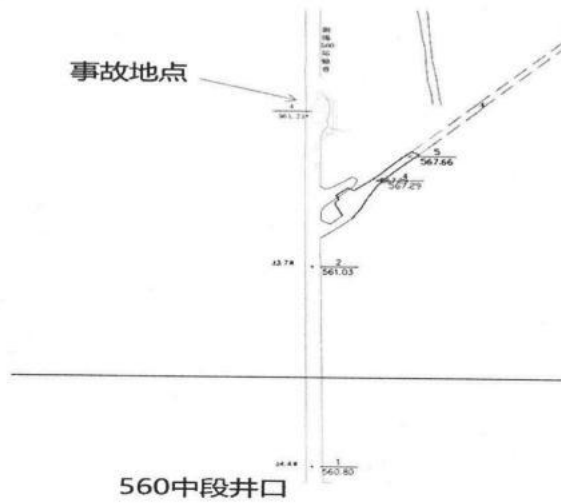
事故地点位置示意图

**(1) 地质概况。**据事故后现场勘查，事故区域岩性以灰岩、白云质灰岩为主，顶板岩石见三条白云岩充填灰岩，有玻璃光泽碎屑，岩性较脆。事故现场顶板节理发育，顶板破碎。

**(2) 工程概况。**多金属采矿场+560中段运输巷总长374m，中间无错车道，为满足地表安全隐患治理工程剥离废石的行车需求，在+560中段施工错车硐室，由多金属采矿场采矿办编制了《560中段运输巷错车硐室扩帮、挑顶、刹底、刹角巷工程设计》，设计在+560

中段运输巷施工 3 个错车道，总工程量 1728m<sup>3</sup>。事故地点硐室设计规格为：内边 15m，两侧墙剥角宽度 4.0m，局部挑顶施工。
