# 湖南湘乡南方新材料科技有限公司外委 维修作业“8·22”物体打击事故 调查报告

2022年8月22日19时27分左右，马鞍山市恒旺重工机械有限公司在湖南湘乡南方新材料科技有限公司预拌混凝土一号线下料口进行设备维修作业过程中发生了一起物体打击事故，造成1人死亡，直接经济损失135万余元。

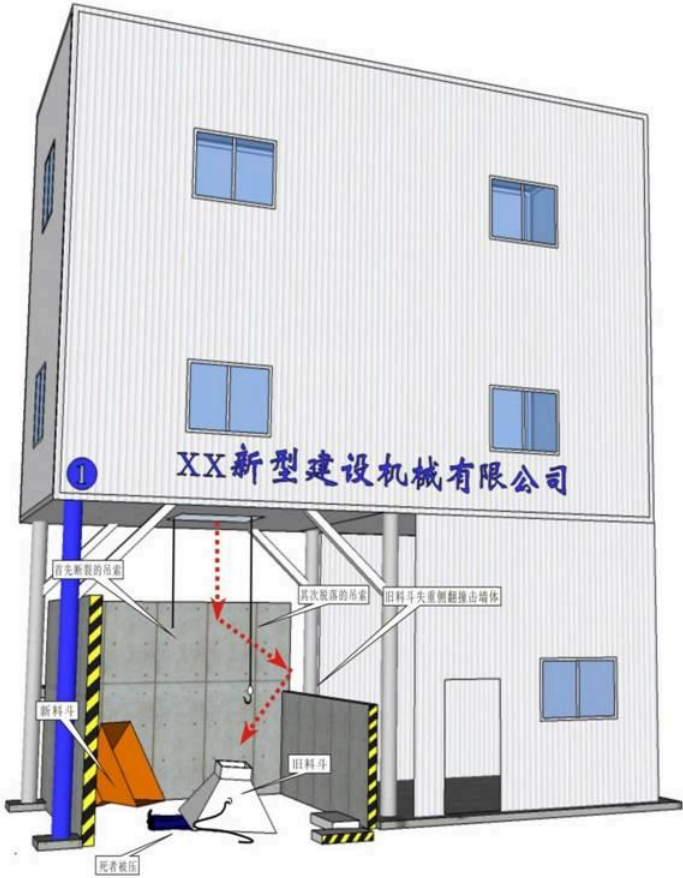
作业“8·22”物体打击事故示意图

清理工作持续至17点多，此时朱\*\*回到作业现场，铲车司机胡\*向其提出要下班了，朱\*\*则要求胡\*先别走，让他驾驶铲车将黄\*\*、肖\*\*托举在铲斗上，用两个葫芦吊分别勾住下料斗左右两边的吊耳，再将两个葫芦吊固定在下料口两边钢梁上，胡\*协助作业人员完成了上述工作，便驾驶铲车离开了作业现场。此时周\*\*、段\*\*继续轮流进入一号线下料斗内利用电镐和风炮进行清理作业，两人作业期间均系有安全绳、戴有安全帽。19点27分左右，周\*\*最后一次进入下料斗作业时未正确使用安全绳，此时，下料斗突然从下料口松松下坠，固定在下料斗两边的葫芦吊钢链突然受到冲击力，导致左侧钢链直接崩断，下料斗向左边倾斜，周\*\*从斗内坠落至地面，同时右侧的钢链勾住下料斗向右边摆动撞向墙壁，致右边上部的墙体倒塌，撞击墙壁后右侧钢链脱钩，导致下料斗向下坠落反扣在跌落地面的周\*\*身上，把周\*\*胸部以上扣在下料斗内。

周\*\*违章作业。在湘乡南方公司预拌混凝土一号线下料斗进行清理作业过程中，周\*\*未正确使用安全绳进入下料斗从事清理作业，作业中下料斗突然坠落，至其跌落地面，被随后脱钩坠落的下料斗反扣砸中身体死亡。

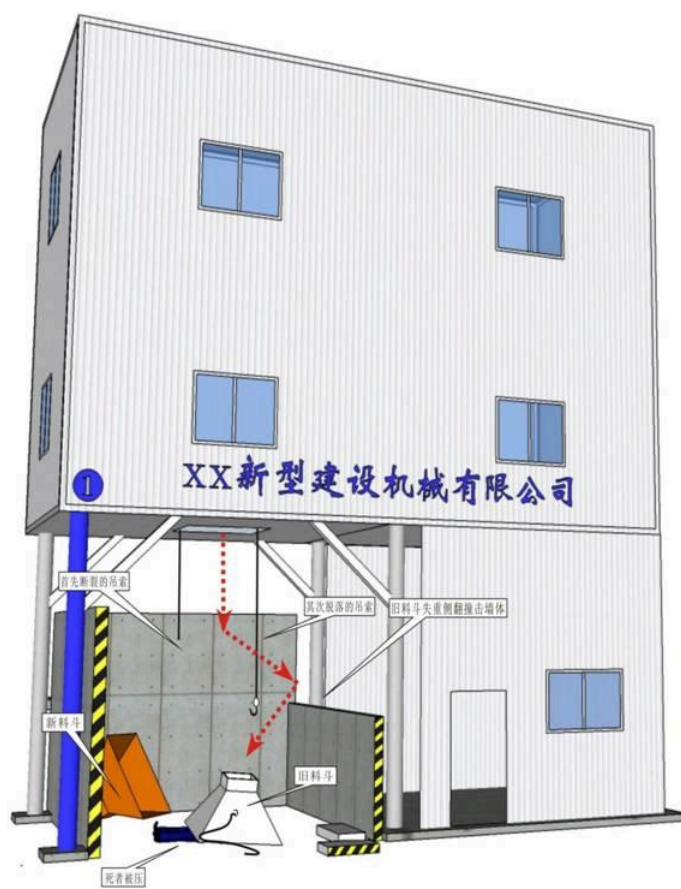
作业“8·22”物体打击事故示意图

清理工作持续至17点多，此时朱\*\*回到作业现场，铲车司机胡\*向其提出要下班了，朱\*\*则要求胡\*先别走，让他驾驶铲车将黄\*\*、肖\*\*托举在铲斗上，用两个葫芦吊分别勾住下料斗左右两边的吊耳，再将两个葫芦吊固定在下料口两边钢梁上，胡\*协助作业人员完成了上述工作，便驾驶铲车离开了作业现场。此时周\*\*、段\*\*继续轮流进入一号线下料斗内利用电镐和风炮进行清理作业，两人作业期间均系有安全绳、戴有安全帽。19点27分左右，周\*\*最后一次进入下料斗作业时未正确使用安全绳，此时，下料斗突然从下料口松动下坠，固定在下料斗两边的葫芦吊钢链突然受到冲击力，导致左侧钢链直接崩断，下料斗向左边倾斜，周\*\*从斗内坠落至地面，同时右侧的钢链勾住下料斗向右边摆动撞向墙壁，致右边上部的墙体倒塌，撞击墙壁后右侧钢链脱钩，导致下料斗向下坠落反扣在跌落地面的周\*\*身上，把周\*\*胸部以上扣在下料斗内。

周\*\*违章作业。在湘乡南方公司预拌混凝土一号线下料斗进行清理作业过程中，周\*\*未正确使用安全绳进入下料斗从事清理作业，作业中下料斗突然坠落，至其跌落地面，被随后脱钩坠落的下料斗反扣砸中身体死亡。
